**Diagnóstico Ambiental
Individualizado por Propriedade na
Micro-Bacia do Córrego
Capão da Erva**

ANEXO CADERNO I

Associação Multisetorial de Usuários de Recursos Hídricos da Bacia Hidrográfica do Rio Araguari - ABHA

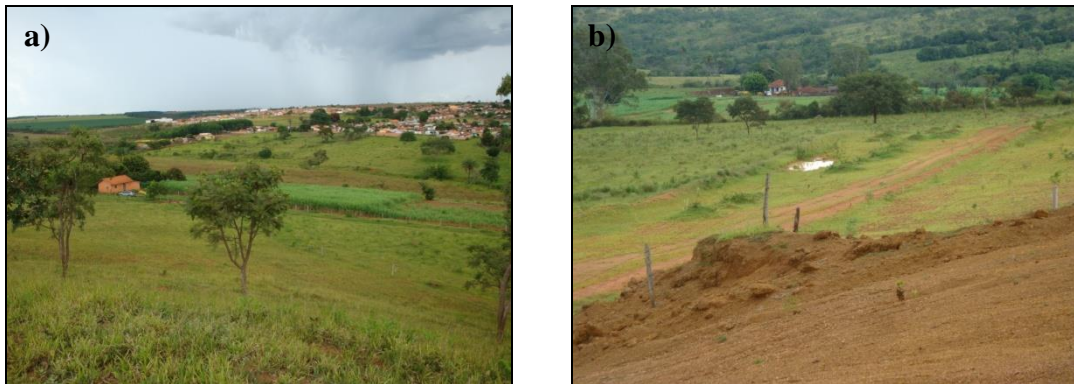
Figura 03 – a) Podemos visualizar a vista geral do empreendimento, onde percebemos uma pastagem levemente degradada e com o início de erosão laminar, já ao fundo da figura nota-se a proximidade com a área urbana de Santa Juliana, b) percebemos uma cascalheira ativa no interior da propriedade.

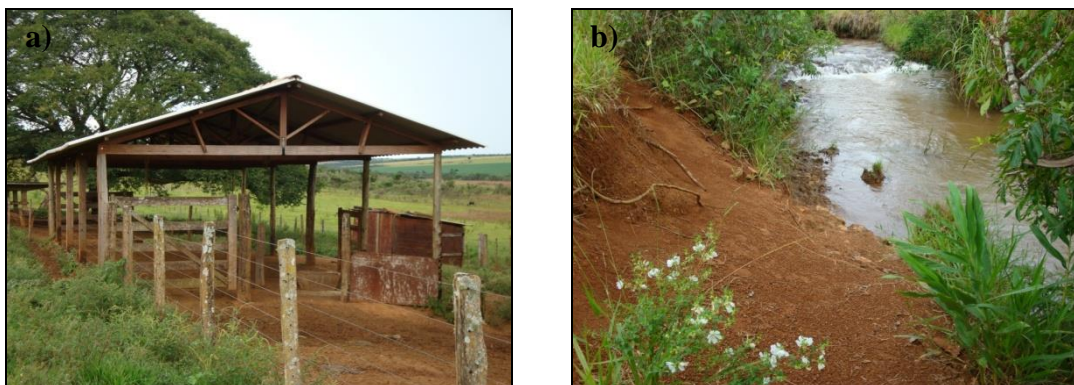
Figura 04 – a) Curral, destinado à ordenha de bovino leiteiro, b) notamos um ponto que é utilizado para dessedentação animal na margem direita do Córrego Capão da Erva (aguada), sem APP e com processos erosivos, percebe-se também um processo de assoreamento provocado pelo pisoteio dos bovinos.

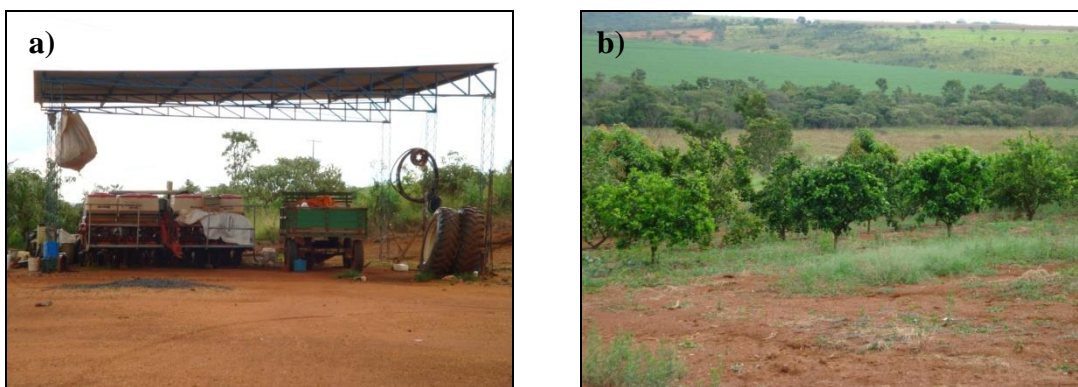
Figura 11 – a) Observa-se um barracão aberto, que é utilizado para a proteção de um trator e seus respectivos implementos. Destaca-se que o piso é em terra batida, sem qualquer tipo de impermeabilização, e neste mesmo local, são realizadas manutenções mecânicas dos equipamentos, ocorrendo vazamentos de óleos e graxas sobre o solo, b) observamos uma área com cultivo de citrus (laranja e limão), onde notamos que o solo se encontra bastante compactado e com processos de erosão laminar.
Fonte: Raiz Ambiental Ltda.

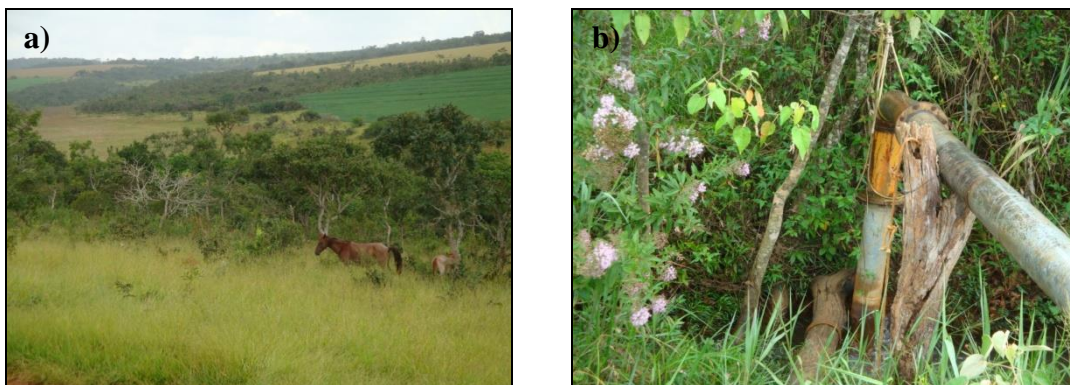
Figura 12 – a) Observamos a Reserva Legal ao fundo, e uma área de pastagem de *brachiaria* à frente, com a presença de equinos na área, b) podemos visualizar uma tubulação para captação de água em um afluente do Córrego Capão da Erva, visando um processo de irrigação, estando desativada no momento. Nota-se que não há vegetação na área de PP e a existência de gramíneas invasoras.

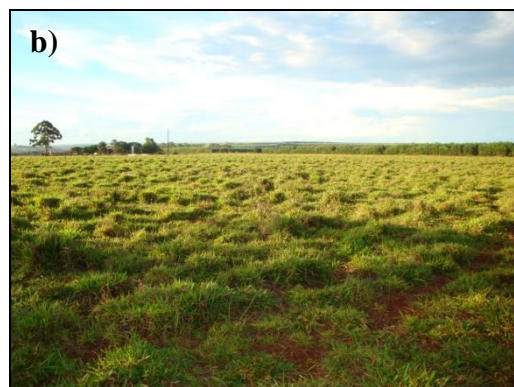
Figura 17 – a) Observa-se uma estrutura coberta que é utilizada como curral na ordenha de bovinos, b) podemos visualizar uma pastagem de *brachiaria*, que está com sinais de degradação, com alto grau de erosão laminar no solo, já havendo a formação de sulcos. Fonte: Raiz Ambiental Ltda.

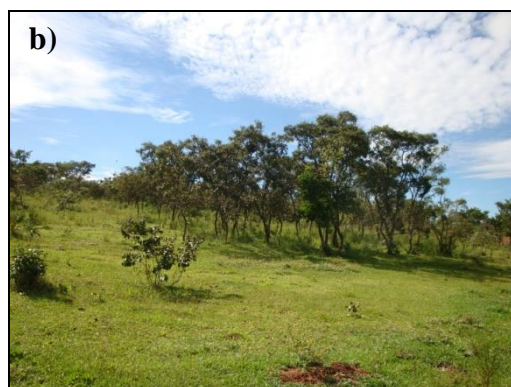
Figura 30 – a) Observa-se um sistema mecânico (cata-vento) para captação de água de poço tubular existente na propriedade, b) observa-se uma área de pastagem degradada e ao fundo parte da Reserva Legal da propriedade, que no local não possui nenhum tipo de cercamento, permitindo livre acesso aos animais (bovinos).
Fonte: Raiz Ambiental Ltda.

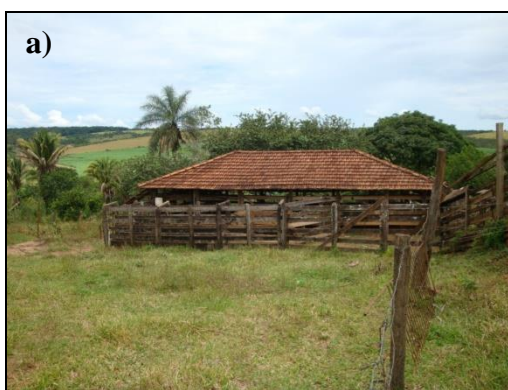
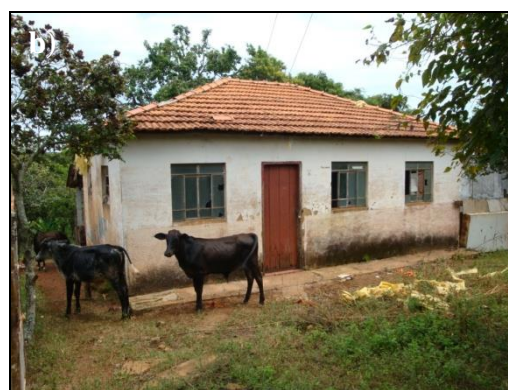
Figura 50 – a) Pode-se visualizar o curral da propriedade, b) nota-se a sede da propriedade.
Fonte: Raiz Ambiental Ltda.

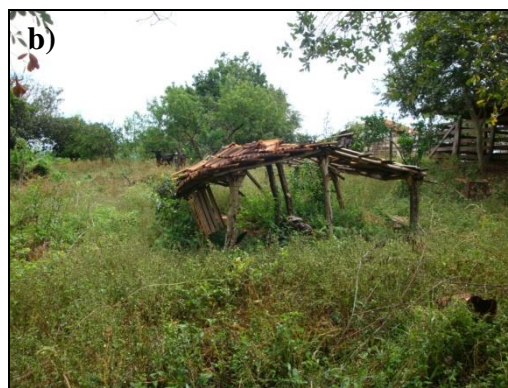
Figura 52 – a) Nota-se uma pastagem degradada, com crescimento de espécies nativas. Já em processo de recuperação da vegetação nativa, b) observa-se uma área aparentemente abandonada e com estruturas danificadas do empreendimento sem uso.

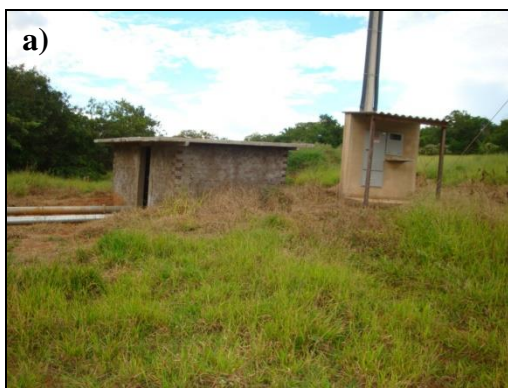
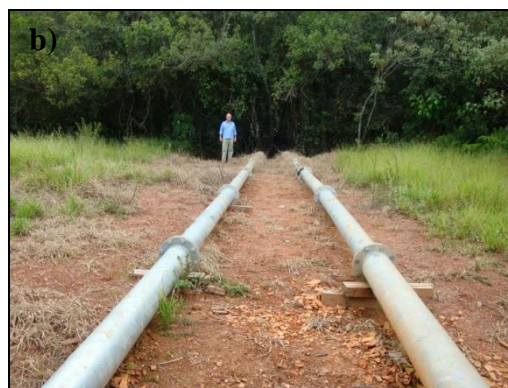
Figura 60 – a) Observa-se um pequeno cômodo fechado onde fica instalado o conjunto moto-bomba, que capta água para ser utilizada na irrigação da lavoura acima citada, b) observa-se a tubulação indo até o ponto de captação de água. À distância demonstrada pela figura é parte da APP degradada, se vegetação nativa, com presença de gramínea invasora e com acesso a animais domésticos (bovinos).

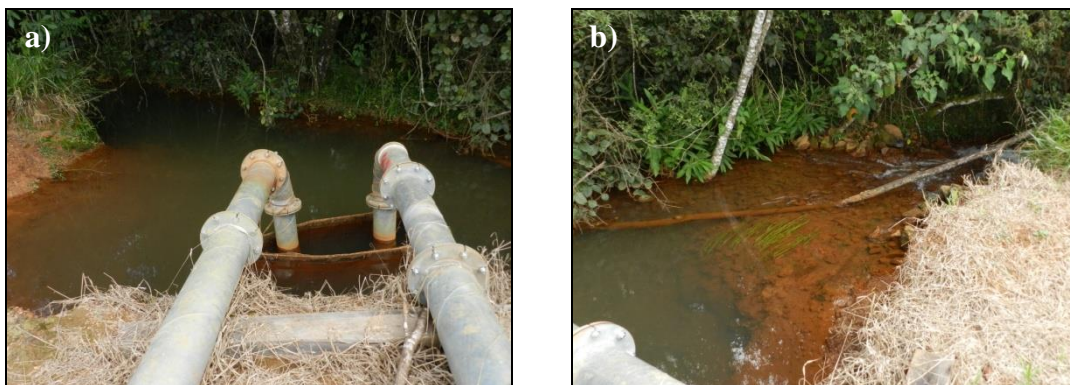
Figura 62 – a) e b) Observa-se um fosso escavado no leito do Córrego Capão da Erva, que foi feito aprofundar o local onde é feita a captação de água, garantindo um maior volume de água e um nível mínimo de lâmina d'água para acionamento dos motores. Segundo informações dos residentes locais. Ao se acionar as bombas deste ponto de captação, em poucos minutos a água a jusante deste ponto seca, e caso não sejam desligados os motores a vazão de montante não é suficiente para manter a captação, fazendo com que os motores tenham problemas de cavitação.

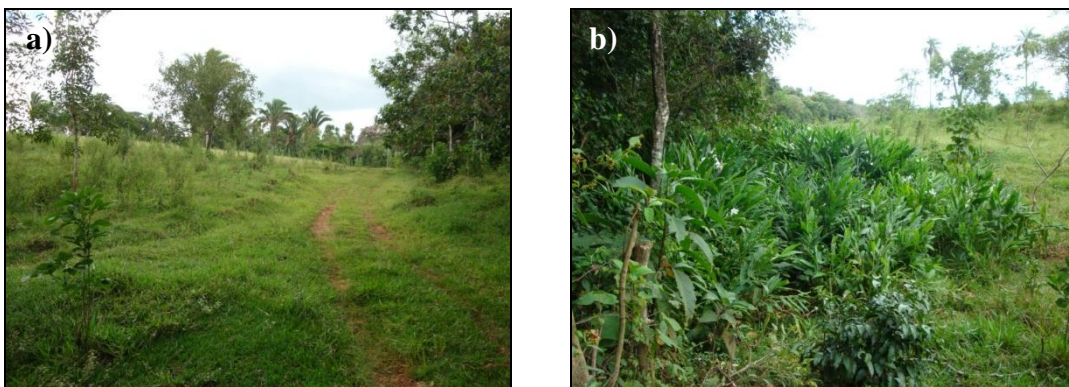
Figura 68 – a) Observa-se que a área de pastagem chega até a margem do Córrego Capão, ou seja, toda a APP foi degradada, b) observa-se uma vegetação aquática ao redor da margem, do Córrego.

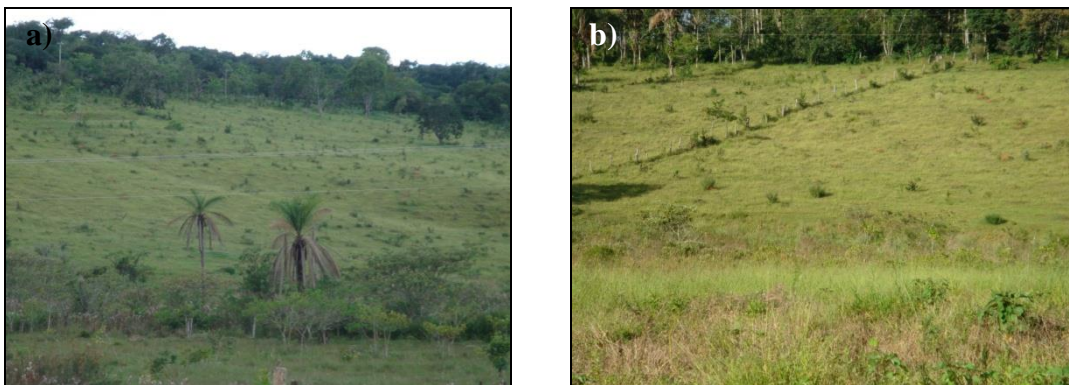
Figura 69 – a) e b) Ilustram a situação das áreas de pastagem degradada, assim como a APP invadida, no interior da propriedade.

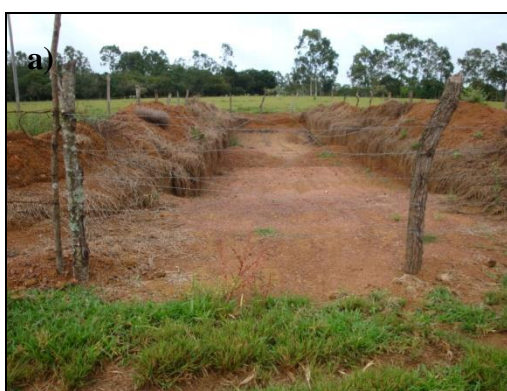
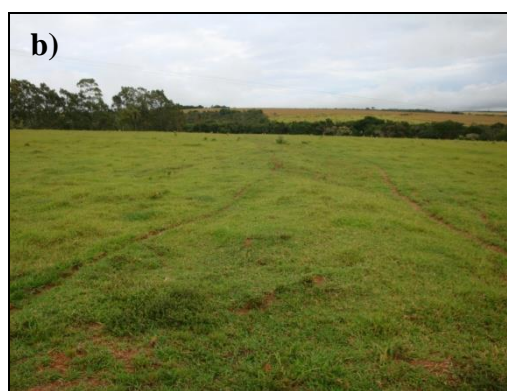
Figura 91– a) Mostra uma trincheira, provavelmente destinada á produção de silagem para o gado, b) demonstra uma área de pastagem degradada na propriedade, com presença de erosão laminar e em sulcos.
Fonte: Raiz Ambiental Ltda.

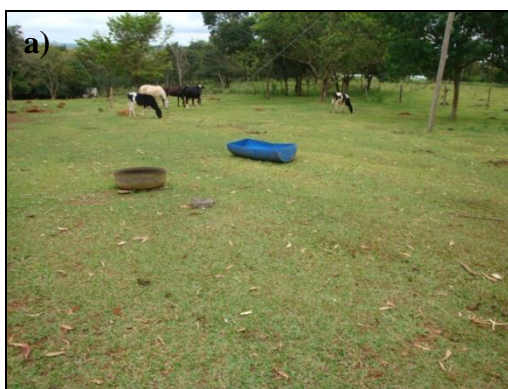
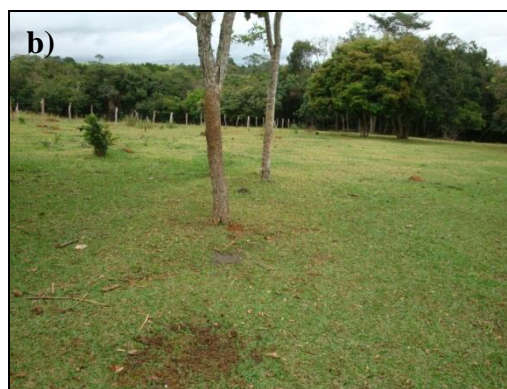
Figura 121 – a) e b) Mostram duas áreas de pastagem próximas entre si, onde se observam pontos de erosão laminar por entre a gramínea e a total ausência de curvas de nível. Observa-se ainda a presença de cupinzeiros e formigueiros no local, outra evidência da degradação do solo. E a presença marcante da gramínea Cuiabana.

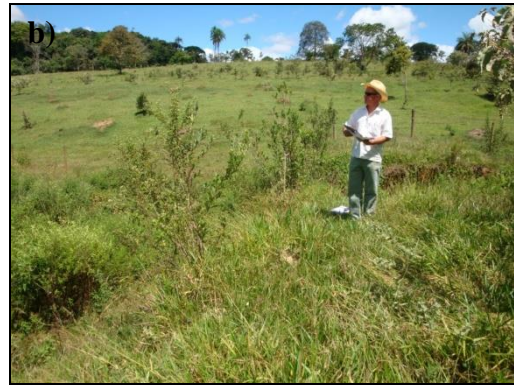
Figura 152 – a) Detalhe de curva de nível no interior da lavoura de cana de açúcar, b) área de pastagem degradada, com pontos de erosão laminar e sulcos, com ausência de curvas de nível apesar da declividade do terreno.

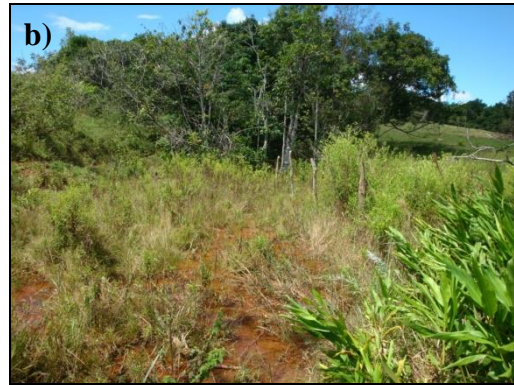
Figura 155 – a) e b) Ambas as Figuras ilustram a degradação da APP local, que possui cerca de arame farpado para que o gado não tenha acesso direto à área úmida, porém não respeita os limites exigidos legalmente.

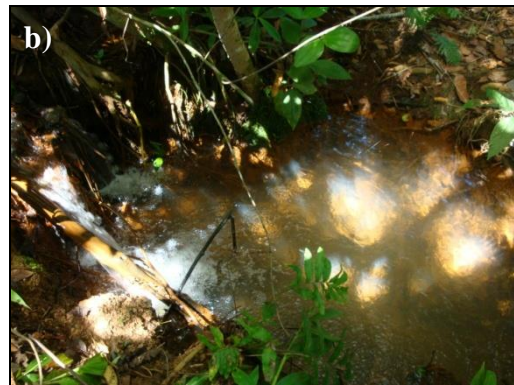
Figura 156 – a) Degradação da APP local, que possui cerca de arame farpado para que o gado não tenha acesso direto à área úmida, porém não respeita os limites exigidos legalmente, b) Leito do Córrego Capão da Erva, no interior da APP.

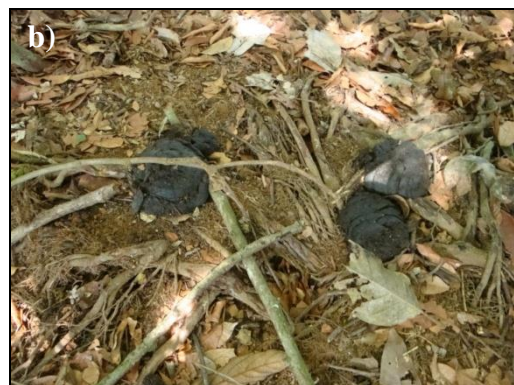
Figura 157 – a) e b) Pode ser evidenciado pelas figuras, uma APP completamente comprometida, com presença de áreas com pisoteio de animais domésticos (bovinos), gerando compactação do solo; detectou-se a presença comum de fezes, conforme mostrado na Figura 157b).

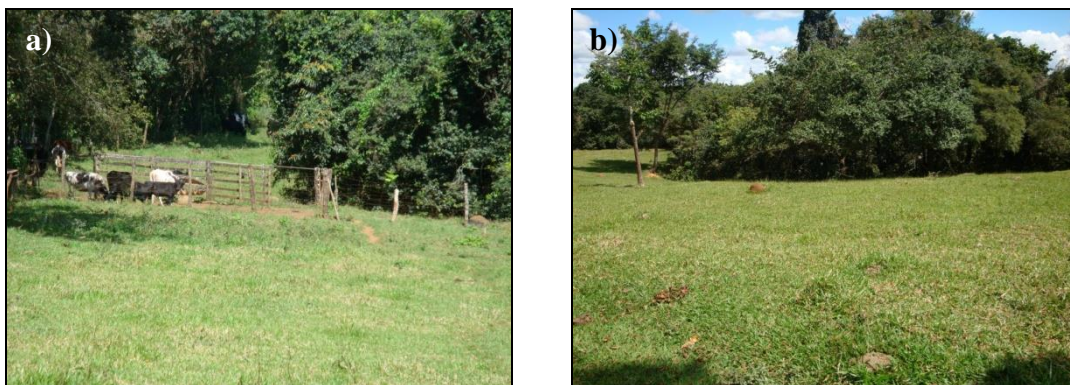
Figura 158 – a) e b) Áreas de pastagem, onde houve invasão de Áreas de Preservação Permanente. Observam-se ainda pontos de erosão laminar por entre a gramínea e a total ausência de curvas de nível. Verifica-se ainda a presença de cupinzeiros e formigueiros no local, outra evidência da degradação do solo. Ao fundo das Figuras observa-se as a APP que resta no local.

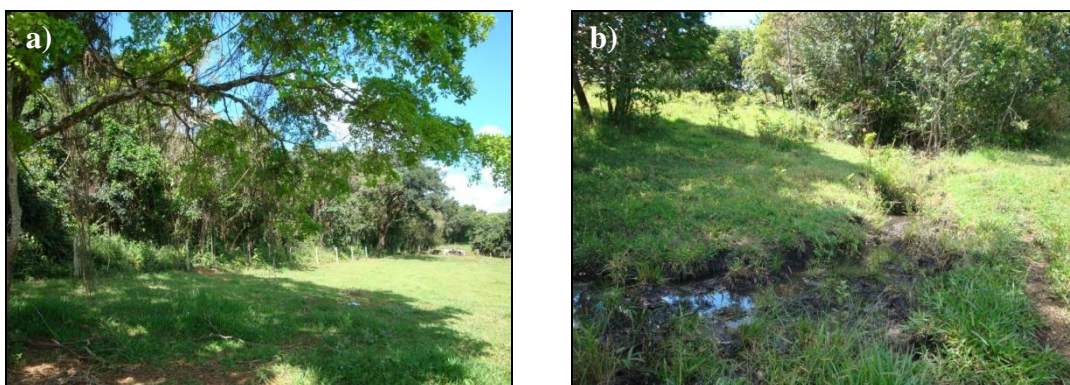
Figura 159 – a) Área da Reserva legal, devidamente cercada, b) detalhe da degradação existente na área de uma surgência (nascente), que teve sua vegetação removida, e encontra-se pisoteada e comprometida, onde, apenas uma pequena quantidade de água ainda tem aflorado, mas se perde no local.

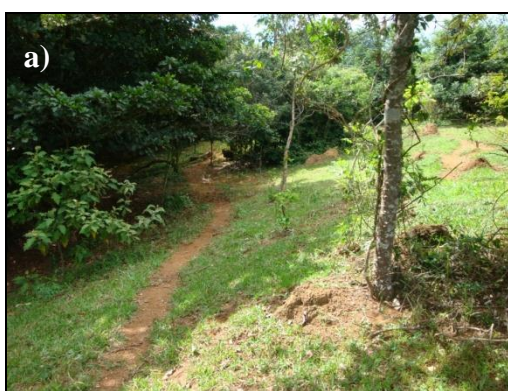
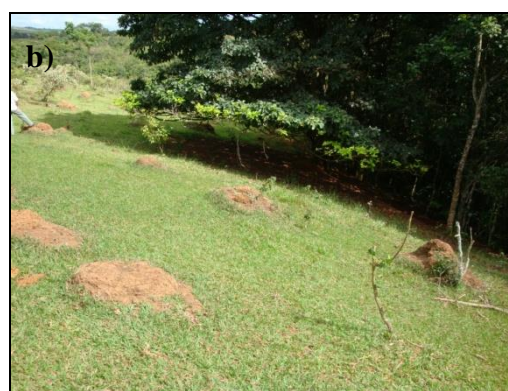
Figura 163 – a) e b) Áreas de pastagem degradada. Observam-se ainda pontos de erosão laminar por entre a gramínea e a total ausência de curvas de nível. Verifica-se ainda a presença de cupinzeiros e formigueiros no local, outra evidência da degradação do solo. Ao fundo das Figuras observa-se as a APP que resta no local.
Fonte: Raiz Ambiental Ltda.

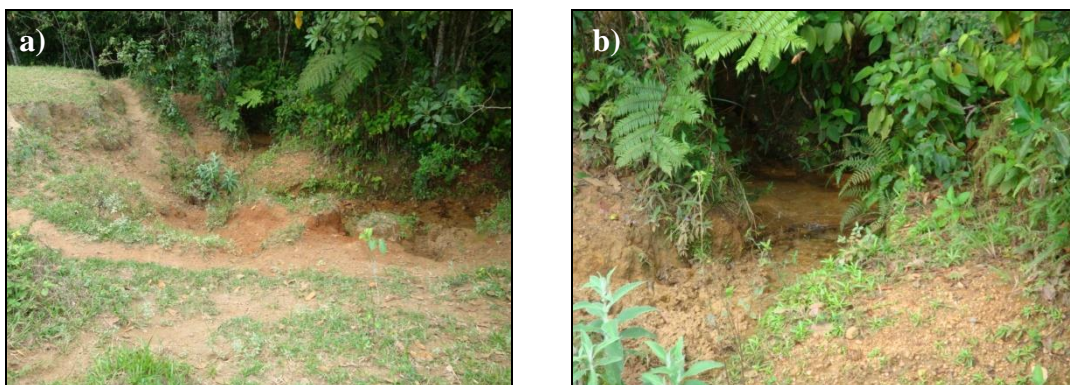
Figura 165 – a) e b) Ponto de dessedentação animal, que acontece em toda a propriedade. Sendo que não há um ponto específico para dessedentação dos animais na propriedade. Foram encontrados diversos pontos de invasão da APP para este fim. Processo que gera a compactação do solo da área, contaminação e assoreamento do manancial e eliminação da vegetação ciliar.

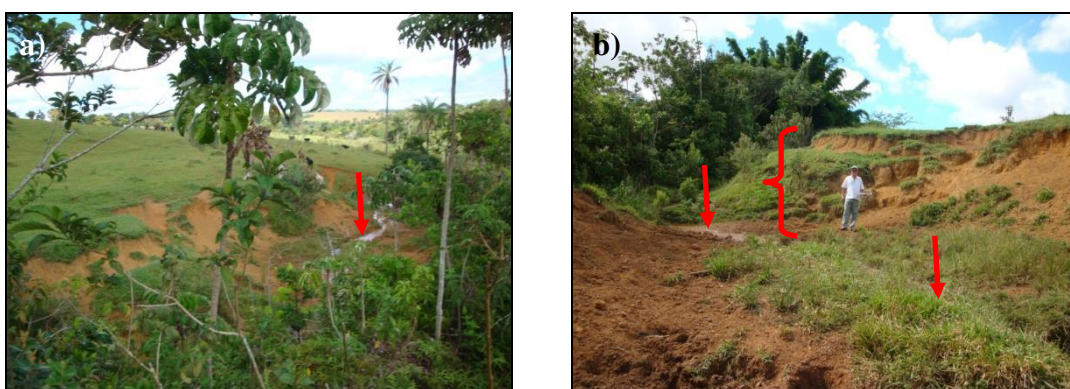
Figura 166 – a) e b) Observa-se a ausência completada da mata ciliar, gerando degradação total em toda extensão deste trecho do Córrego Capão da Erva. Processo erosivo em estágio avançado (Voçoroca). Fator que tem gerado o assoreamento de pontos do Córrego a jusante. As setas vermelhas indicam o leito atual do córrego em ambas as figuras. Neste local, além do problema de erosão há acesso constante do gado. A força das águas pluviais já escavou mais de dois (02) metros no leito do Córrego neste local. Carreando todo este material para pontos a jusante.

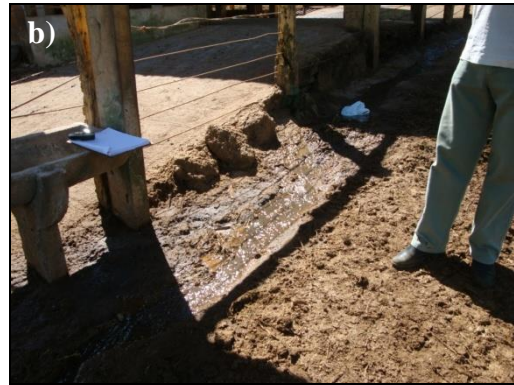
Figura 183 – a) e b) As figuras mostram o efluente do curral, carreando dejetos dos animais em direção ao leito do Córrego Capão da Erva, indicado pela seta vermelha na Figura 183a).
Fonte: Raiz Ambiental Ltda.

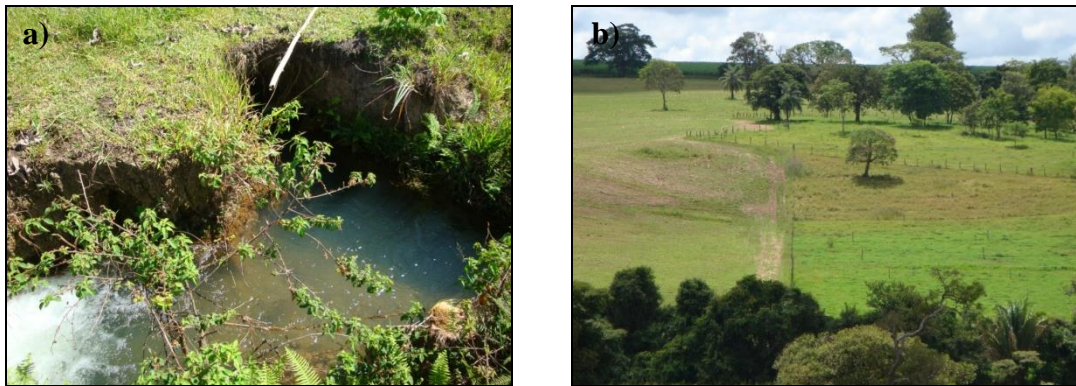
Figura 189 – a) Detalhe da degradação da área de drenagem do córrego, com pontos de queda das margens para o interior do leito. Processo gerado pela remoção total da vegetação nativa, falta de uso de metodologias de controle e conservação solo (curvas, bolsões, etc), o que tem gerado ainda assoreamento de outros pontos do manancial, b) vista de área de pastagem degradada ao fundo. Com presença de diversos pontos de erosão laminar.

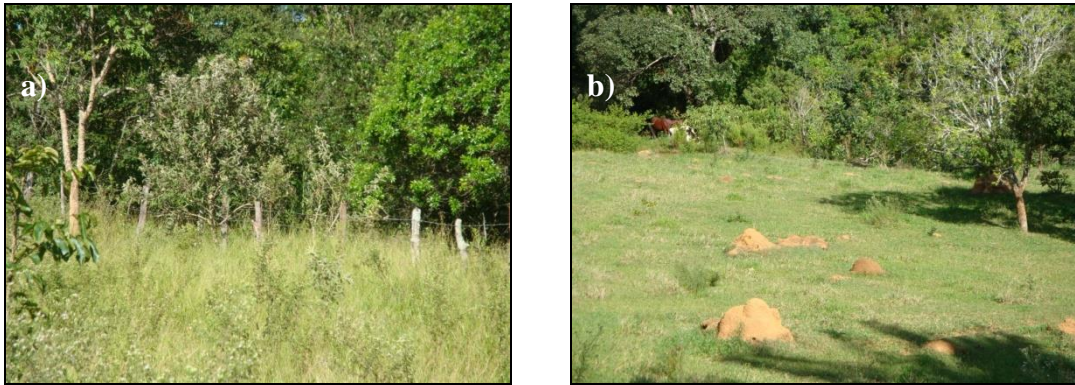
Figura 198 – a) Vista de cerca de arame farpado isolando parte da mata ciliar em apenas dez (10) metros de largura, b) vista de área de pastagem degradada com presença de cupinzeiros e grama cuiabana.

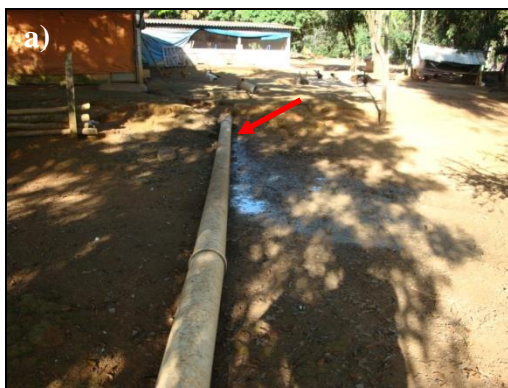
Figura 206 – a) Vista da tubulação que conduz os dejetos suínos produzidos na área das granjas, até uma das lagoas de estabilização. Nota-se na indicação da seta vermelha, vazamento de efluente e contaminação do solo próximo, b) vista de uma das lagoas de contenção/equalização de dejetos. Observou-se que a lagoa está “impermeabilizada” com uma lona inapropriada, pois nestes casos emprega-se uma geomembrana de Polietileno de Alta Densidade - PEAD, contudo, neste caso foi utilizada uma lona simples, dupla face de Polietileno de Baixa Densidade – PEBD.
Fonte: Raiz Ambiental Ltda.

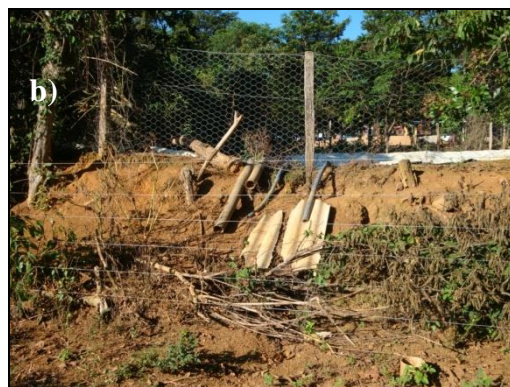
Figura 207 – a) e b) Vistas de diferentes ângulos do tanque de dejetos. Observam-se problemas de conservação do tabule realizado para a construção do mesmo. Havendo risco real de rompimento do mesmo e contaminação de uma vasta área de solo e do manancial hídrico mais próximo (afluentes do Córrego Capão da Erva).

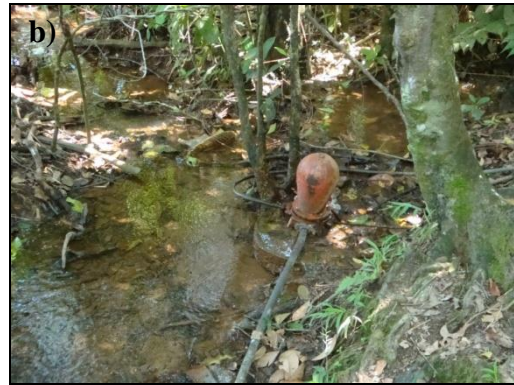
Figura 242 – a) Vista do interior da mata (APP) onde se localiza uma surgência. Nota-se a “picada” aberta no meio da mata para dar acesso ao ponto de captação, b) vista de equipamento (carneiro mecânico) para emissão de água à residência.
Fonte: Raiz Ambiental Ltda.

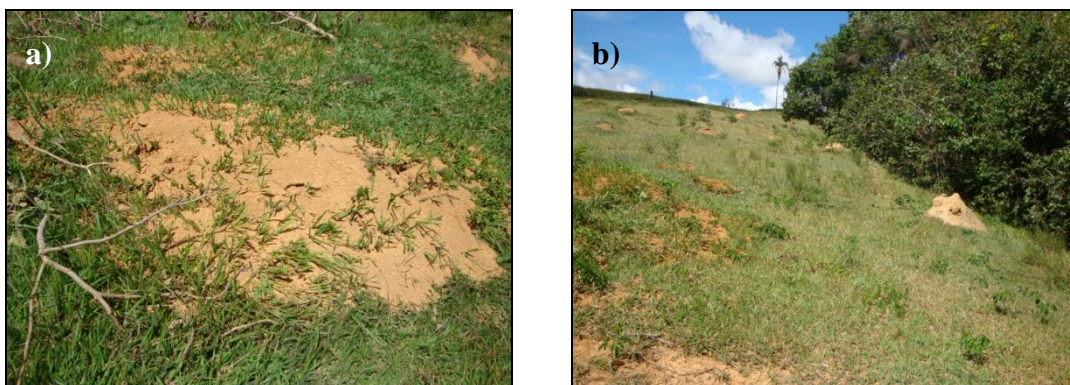
Figura 246 – a) e b) Mostram duas áreas de pastagem próximas entre si, onde se observam pontos de erosão laminar por entre a gramínea. Observa-se grande quantidade de cupinzeiros e formigueiros, outra evidência da degradação da área.

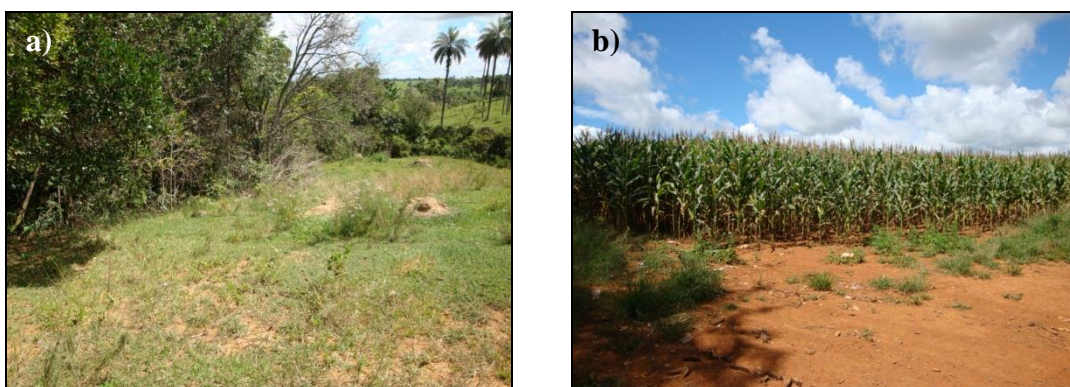
Figura 247 – a) Áreas de pastagem, onde se observam pontos de erosão laminar por entre a gramínea. Observa-se grande quantidade de cupinzeiros e formigueiros, outra evidência da degradação da área, b) vista de uma área de lavoura de cultura anual (milho).

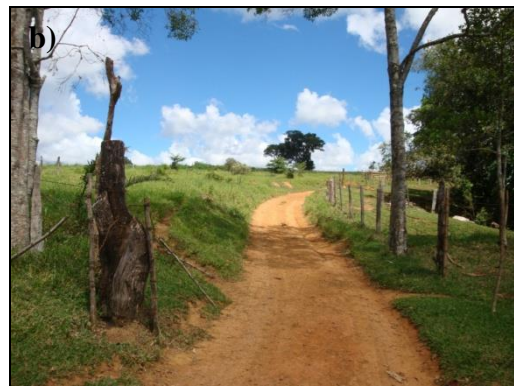
Figura 251 – a) Áreas de pastagem, onde se observam pontos de erosão laminar por entre a gramínea. Observa-se grande quantidade de cupinzeiros e formigueiros, outra evidência da degradação da área, b) vista de a estrada de acesso à propriedade.
Fonte: Raiz Ambiental Ltda.

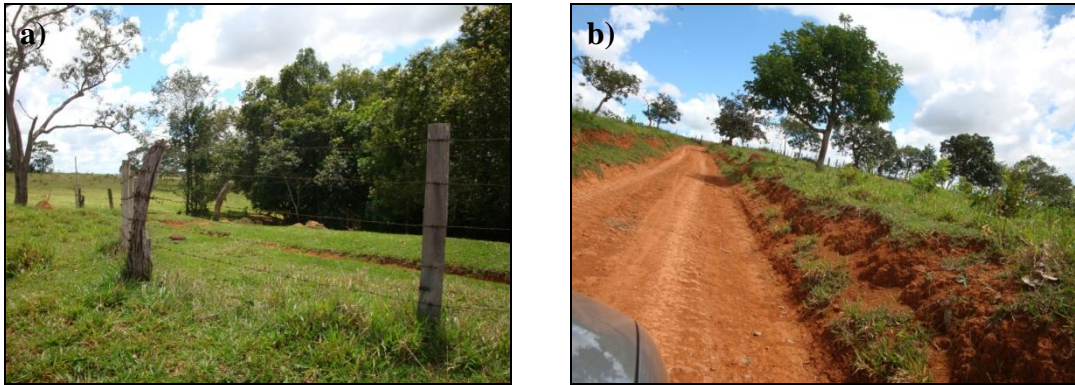
Figura 255 – a) Áreas de pastagem, onde se observam pontos de erosão laminar por entre a gramínea. Observa-se grande quantidade de cupinzeiros e formigueiros, outra evidência da degradação da área, b) observa-se também a estrada de acesso à propriedade, com sinais de erosão.

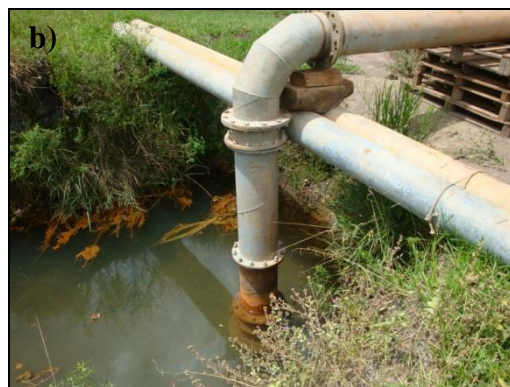
Figura 261 – a) Detalhe de vazamento de combustível abaixo do motor, b) detalhe da tubulação de recalque do conjunto. Foi realizada escavação no leito do Córrego para facilitar a captação da água.

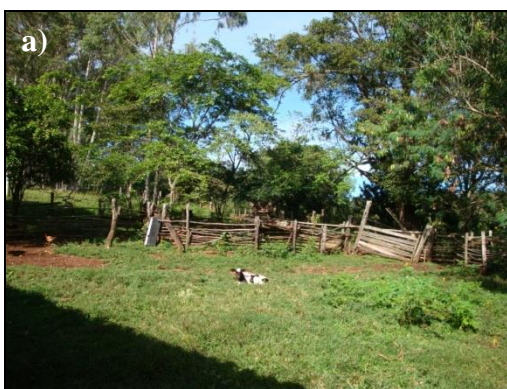
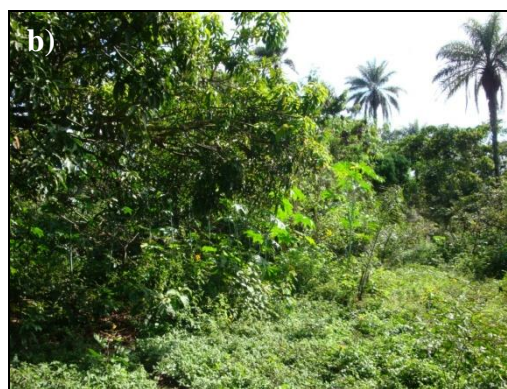
Figura 269 – a) Detalhe do curral local, b) vista de área com adiantado estágio de degradação da área de pastagem da propriedade.

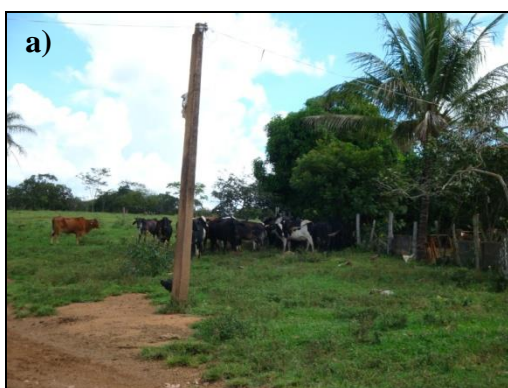
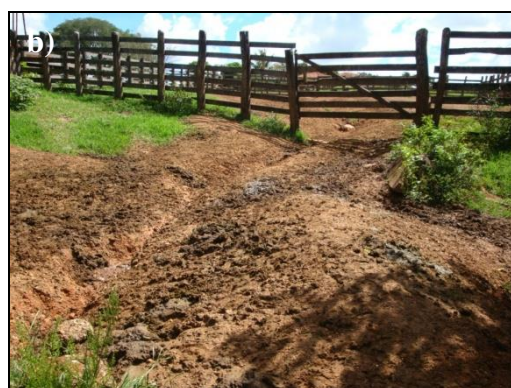
Figura 273 – a) Área de pastagem degradada, b) situação degradante do curral, com forte processo erosivo.
Fonte: Raiz Ambiental Ltda.

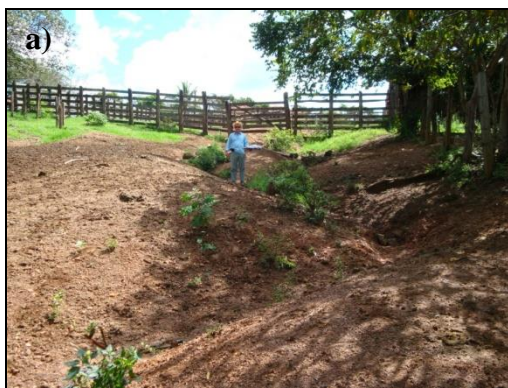
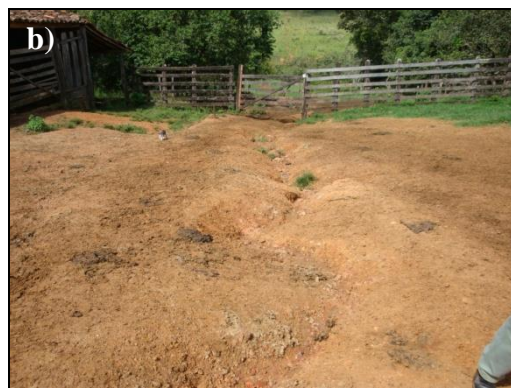
Figura 274 – a) e b) Situação degradante do curral, com forte processo erosivo.
Fonte: Raiz Ambiental Ltda.

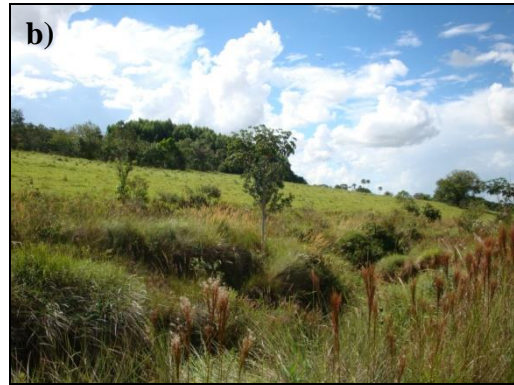
Figura 288 – a) e b) Processo de degradação do leito do córrego, provocado provavelmente pelo excesso de águas pluviais na ausência da mata ciliar e a continuada degradação da APP.
Fonte: Raiz Ambiental Ltda.

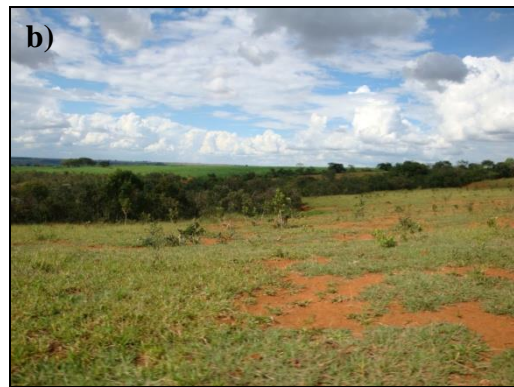
Figura 289 – a) e b) - Áreas de pastagem, onde se observam pontos de erosão laminar por entre a gramínea. Observa-se grande quantidade de cupinzeiros e formigueiros, outra evidência da degradação da área. Ao fundo, vegetação da APP restante na propriedade.
Fonte: Raiz Ambiental Ltda.

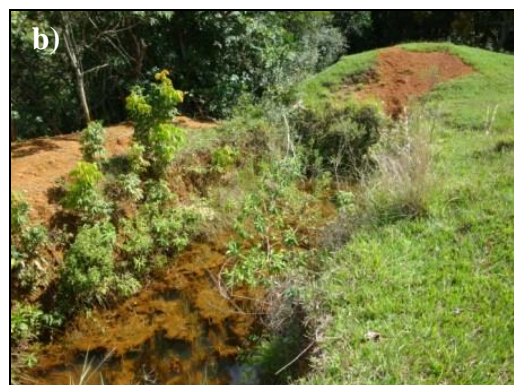
Figura 298 – a) Área de pastagem degradada, b) desvio do Córrego (regio) utilizado outrora, provavelmente para captação e irrigação de áreas de lavoura.
Fonte: Raiz Ambiental Ltda.

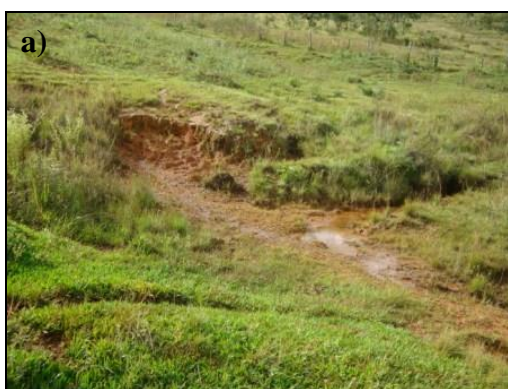
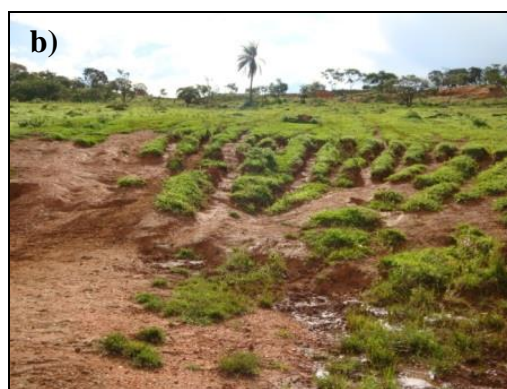
Figura 300 – a) e b) Área de pastagem com acentuado processo erosivo (Sulcos), contribuindo para assoreamento do referido Córrego.

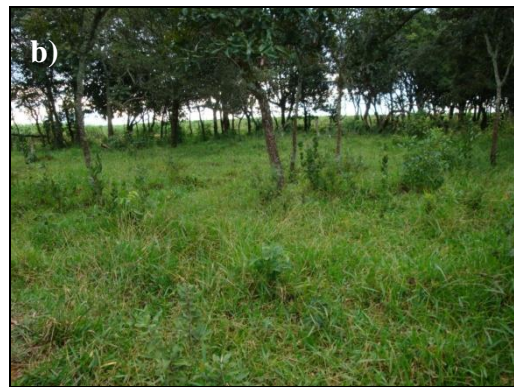
Figura 312 – a) e b) Áreas de pastagem degradada.
