**Diagnóstico Ambiental
Individualizado por Propriedade na
Micro-Bacia do Córrego
Capão da Erva**

ANEXO CADERNO I

Associação Multisetorial de Usuários de Recursos Hídricos da Bacia Hidrográfica do Rio Araguari - ABHA

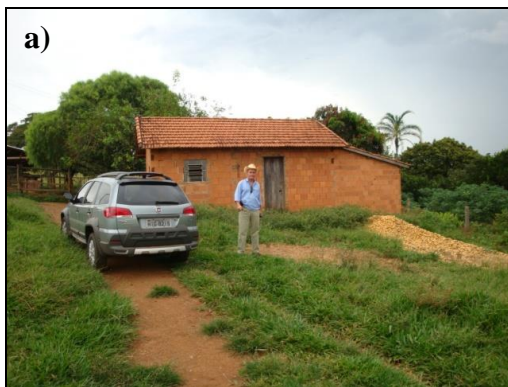
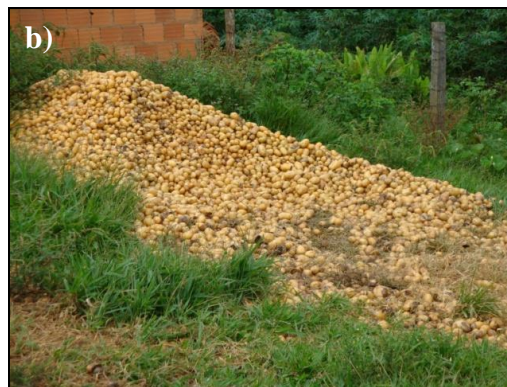
Figura 02 – a) Pode ser visualizada a sede da propriedade construída em alvenaria e logo ao fundo nota-se um pomar doméstico, b) percebe-se um amontoado de batata inglesa que será

destinada a alimentação dos animais (bovinos), mas que posteriormente as sobras destes resíduos podem impactar o ambiente local, com a geração de chorume.

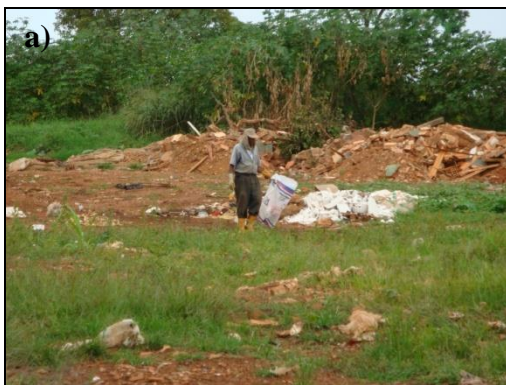
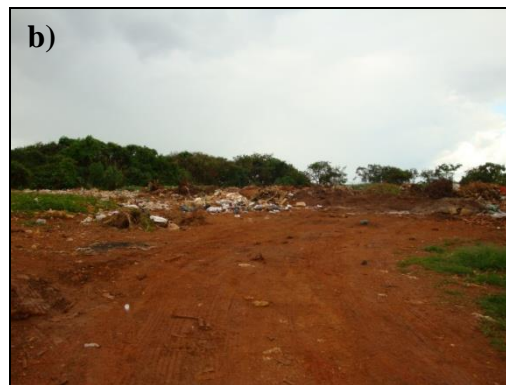
Figura 06 – a) e b) Mostram uma área destinada ao depósito de lixo urbano, industrial e construção civil, caracterizando um lixão a céu aberto sem nenhum monitoramento ambiental. No local também foi encontrado no momento da vistoria um cidadão coletando materiais recicláveis.

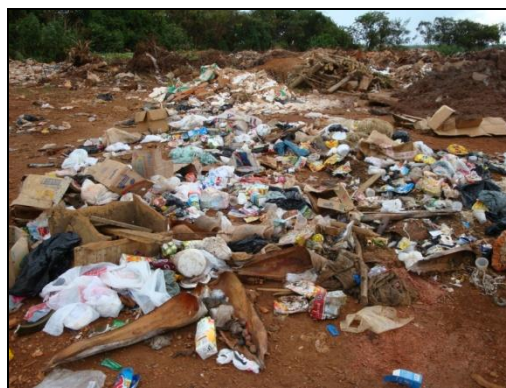
Figuras 07 – Observaram-se restos de adornos, flores e outros oriundos do cemitério local.

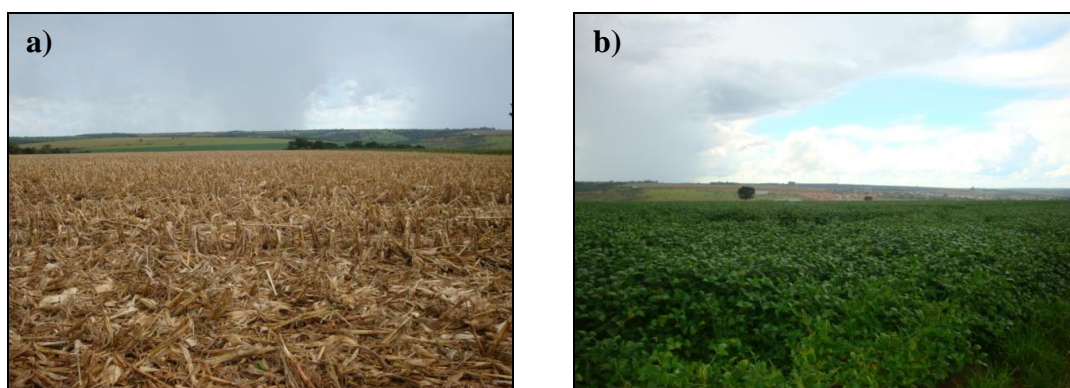
Figura 09 – a) Mostra as condições da área de lavoura de milho recém-colhido, b) ilustra uma área coberta pela cultura de soja, em ambas as áreas não foram observadas curvas de nível.
Fonte: Raiz Ambiental Ltda.

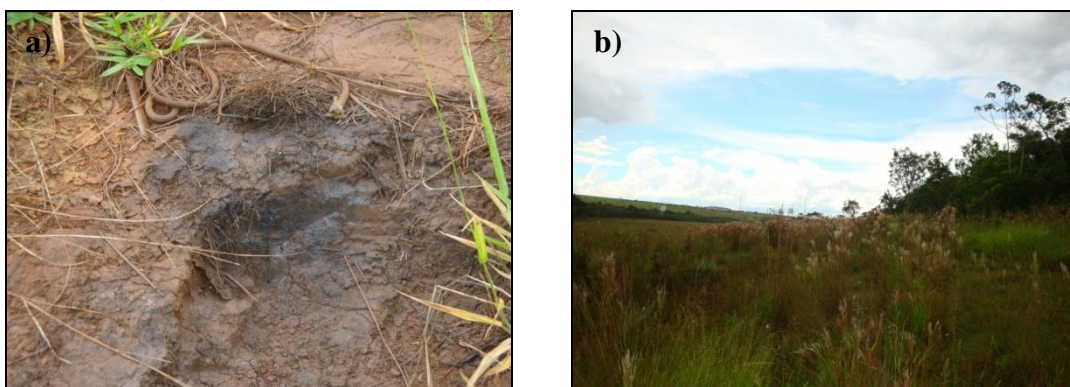
Figura 13 – a) Observamos manchas de óleo e graxa contaminando o solo onde anteriormente havia conjunto de moto-bomba com motor movido a diesel, b) visualizamos a Área de Preservação Permanente com vegetação nativa, na sequência Reserva Legal.

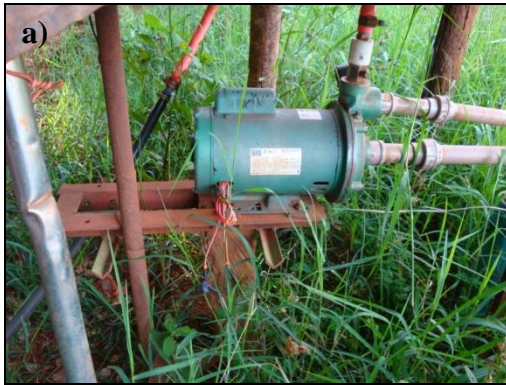
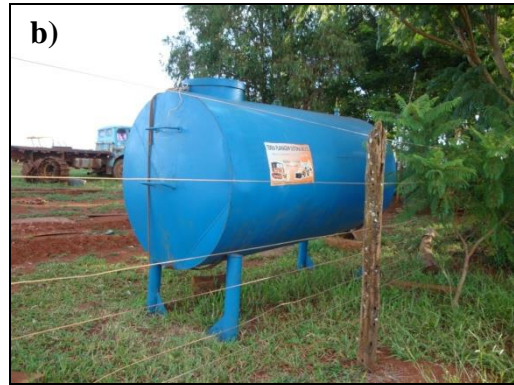
Figura 15 – a) Observa-se um sistema de bombeamento de água de um poço tubular, b) notamos um tanque de combustível instalado de forma irregular, sem a construção de um muro de contenção e piso impermeável.
Fonte: Raiz Ambiental Ltda.

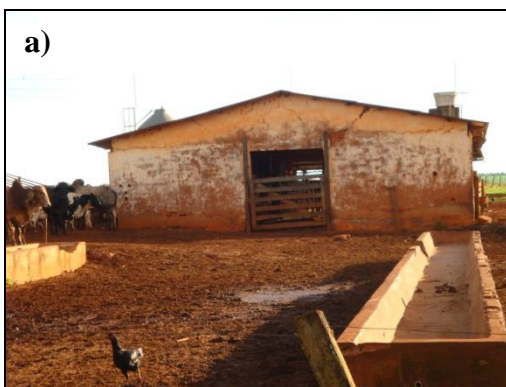
Figura 17 – a) Observa-se uma estrutura coberta que é utilizada como curral na ordenha de bovinos, b) podemos visualizar uma pastagem de *brachiaria*, que está com sinais de degradação, com alto grau de erosão laminar no solo, já havendo a formação de sulcos. Fonte: Raiz Ambiental Ltda.

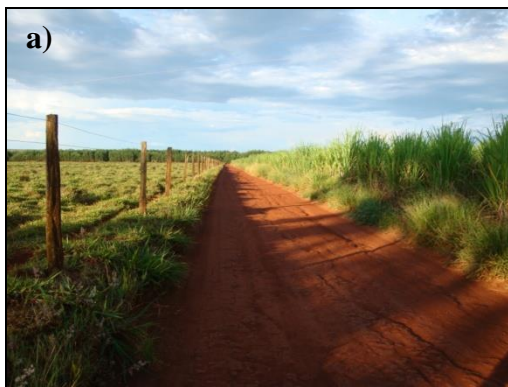
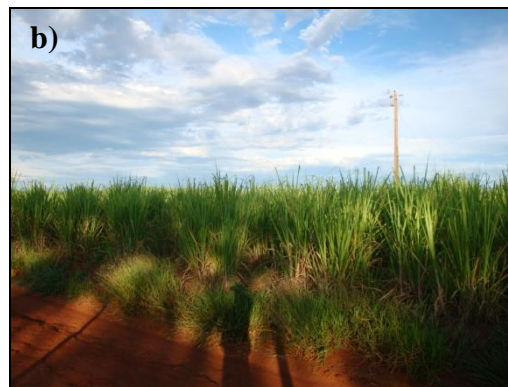
Figura 21 – a) Notamos uma estrada municipal com o início de processos erosivos, b) destaca-se o cultivo da cultura de cana de açúcar.
Fonte: Raiz Ambiental Ltda.

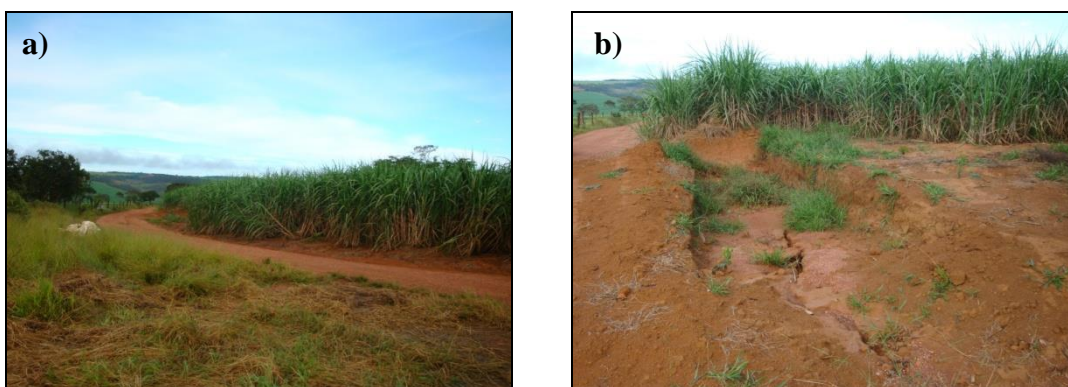
Figura 24 – a) Observa-se a estrada de acesso à área de cultura da cana de açúcar, b) visualizamos em detalhe um bolsão que é destinado ao armazenamento de águas pluviais, contudo, necessitando de manutenção para garantir sua efetividade na retenção de águas pluviais.
Fonte: Raiz Ambiental Ltda.

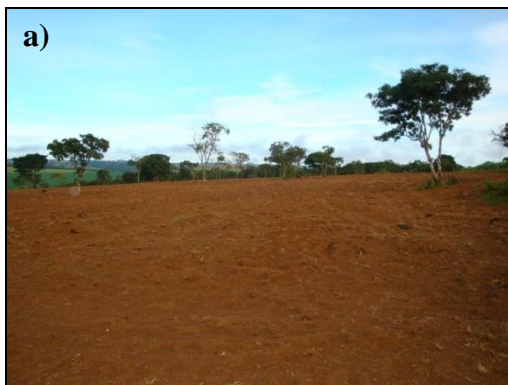
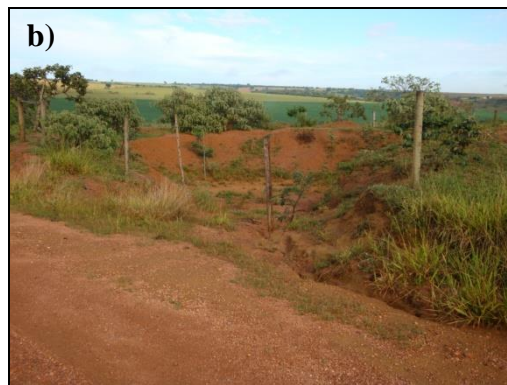
Figura 26 – a) Área recém graduada para o cultivo de grãos, não se observa nenhuma curva de nível no local, b) nota-se um bolsão para a captação de águas pluviais junto à estrada de acesso à sede.
Fonte: Raiz Ambiental Ltda.

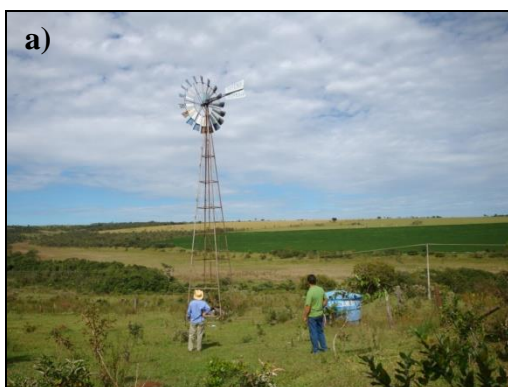
Figura 30 – a) Observa-se um sistema mecânico (cata-vento) para captação de água de poço tubular existente na propriedade, b) observa-se uma área de pastagem degradada e ao fundo parte da Reserva Legal da propriedade, que no local não possui nenhum tipo de cercamento, permitindo livre acesso aos animais (bovinos).
Fonte: Raiz Ambiental Ltda.

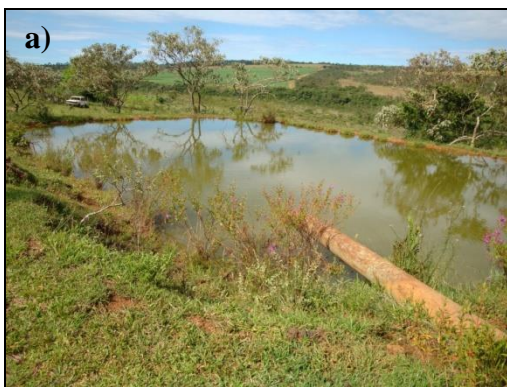
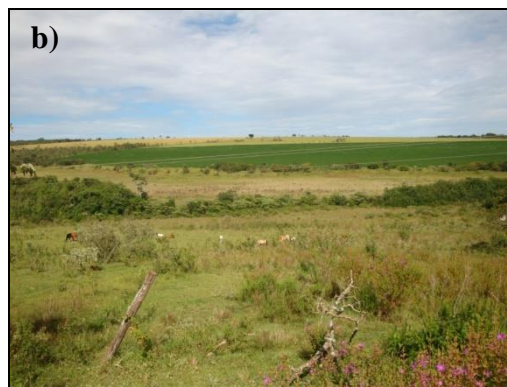
Figura 31 – a) Visualizamos um reservatório destinado à piscicultura e dessedentação animal, b) temos a vista de parte da jusante do empreendimento, onde se observa animais com acesso a Área de Preservação Permanente, composta ainda por uma área úmida.
Fonte: Raiz Ambiental Ltda.

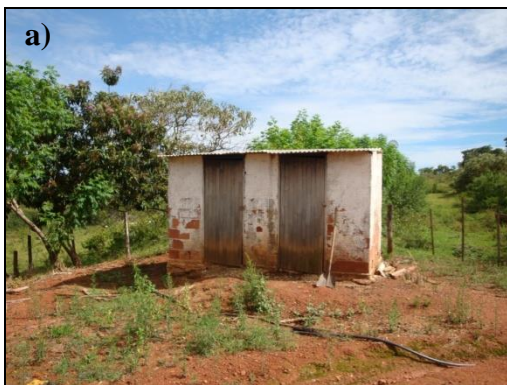
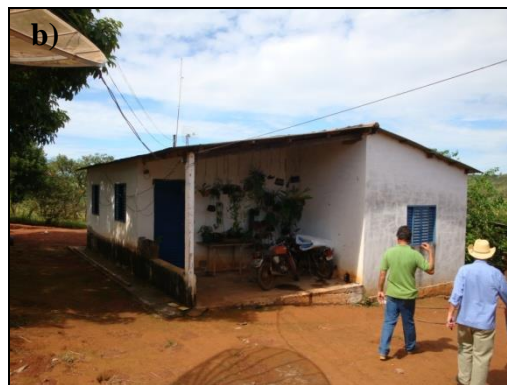
Figura 32 – a) Notamos uma estrutura utilizada para compostagem de carcaças de animais (perus) oriundos da granja, b) mostra uma vista da sede da propriedade.
Fonte: Raiz Ambiental Ltda.

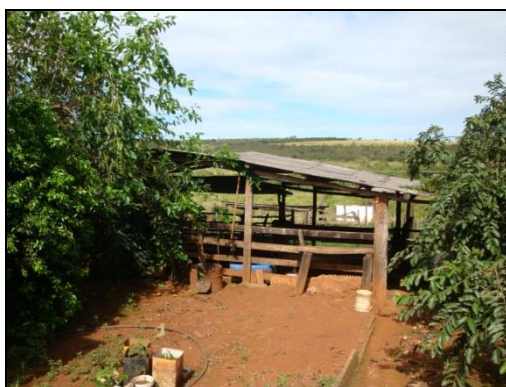
Figura 33 – Observa-se a vista de um curral utilizado na ordenha de bovinos de leite.
Fonte: Raiz Ambiental Ltda.

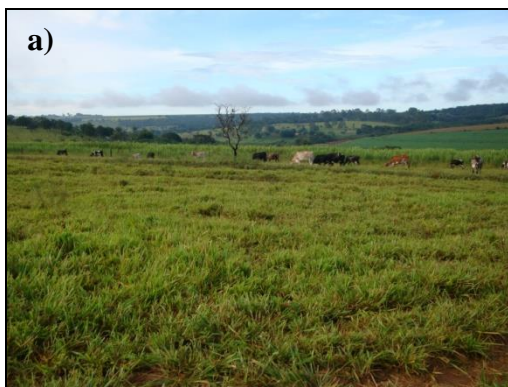
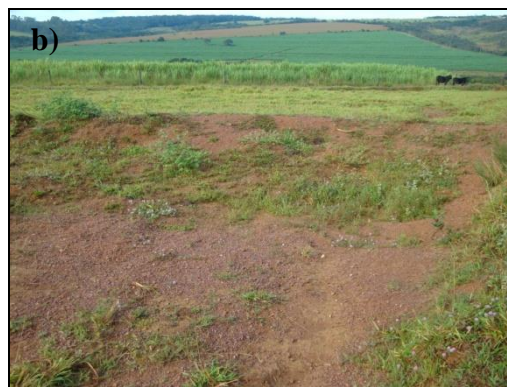
Figura 35 – a) Observa-se uma área de pastagem degradada, com início de processo de erosão laminar, b) observa-se uma curva em nível para controle de águas pluviais, ajudando na conservação do solo.
Fonte: Raiz Ambiental Ltda.

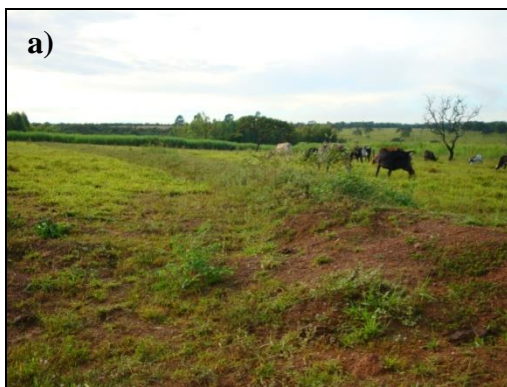
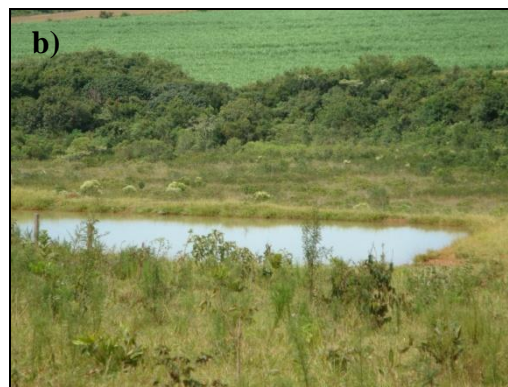
Figura 36 – a) Nota-se uma pastagem degradada, mas com uma curva em nível, b) podemos observar um reservatório de água que é utilizado para piscicultura e dessedentação animal, e logo ao fundo notamos uma APP aparentemente bem preservada, mas não isolada, podendo assim ocorrer o acesso de animais.

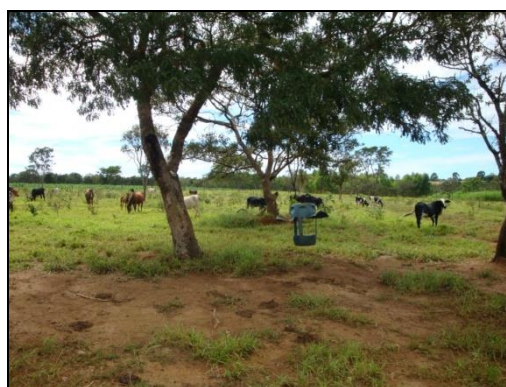
Figura 38 – Observam-se animais (bovinos) pastando em uma área com início de degradação, com erosão laminar, e visualiza-se também um tambor utilizado para colocar sal mineral para o gado.

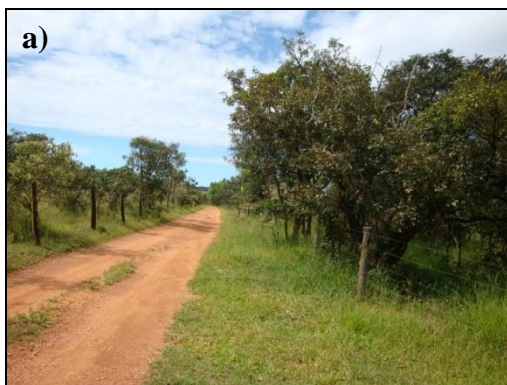
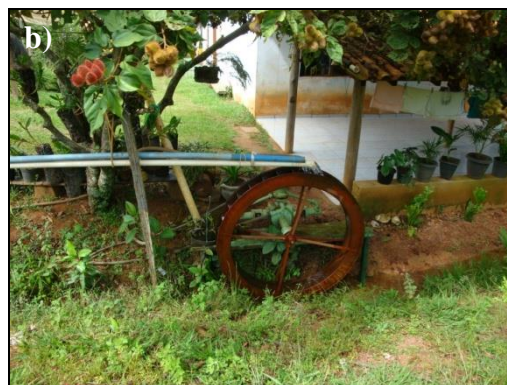
Figura 41 – a) Observa-se a estrada de acesso e a Reserva Legal da propriedade, devidamente cerca para evitar o acesso de animais domésticos, b) visualiza-se uma Roda d'água junto à sede, utilizada para abastecer um reservatório elevado.

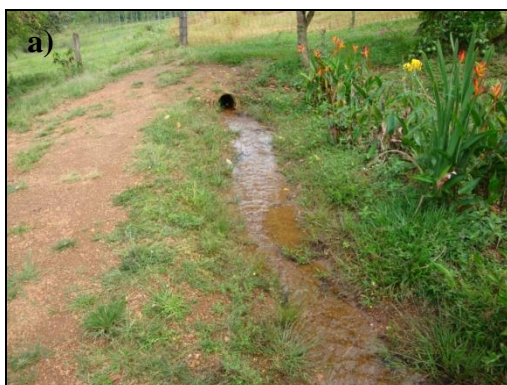
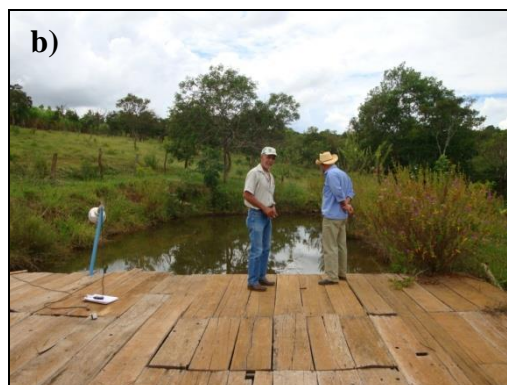
Figura 43 – a) Mostra a visão de um rego d'água (derivação de um afluente do Córrego Capão da Erva) em uma seção não canalizada, b) visualiza-se um tablado sobre um reservatório de água destinado a Piscicultura.

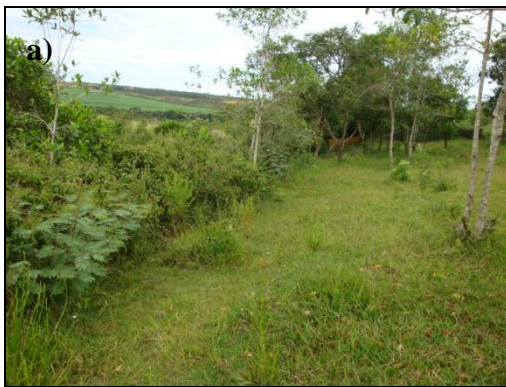
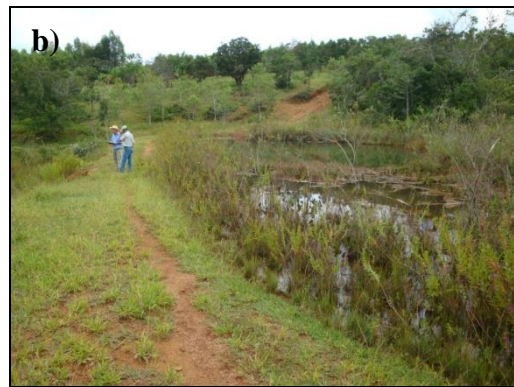
Figura 45 – a e b) Observa-se a Área de Preservação Permanente que esta sendo ocupada com pastagem e talude do barramento no interior da propriedade.
Fonte: Raiz Ambiental Ltda.

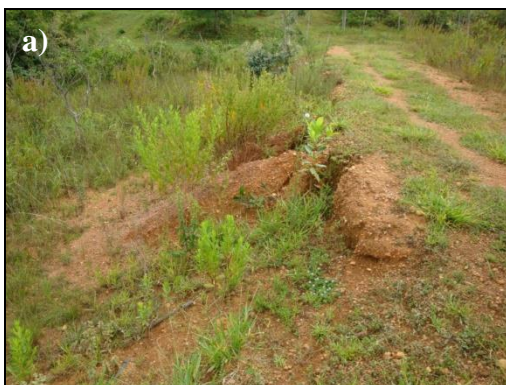
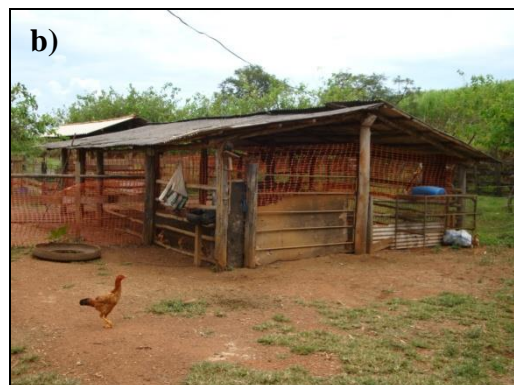
Figura 46 – a) Observa-se o talude do barramento danificado pelo processo de erosão no período chuvoso, b) observa-se uma estrutura que é utilizada para ordenha (Curral).
Fonte: Raiz Ambiental Ltda.

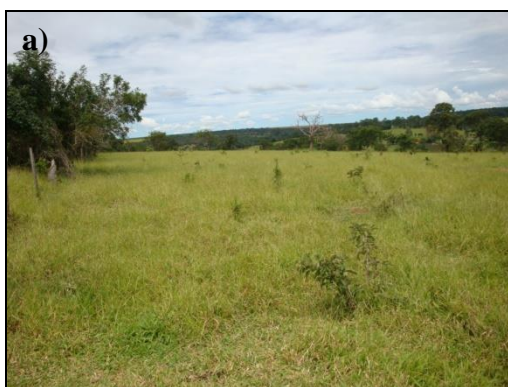
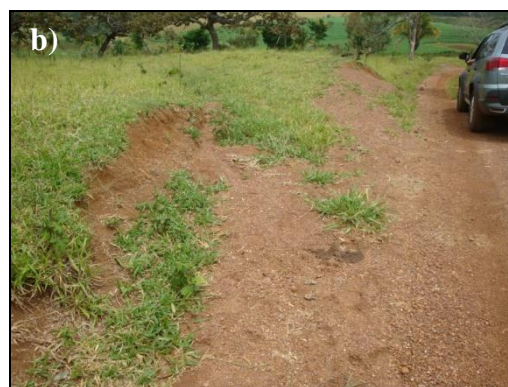
Figura 49 – a) Observa-se uma área de pastagem degradada, b) visualiza-se um canal de escoamento de águas pluviais da estrada (processo erosivo).
Fonte: Raiz Ambiental Ltda.

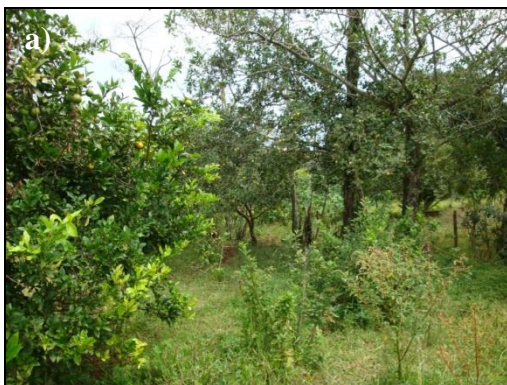
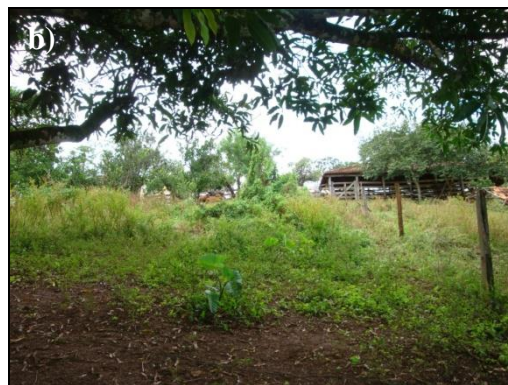
Figura 52 – a) e b) Observa-se área de pastagem degradadas e abandonadas, com o início de recuperação da vegetação nativa, já com presença/crescimento de espécies arbóreas e arbustivas.

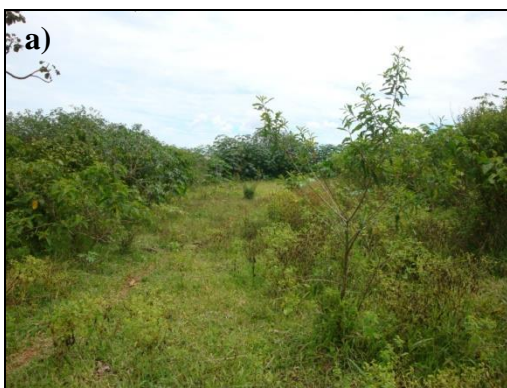
Figura 52 – a) Nota-se uma pastagem degradada, com crescimento de espécies nativas. Já em processo de recuperação da vegetação nativa, b) observa-se uma área aparentemente abandonada e com estruturas danificadas do empreendimento sem uso.

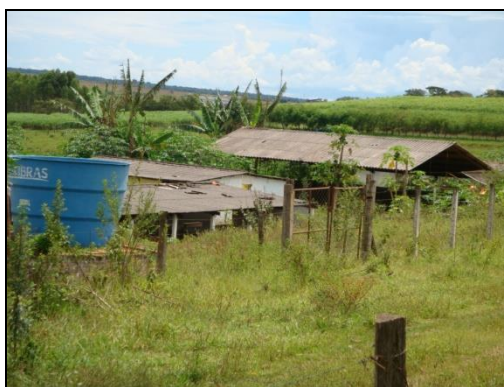
Figura 53 – Observam-se instalações de uma antiga granja de aves desativada.

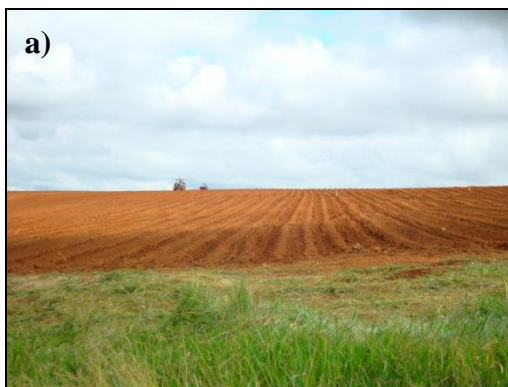
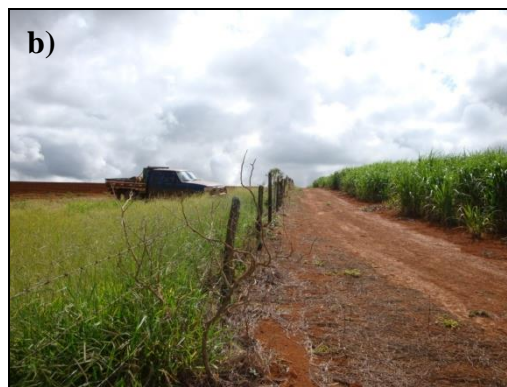
Figura 55 – a) Observa-se uma área de terra mecanizada e preparada para o cultivo de batata inglesa, área esta com cultivo irrigado, b) nota-se a estrada de acesso às áreas cultiváveis da propriedade.
Fonte: Raiz Ambiental Ltda.

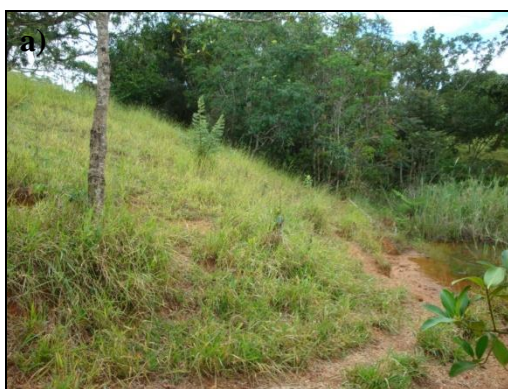
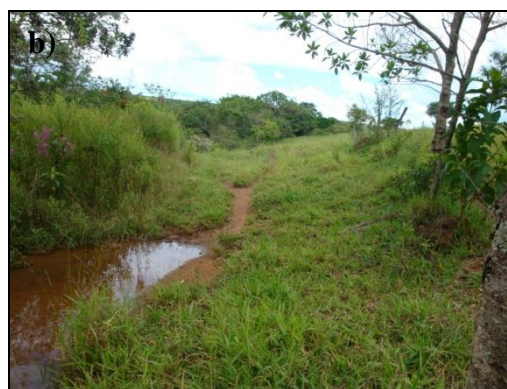
Figura 57 – a) e b) Observa-se uma Área de Preservação Permanente totalmente irregular, sem mata ciliar e não cercada, e com o acesso de animais dentro da APP, observa-se ainda processos erosivos em formação, processo laminar e em sulcos. Gerando problemas de contaminação e assoreamento do manancial.

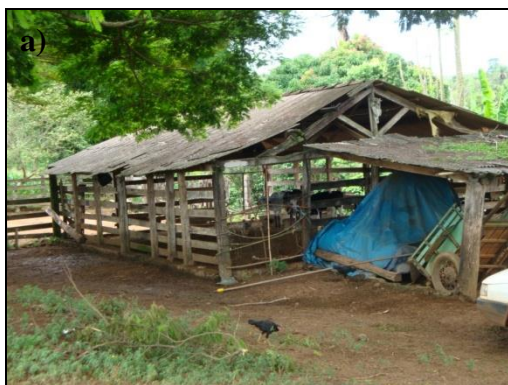
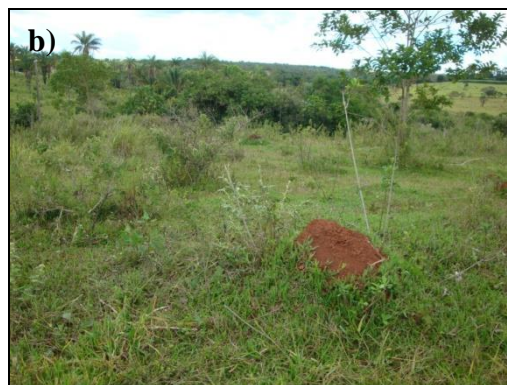
Figura 58 – a) Observa-se um curral e ao lado uma área coberta utilizada para armazenamento de insumos e implementos, b) ilustra uma área de pastagem degradada e com presença de cupinzeiros, indicativo de um solo ácido.

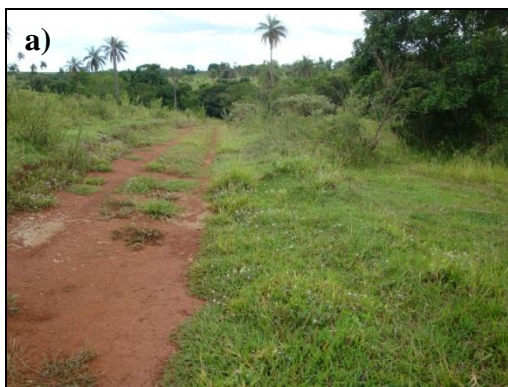
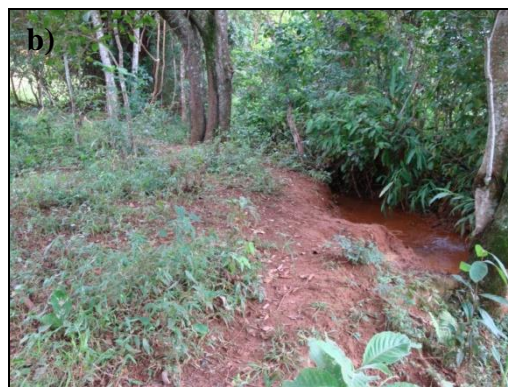
Figura 59 – a) Visualiza-se a estrada de acesso à propriedade, à direita da Figura, a área de Reserva Legal da propriedade, b) observa-se uma Área de Preservação Permanente totalmente irregular, sem mata ciliar e não cercada, e com o acesso de animais dentro da mesma, e processos erosivos à margem do curso d'água.

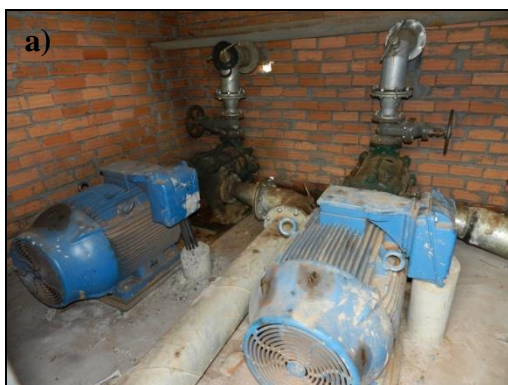
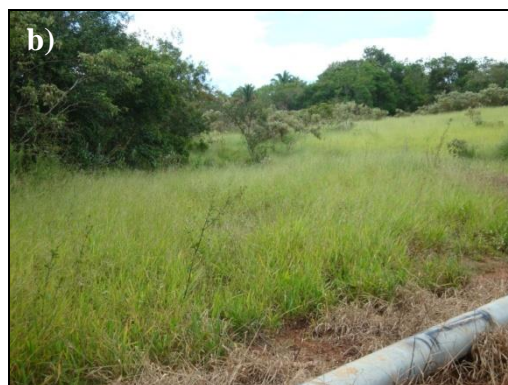
Figura 61 – a) Observa-se o conjunto moto-bomba, que capta água para ser utilizada na irrigação da lavoura acima citada, b) observa-se a tubulação indo até o ponto de captação de água. À distância demonstrada pela figura é parte da APP degradada, se vegetação nativa, com presença de gramínea invasora e com acesso a animais domésticos (bovinos).

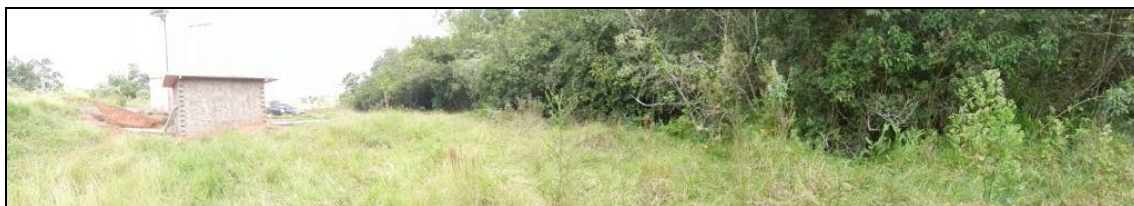
Figura 65 – Foto panorâmica da área (180°). Visão geral das condições da área de APP.
Fonte: Raiz Ambiental Ltda.

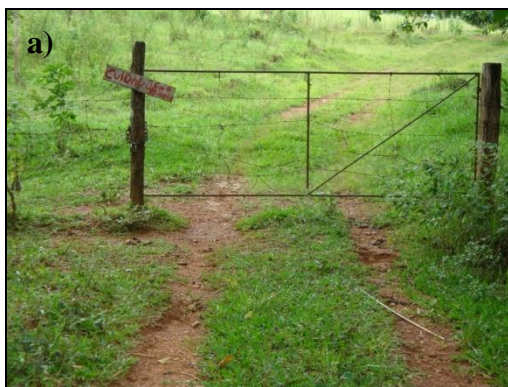
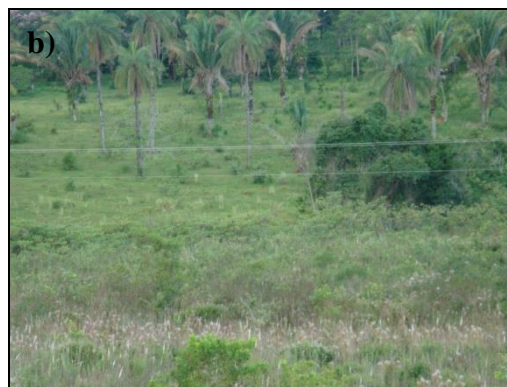
Figura 67 – a) Mostra a visão da porteira de acesso à propriedade, b) mostra o detalhe da ausência de mata ciliar na Área de Preservação Permanente totalmente antropizada.
Fonte: Raiz Ambiental Ltda.

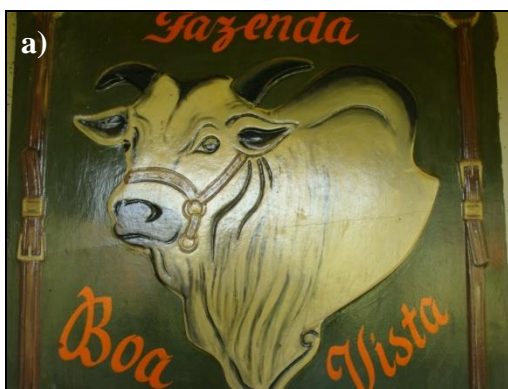
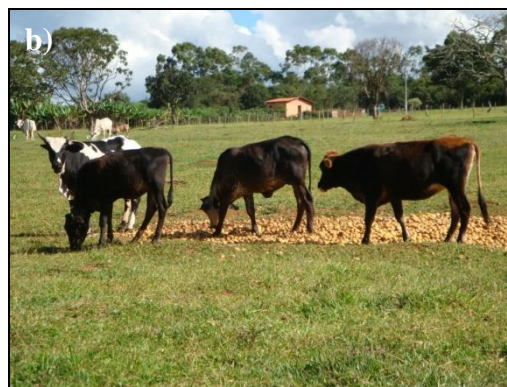
Figura 71 – a) Visualiza-se a placa de identificação da propriedade, b) mostra uma área de pastagem com restos de cultura (batata) lançadas ao solo, com vistas a servir de alimentação para os animais (Bovinos). É possível observar que o ponto onde os rejeitos são lançados, a gramínea presente veio a ser eliminada, demonstrando que há uma grande frequência no lançamento destes resíduos no local.

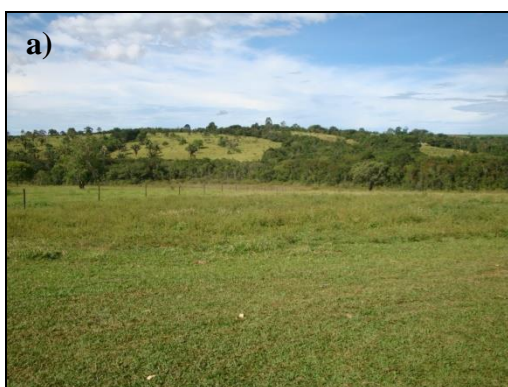
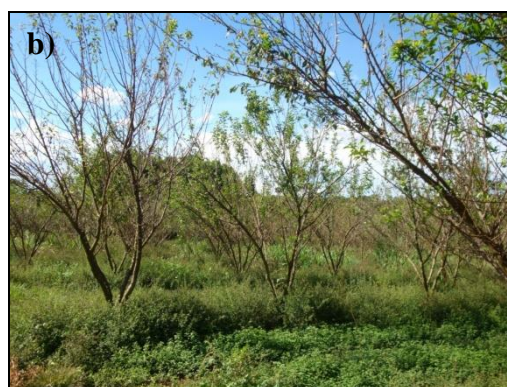
Figura 73 – a) Mostra uma área de pastagem em péssimas condições de conservação, com uma gramínea escassa e processo de erosão laminar em início, b) mostra árvores de ameixa situadas sobre a APP que teve a vegetação removida.

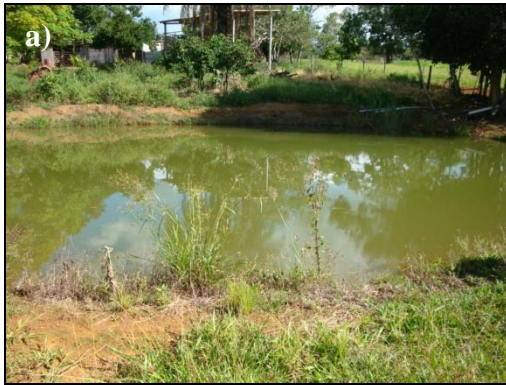
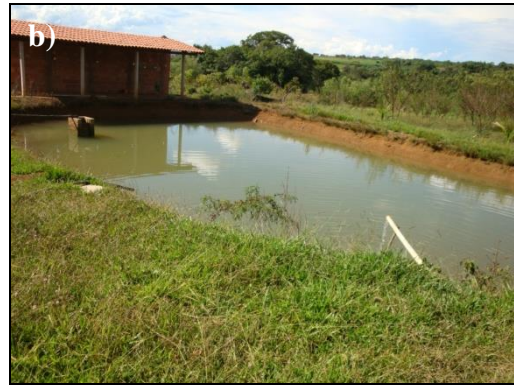
Figura 74 – a) e b) Mostram tanques utilizados para piscicultura no interior da propriedade. Observa-se que ao redor dos tanques há evidências de processo de erosão em ação, com a quebra dos “barrancos” e a queda para o interior do tanque.
Fonte: Raiz Ambiental Ltda.

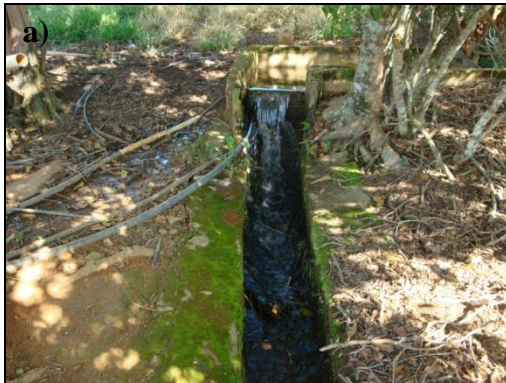
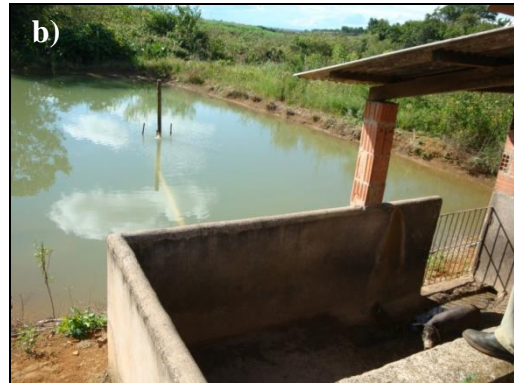
Figura 75 – a) Mostra uma vista de uma derivação (Rego) que é utilizado para abastecer os tanques de piscicultura na propriedade, b) mostra uma pocilga construída às margens de um dos tanques (observam-se animais no seu interior), com o fim de que todos os dejetos venham a ser utilizado na alimentação dos peixes no tanque. Contudo, este processo acaba por gerar um grande impacto ao meio aquático, gerando contaminação do manancial.
Fonte: Raiz Ambiental Ltda.

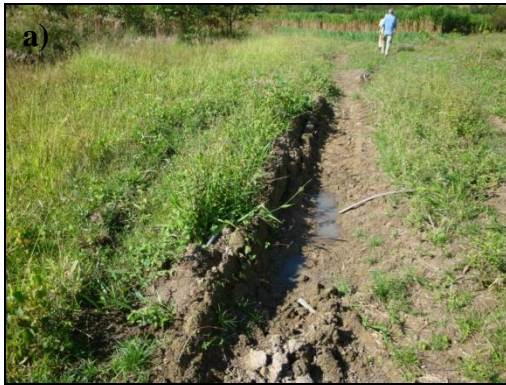
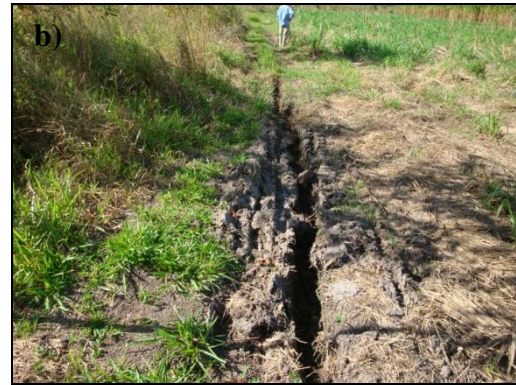
Figura 77 – a) e b) Mostram uma área de solo hidromórfico sendo cultivada, onde se percebe que o tráfego de maquinários está provocando a compactação e impermeabilização do mesmo. Deixando sobre a região grandes sulcos. Toda a área é caracterizada de uma área úmida, onde a vegetação foi removida para dar lugar ao plantio de cana de açúcar.

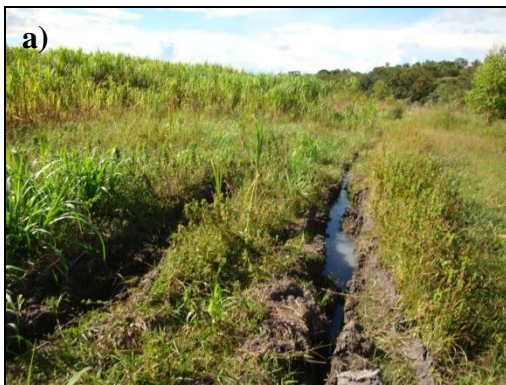
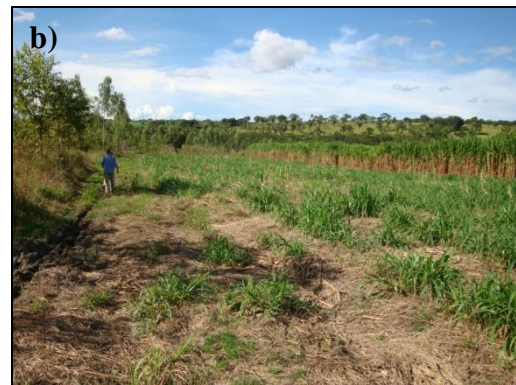
Figura 78 – a) e b) Mostram uma área de solo hidromórfico sendo cultivada, onde se percebe que o tráfego de maquinários está provocando a compactação e impermeabilização do mesmo. Deixando sobre a região grandes sulcos. Toda a área é caracterizada de uma área úmida, onde a vegetação foi removida para dar lugar ao plantio de cana de açúcar.

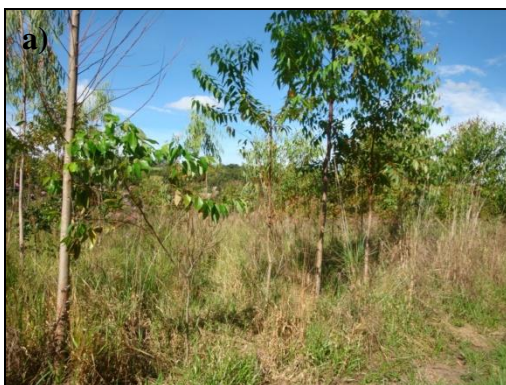
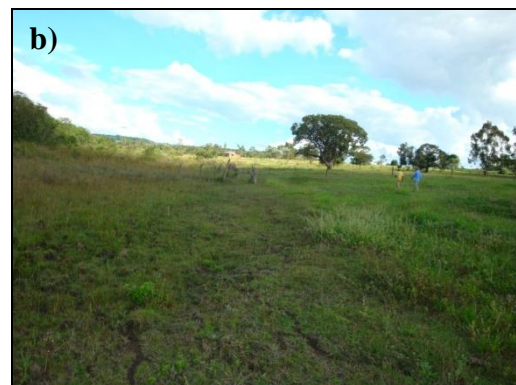
Figura 79 – a) e b) Mostram uma área de solo hidromórfico sendo cultivada, onde se percebe que o tráfego de maquinários está provocando a compactação e impermeabilização do mesmo. Deixando sobre a região grandes sulcos. Toda a área é caracterizada de uma área úmida, onde a vegetação foi removida para dar lugar ao plantio eucalipto (silvicultura) e pastagem.

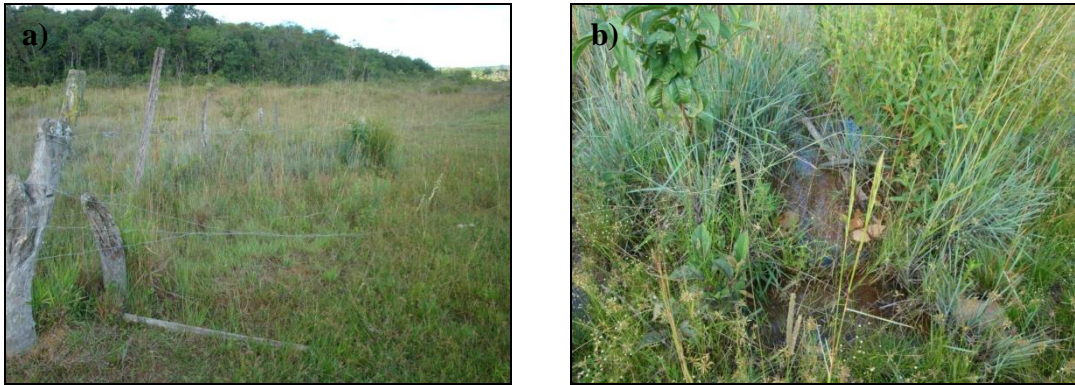
Figura 80 – a) e b) Mostram uma visão geral da APP antropizada, sem nenhuma cobertura arbórea sendo utilizada como pastagem. Na Figura 80b), temos o detalhe da “surgência” que é utilizada para abastecer a propriedade para consumo humano.

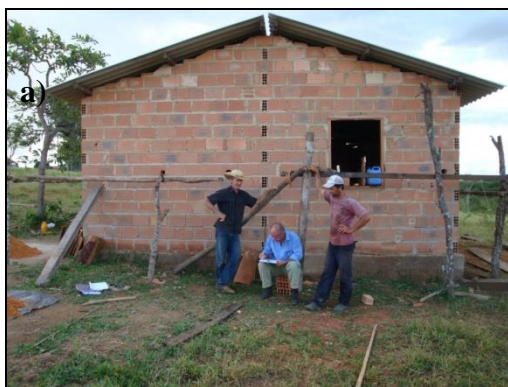
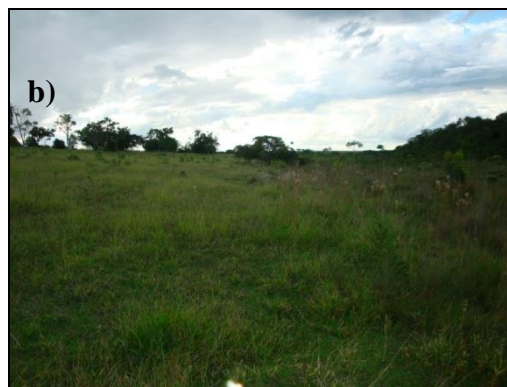
Figura 82 – a) Mostra a realização do trabalho de extensão rural realizado, com a aplicação do questionário de campo ao proprietário. Ao Fundo uma residência sendo construída no interior da propriedade, b) mostra o detalhe da situação da APP, totalmente antropizada.
Fonte: Raiz Ambiental Ltda.

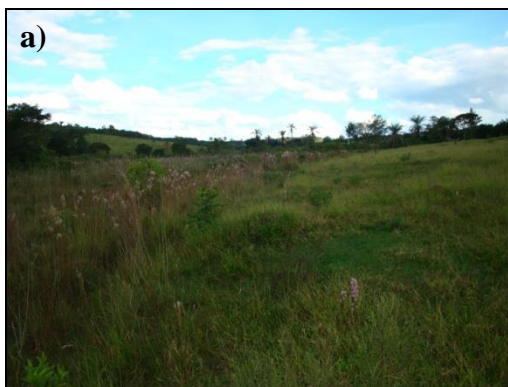
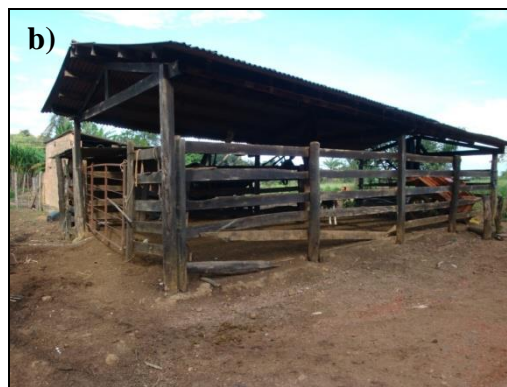
Figura 83 – a) Mostra o detalhe da situação da APP, totalmente antropizada, b) mostra o detalhe da área do curral da propriedade.
Fonte: Raiz Ambiental Ltda.

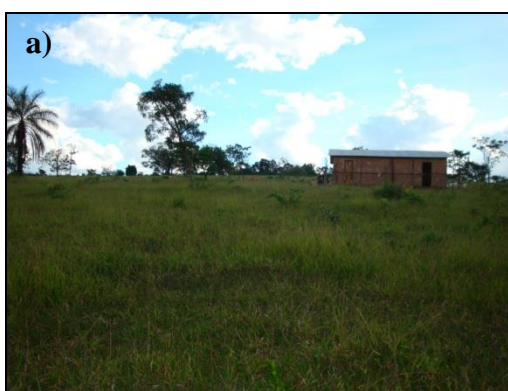
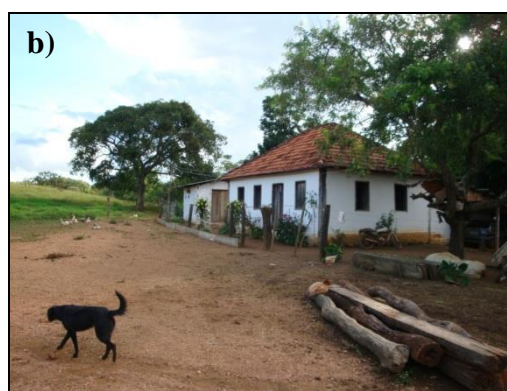
Figura 85 – a) e b) Mostram o detalhe da situação da APP, totalmente antropizada.
Fonte: Raiz Ambiental Ltda.

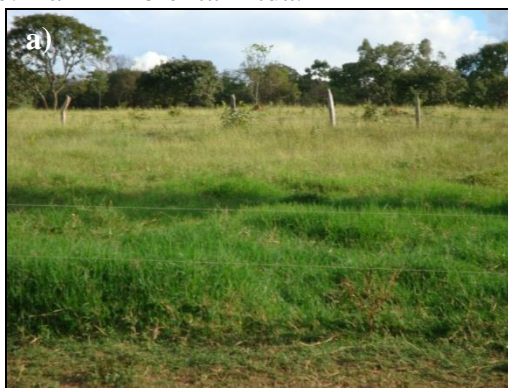
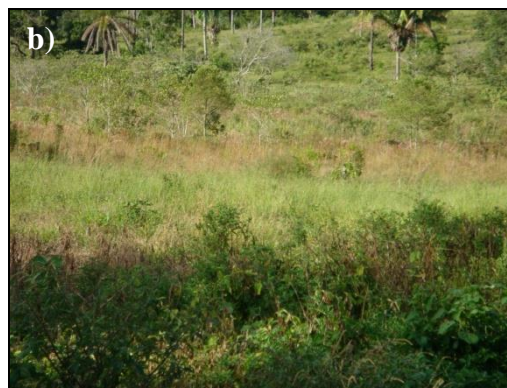
Figura 86 – a) Mostra uma pastagem degradada com presença de uma lavoura de cana de açúcar ao fundo, b) mostra o leito do Córrego Capão, onde fica clara a falta de mata ciliar e pisoteio do gado ao longo do trecho, onde não há pontos definidos à dessedentação animal.
Fonte: Raiz Ambiental Ltda.

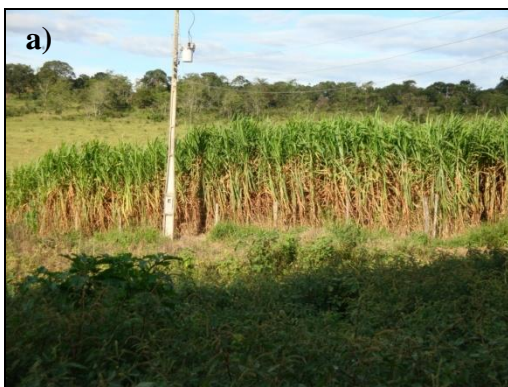
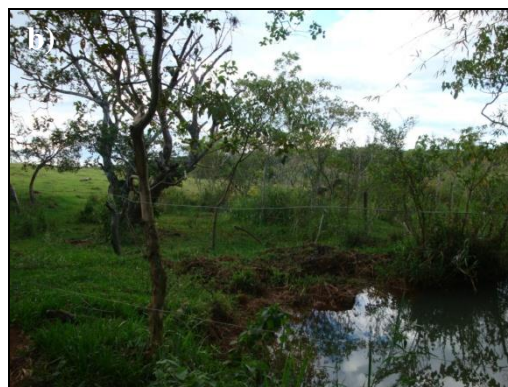
Figura 87 – a) e b) Mostram o detalhe da situação da APP, totalmente antropizada. Observa-se a vegetação apenas em uma pequena faixa próximo ao leito do Córrego.
Fonte: Raiz Ambiental Ltda.

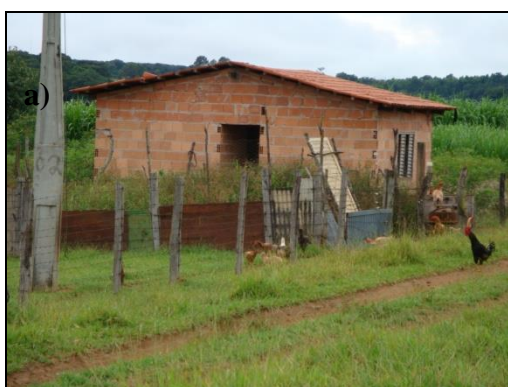
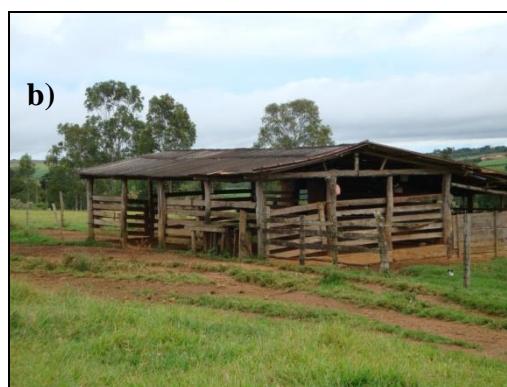
Figura 90 – a) e b) Mostram a estrutura da área do curral, com um cocho para alimentação do gado, juntamente com ponto de água.
Fonte: Raiz Ambiental Ltda.

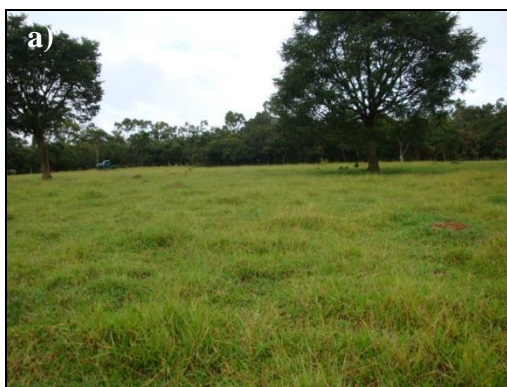
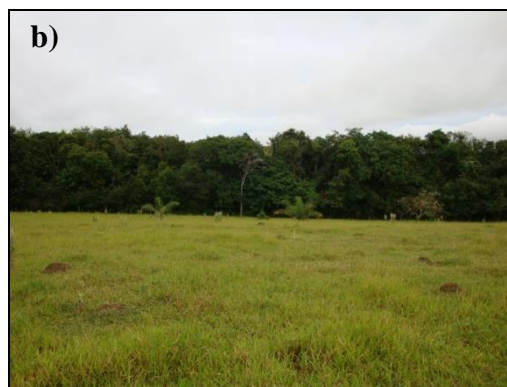
Figura 93 – a) e b) Demonstram uma área de pastagem degradada na propriedade, com presença de erosão laminar e em sulcos. Pastagem com deficiência nutricional. Ao fundo da propriedade avista-se a APP do Córrego Capão da Erva. Durante a visita foi possível identificar uma média de 10 metros de APP protegida, ou seja, o local não atende ao mínimo exigido pela legislação atual.

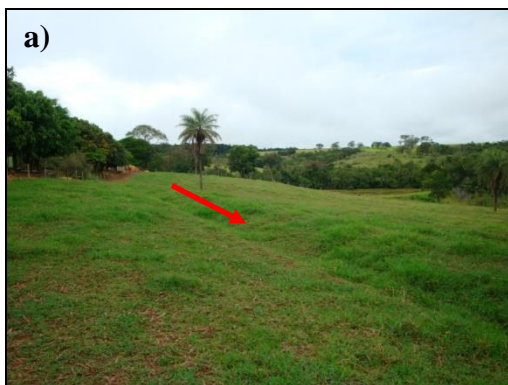
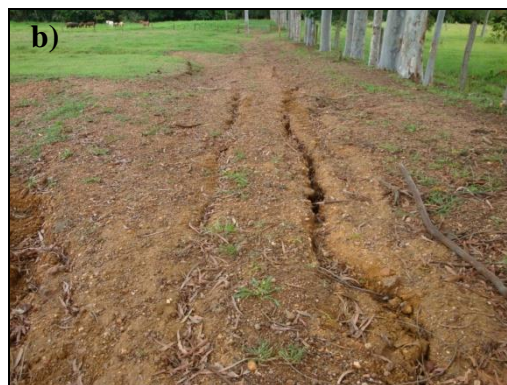
Figura 101 – a) Mostram duas áreas de pastagem próximas entre si, onde se observa diversos animais se alimentando e observam-se igualmente pontos de erosão laminar por entre a gramínea. Sendo que na Figura 101a) percebe-se a faixa de APP preservada, porém não isolada (cerca), já na b) encontra-se antropizada, com a remoção de sua vegetação nativa.
Fonte: Raiz Ambiental Ltda.

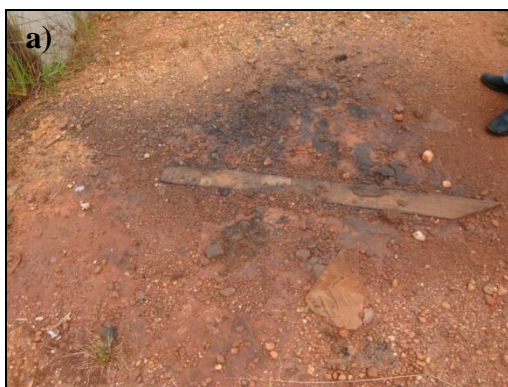
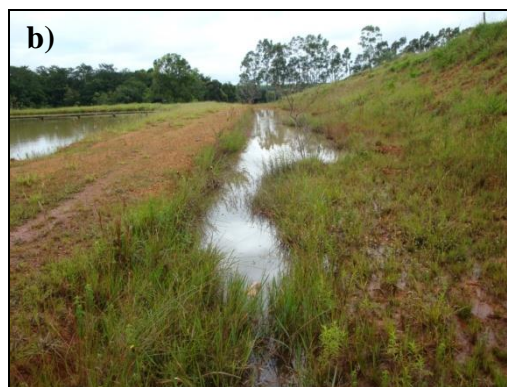
Figura 106 – a) Manchas de combustíveis e graxas junto ao barramento, deixadas por uso de bomba a diesel no local, b) detalhe da água desviada para abastecimento do barramento (Rego).

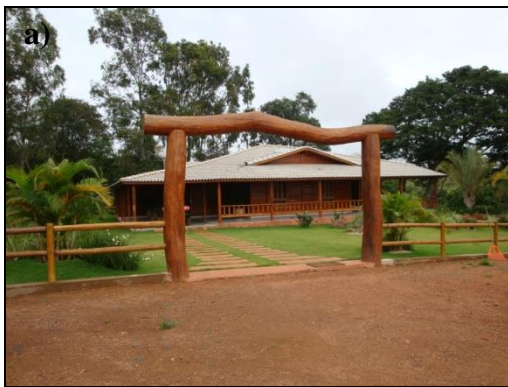
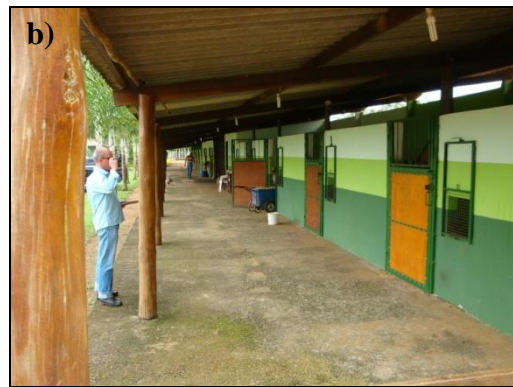
Figura 108 – a) Frontal da sede da propriedade, b) detalhe da estrutura de baias para os cavalos.

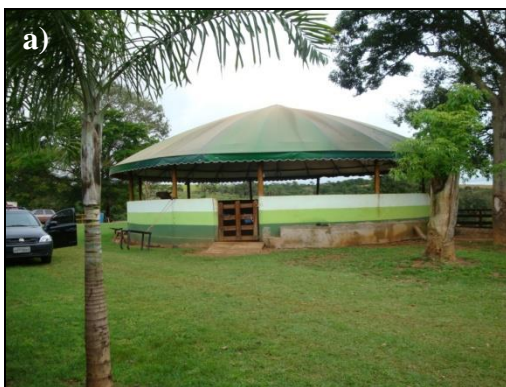
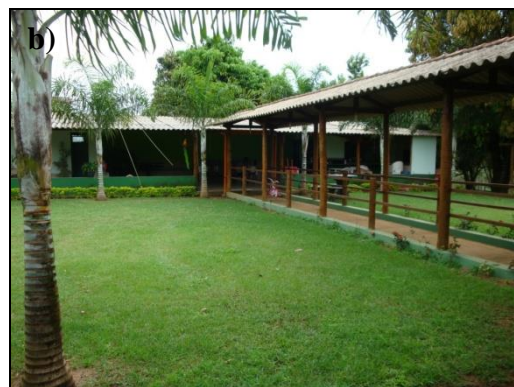
Figura 109 – a) e b) Mostram detalhes de edificações no interior da propriedade.

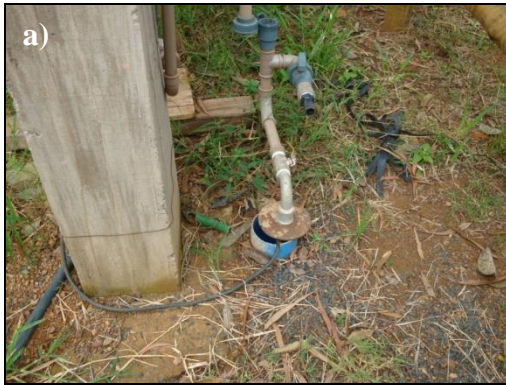
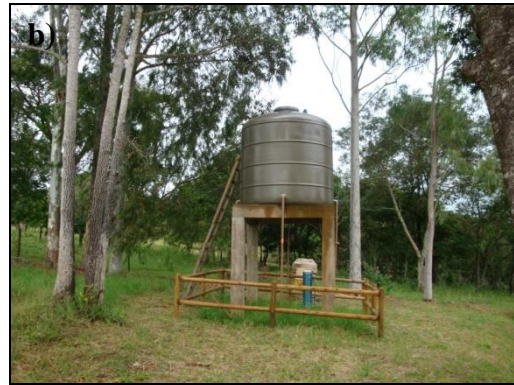
Figura 110 – a) poço tubular utilizado para abastecimento da propriedade, b) reservatório elevado utilizado para armazenamento da água oriunda do poço.

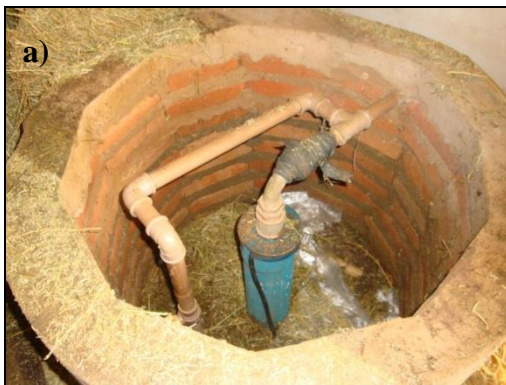
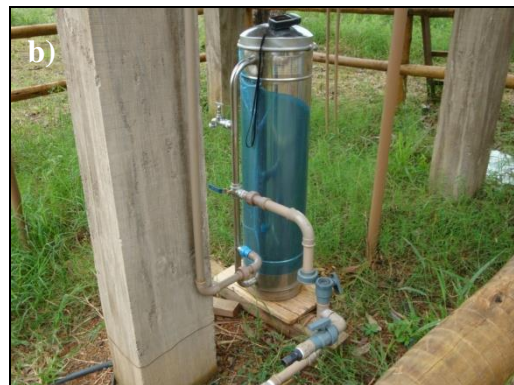
Figura 111 – a) Poço tubular utilizado para abastecimento da propriedade, b) filtro para tratamento da água oriunda do poço.
