**Diagnóstico Ambiental
Individualizado por Propriedade na
Micro-Bacia do Córrego
Capão da Erva**

ANEXO CADERNO I

Associação Multisetorial de Usuários de Recursos Hídricos da Bacia Hidrográfica do Rio Araguari - ABHA

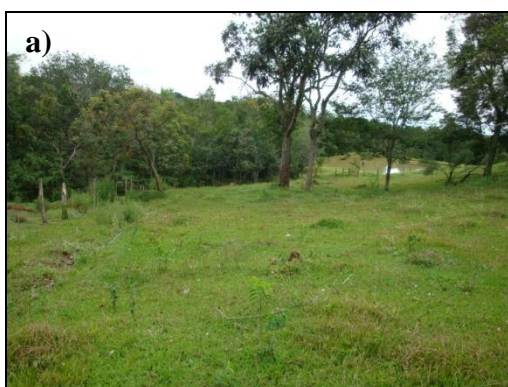
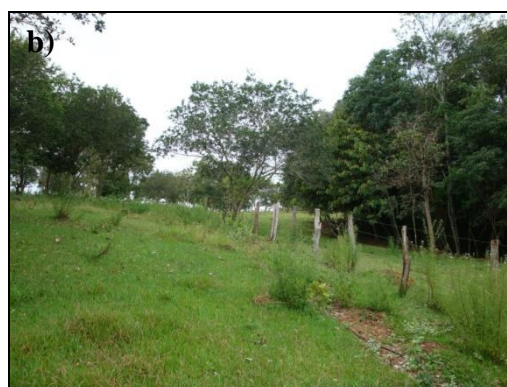
Figura 113 – a) e b) Mostram duas áreas de pastagem próximas entre si, onde se observa pontos de erosão laminar por entre a gramínea e a total ausência de curvas de nível apesar da elevada declividade do terreno.
Fonte: Raiz Ambiental Ltda.

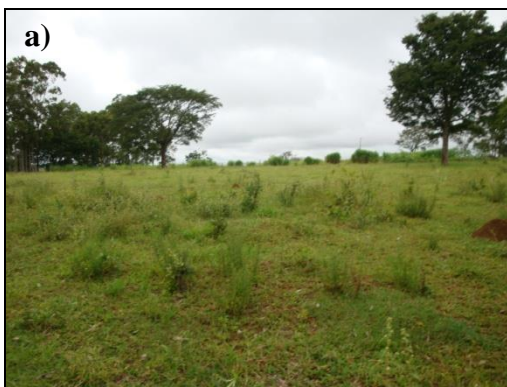
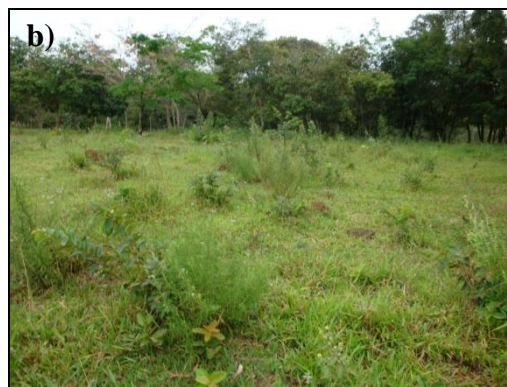
Figura 114 – a) e b) Mostram duas áreas de pastagem próximas entre si, onde se observam pontos de erosão laminar por entre a gramínea e a total ausência de curvas de nível apesar da elevada declividade do terreno. Observa-se ainda a presença de cupinzeiros e formigueiros no local, outra evidência da degradação do solo.

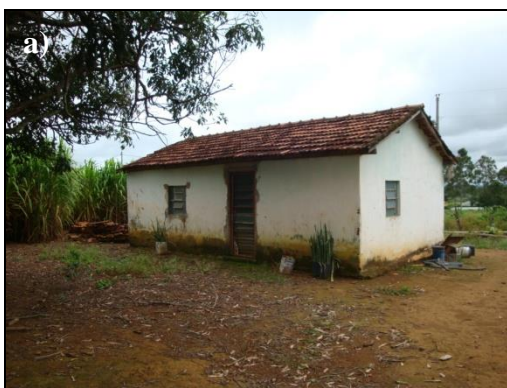
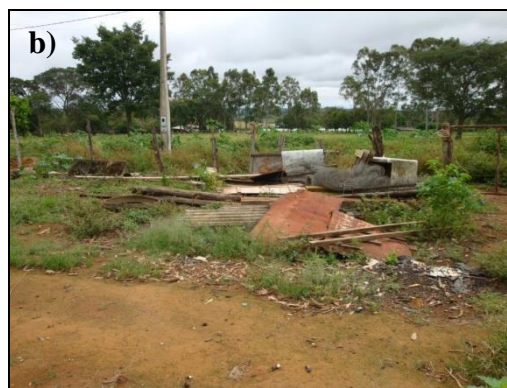
Figura 115 – a) Sede da propriedade, b) área próxima à sede, com grande quantidade de resíduos metálicos acumulados.

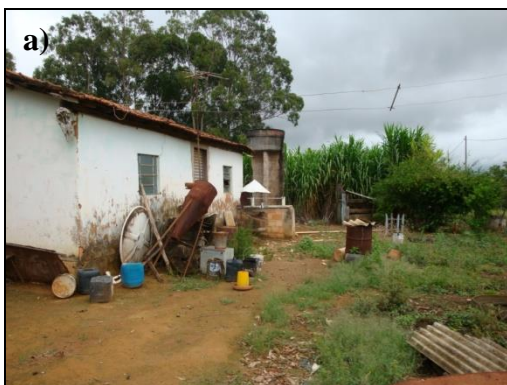
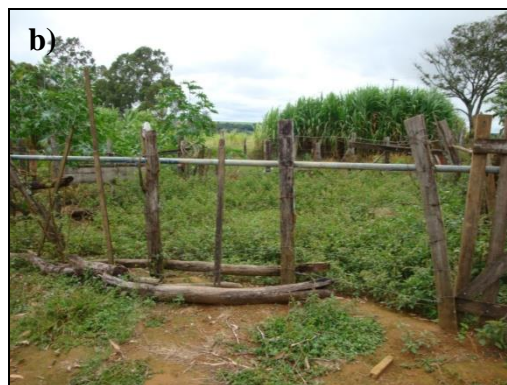
Figura 116 – a) Vista lateral da sede, com grande quantidade de resíduos e outros materiais espalhados, b) área de horta cercada.

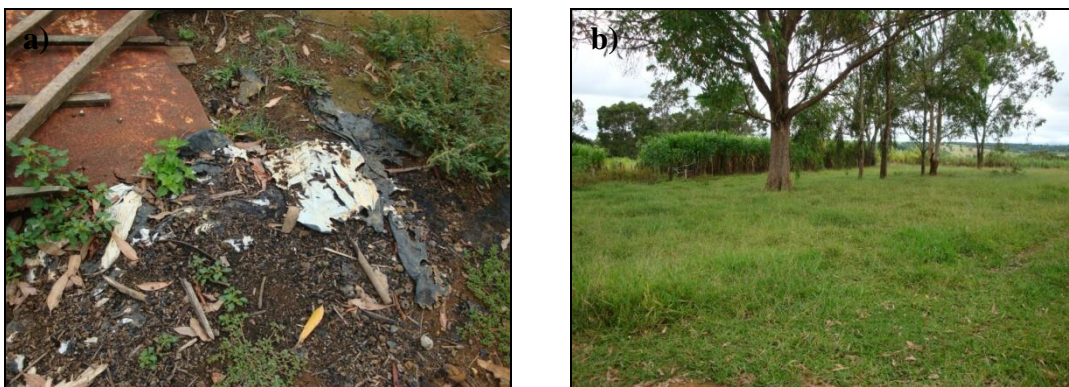
Figura 117 – a) Mostra resíduos queimados em local próximo à sede, b) mostra uma área de pastagem, onde se observam pontos de erosão laminar por entre a gramínea e a total ausência de curvas de nível.

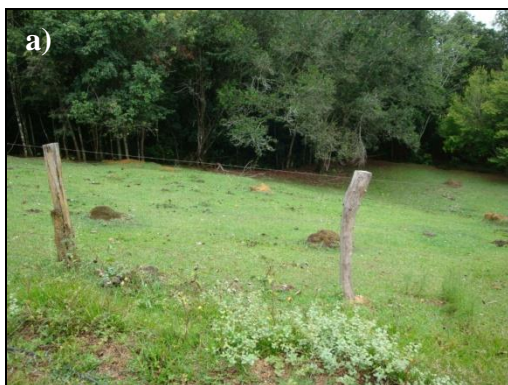
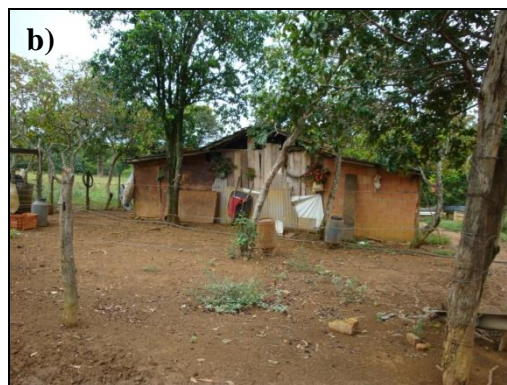
Figura 119 – a) Área de pastagem, onde se observam pontos de erosão laminar por entre a gramínea e a total ausência de curvas de nível apesar da elevada declividade do terreno. Observa-se ainda a presença de cupinzeiros e formigueiros no local, outra evidência da degradação do solo. Ao Fundo APP degradada, sem o correto limite de preservação e sem nenhum tipo de cercamento para impedir a entrada de animais domésticos (Bovinos), b) sede da propriedade.

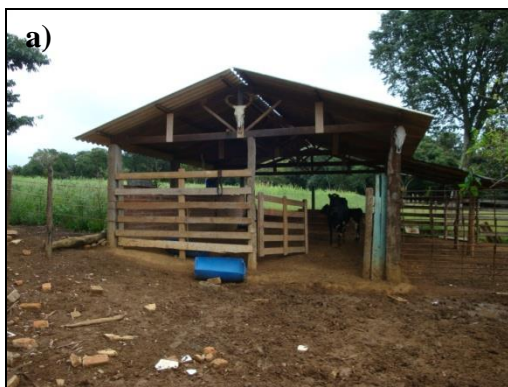
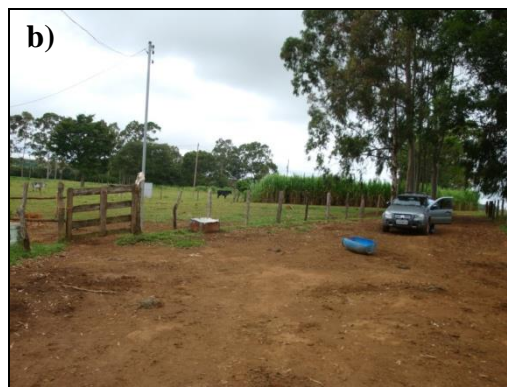
Figura 120 – a) Vista da área do curral, b) vista da área frontal a sede e curral. Com pastagem degradada ao fundo.

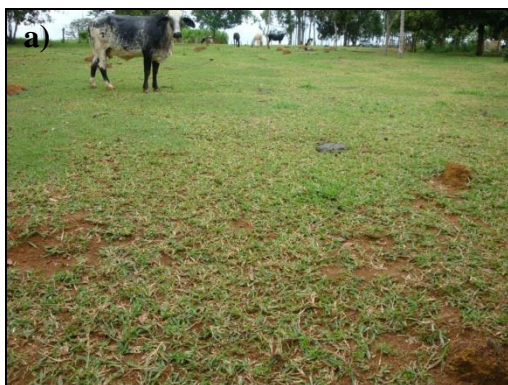
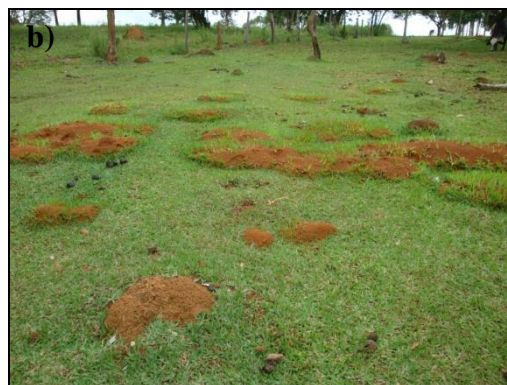
Figura 122 – a) e b) Área de pastagem, onde se observam pontos de erosão laminar por entre a gramínea e a total ausência de curvas de nível apesar da elevada declividade do terreno. Observa-se ainda a presença de cupinzeiros e formigueiros no local, outra evidência da degradação do solo.

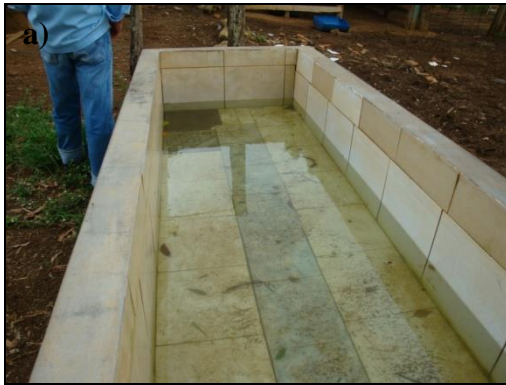
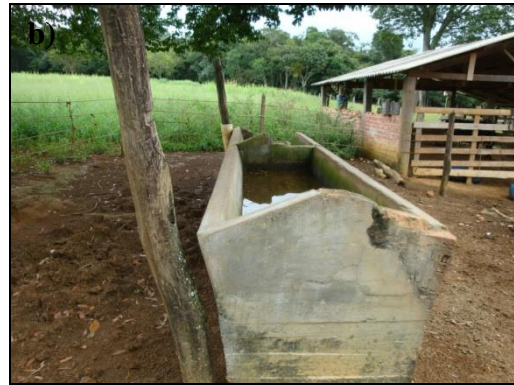
Figura 123 – a) e b) Mostram a área do curral, com um cocho, utilizado para alimentação e dessedentação animal.

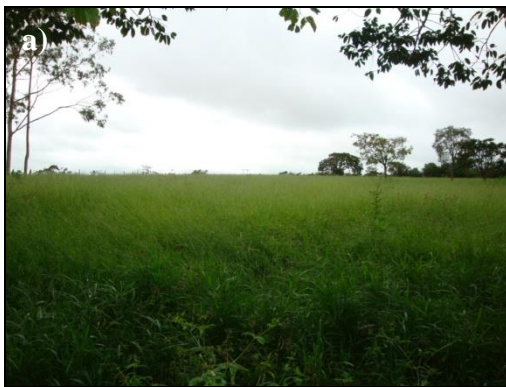
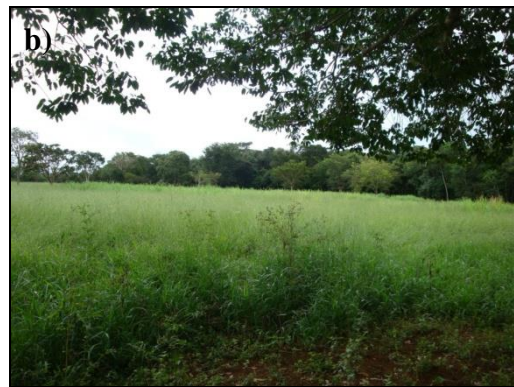
Figura 124 – a) e b) Área de pastagem em ótimas condições na propriedade. Ao fundo observa-se a APP.

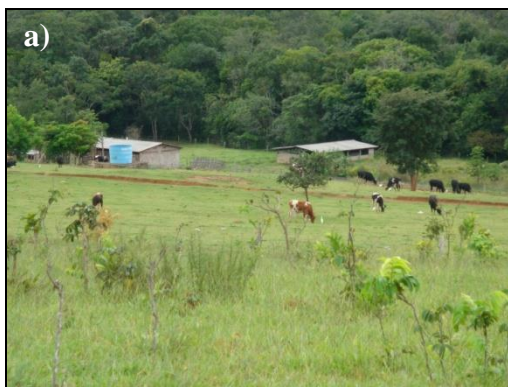
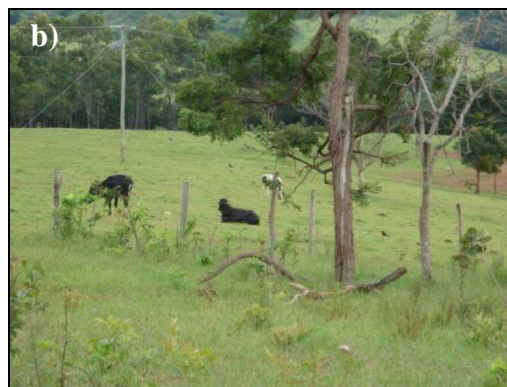
Figura 126 – a) e b) Área de pastagem, onde se observam pontos de erosão laminar por entre a gramínea e a total ausência de curvas de nível apesar da elevada declividade do terreno. Ao fundo observa-se Área de Proteção Permanente.
Fonte: Raiz Ambiental Ltda.

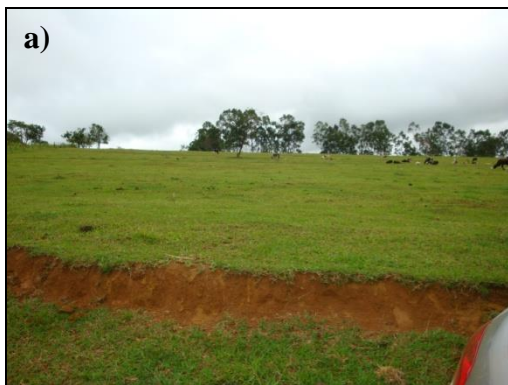
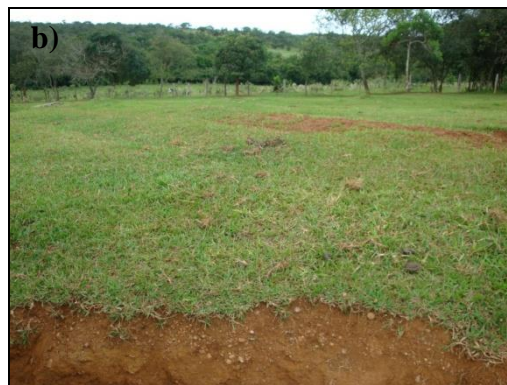
Figura 127 – a) e b) Área de pastagem, onde se observam pontos de erosão laminar por entre a gramínea e a total ausência de curvas de nível apesar da elevada declividade do terreno. Observa-se ainda a presença de cupinzeiros e formigueiros no local, outra evidência da degradação do solo. À frente das Figuras observam-se pontos de erosão mais avançados.
Fonte: Raiz Ambiental Ltda.

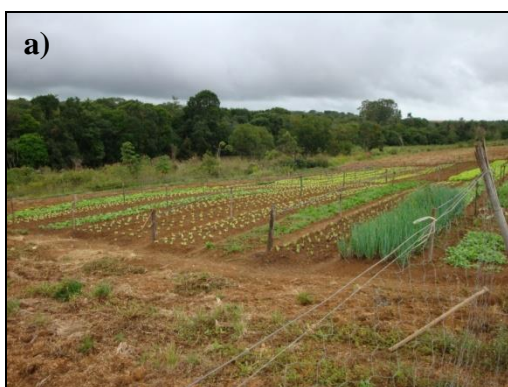
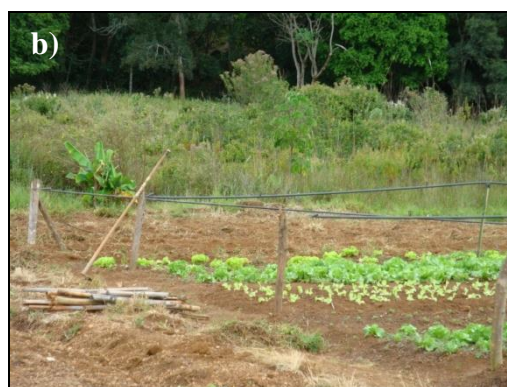
Figura 128 – a) e b) Mostram uma Área de Preservação Permanente que foi antropizada, e iniciou-se a instalação de uma horte no local. Ao fundo observa-se a APP que restou.
Fonte: Raiz Ambiental Ltda.

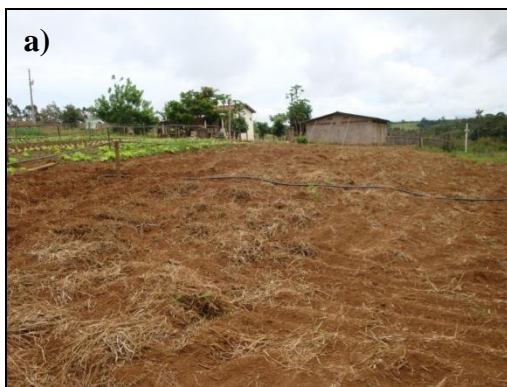
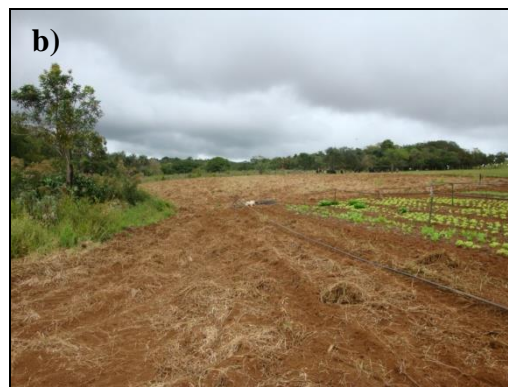
Figura 129 – a) e b) Mostram uma Área de Preservação Permanente que foi antropizada, e iniciou-se a instalação de uma horte no local. Ao fundo observa-se a APP que restou.
Fonte: Raiz Ambiental Ltda.

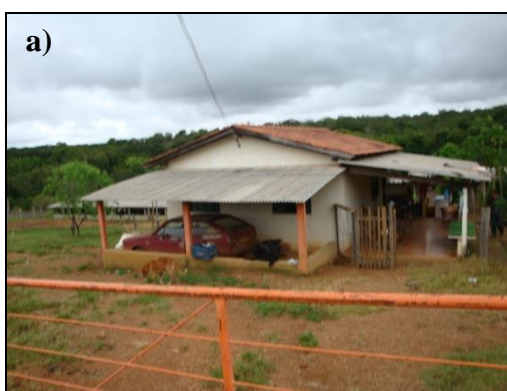
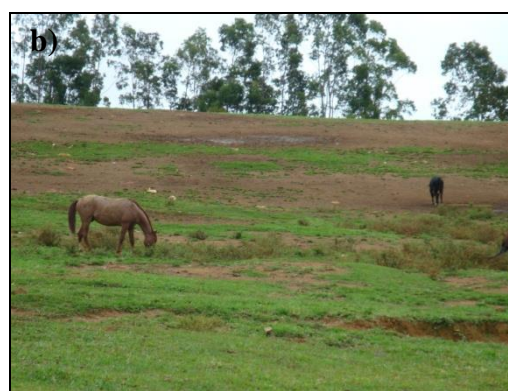
Figura 130 – a) Vista frontal da área da sede, b) área de pastagem, onde se observam pontos de erosão laminar por entre a gramínea e a total ausência de curvas de nível apesar da elevada declividade do terreno. Esta área é ainda utilizada para descarga de batata inglesa para alimentação do rebanho. Nota-se grande problema de odor fétido no local devido ao apodrecimento das batatas.
Fonte: Raiz Ambiental Ltda.

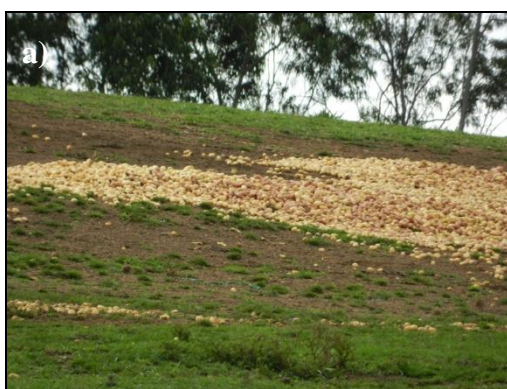
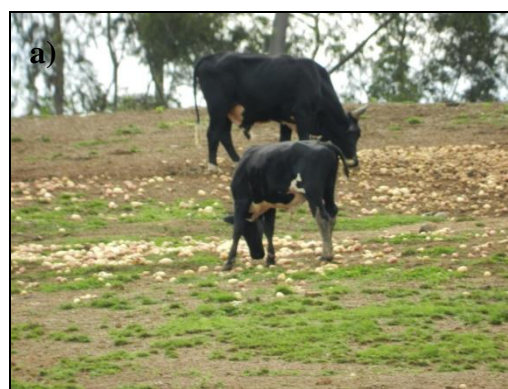
Figura 131 – a) e b) Área de pastagem utilizada para descarga de batata inglesa para alimentação do rebanho. Nota-se grande problema de odor fétido no local devido ao apodrecimento das batatas, além de áreas com geração de chorume.
Fonte: Raiz Ambiental Ltda.

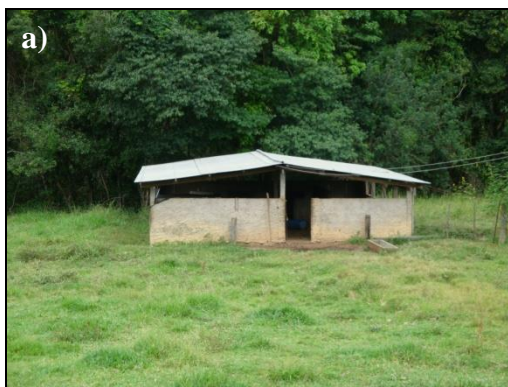
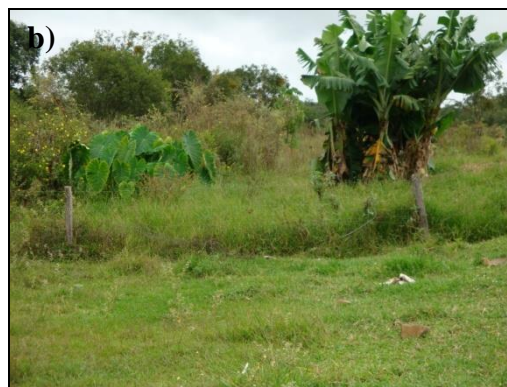
Figura 132 – a) Observa-se uma estrutura utilizada como pocilga, fronteiriça a APP da propriedade, sendo que, no momento da inspeção o local encontrava-se desativado, b) detalhe de pastagem em APP.

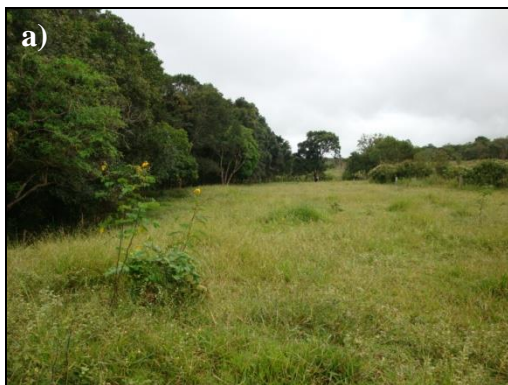
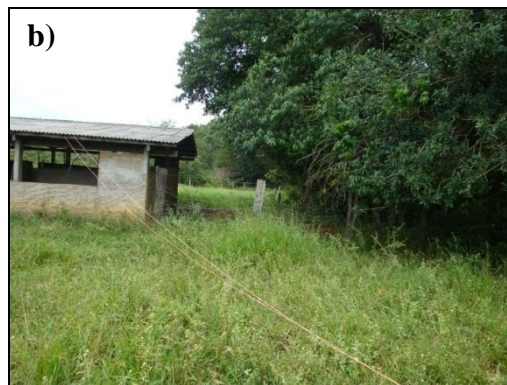
Figura 133 – a) e b) Mostram Área de Preservação Permanente antropizada, com presença de pastagem e na Figura 133b), outra vista da área da pocilga.

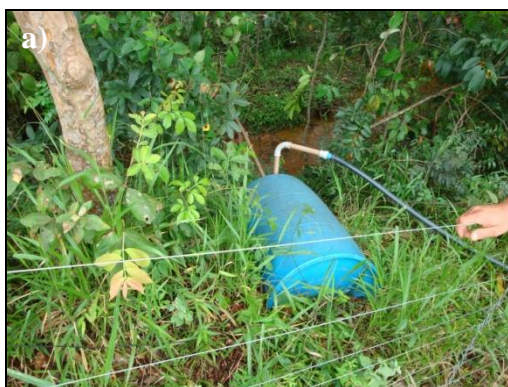
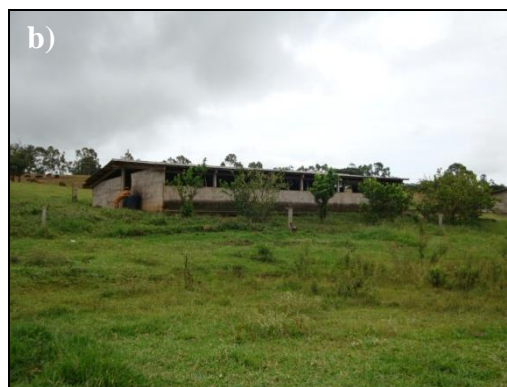
Figura 134 – a) Observa-se um conjunto moto-bomba elétrico instalado no interior da APP, esta totalmente antropizada, visto que a cerca encontra-se a menos de 02 metros a margem do Córrego Capão da Erva. Este ponto de captação é utilizado para irrigação das hortaliças, acima citadas, b) barracão de granja de criação de suínos, atualmente desativada por problemas de licenciamento ambiental, conforme informado pelos proprietários.

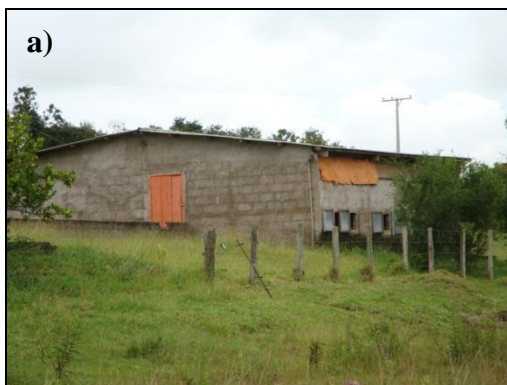
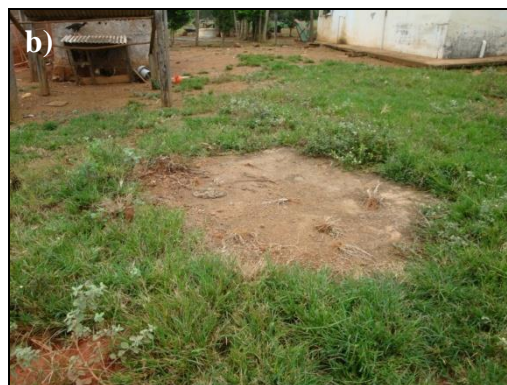
Figura 135 – a) Barracão de granja de criação de suínos, atualmente desativada por problemas de licenciamento ambiental, conforme informado pelos proprietários, b) vista de uma das fossas negras presentes na propriedade.

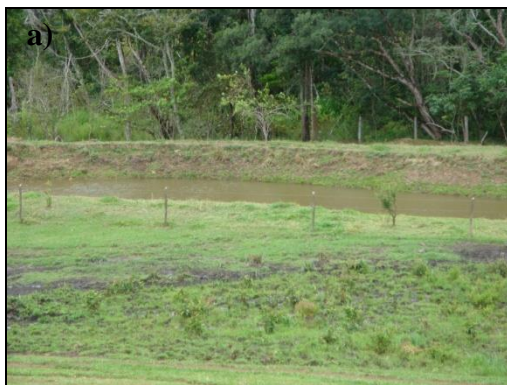
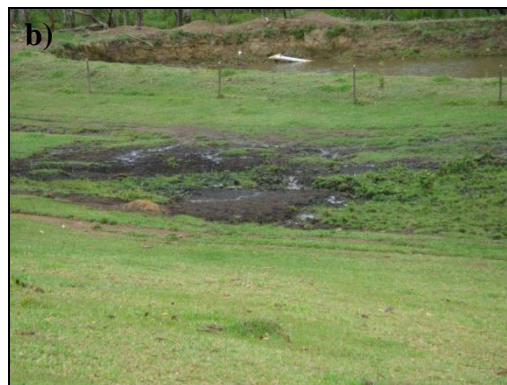
Figura 136 – a) e b) Mostram área com solo hidromórfico, destituído de vegetação nativa (Área de antiga mata ciliar), onde, atualmente o gado transita com livre acesso. Sendo que ao fundo, ainda vê-se um reservatório. E vegetação que restou da APP.

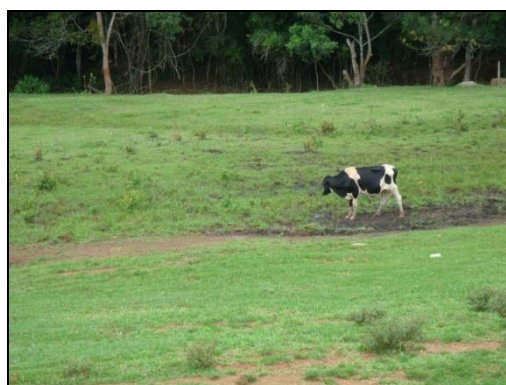
Figura 137 – Mostra área com solo hidromórfico, destituído de vegetação nativa (Área de antiga mata ciliar), onde, atualmente o gado transita com livre acesso. Sendo que ao fundo, ainda vê-se um reservatório. E vegetação que restou da APP.

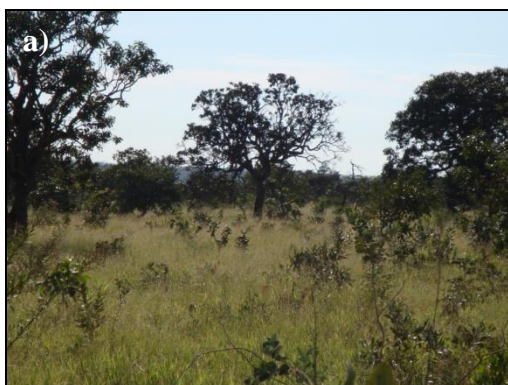
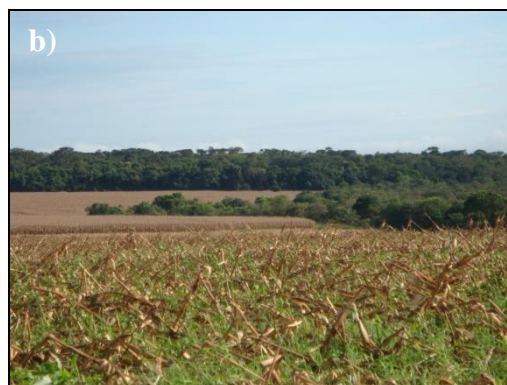
Figura 139 – a) Área de Reserva Legal da propriedade. Antiga área de pastagem atualmente isolada. Porém, nota-se que ainda há entrada de animais (bovinos) no local, b) área cultivada com sequeiros.

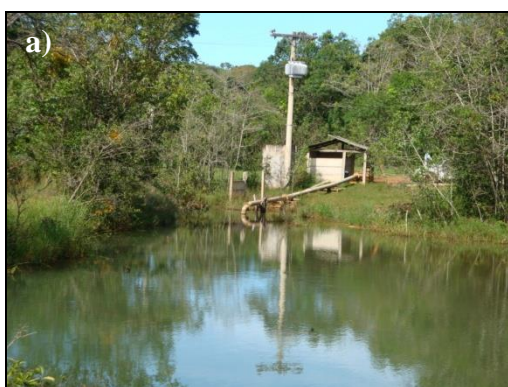
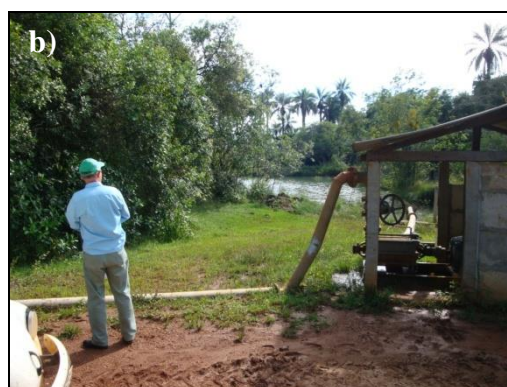
Figura 140 – a) e b) Mostram um barramento abastecido com água do Córrego Capão da Erva. Barramento este que apresenta um sistema de moto-bomba elétrica, com o intuito de irrigação da área de lavoura. Observa-se ainda a falta de vegetação nativa da área de APP do barramento.

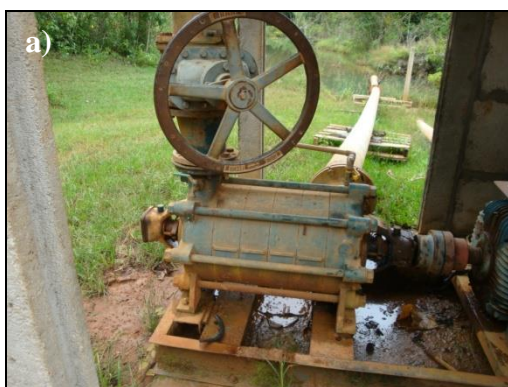
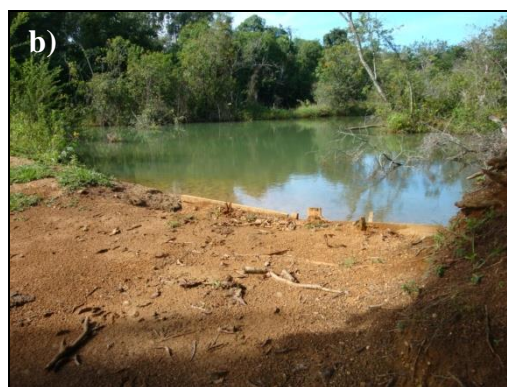
Figura 141 – a) Detalhe da bomba utilizada para captação da água do barramento, b) barramento abastecido com água do Córrego Capão da Erva. Reservatório este utilizado para irrigação da área de lavoura.

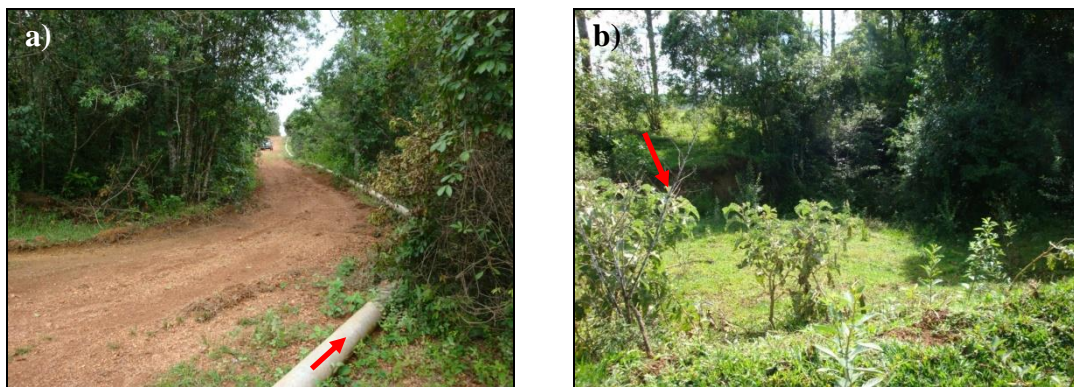
Figura 142 – a) Tubulações vinda do barramento e conduzindo água a área de lavoura. Fluxo de água no sentido indicado pela seta vermelha. Ausência de mata ciliar e lavoura de sequeiro, b) área de Preservação Permanente completamente antropizada, com remoção quase que total da vegetação nativa em alguns pontos. A Seta vermelha indica o leito do Córrego Capão da Erva.

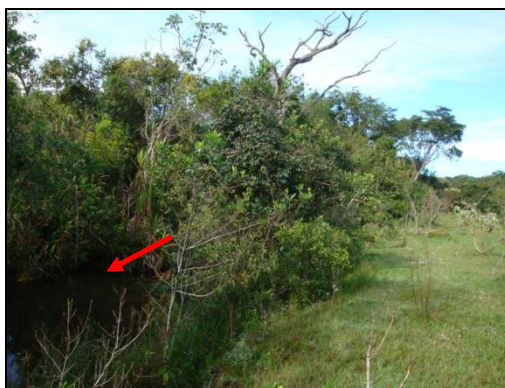
Figura 143 – Área de Preservação Permanente completamente antropizada, com remoção quase que total da vegetação nativa em alguns pontos. A Seta vermelha indica o início do barramento e a direção do fluxo do Córrego Capão da Erva no local.

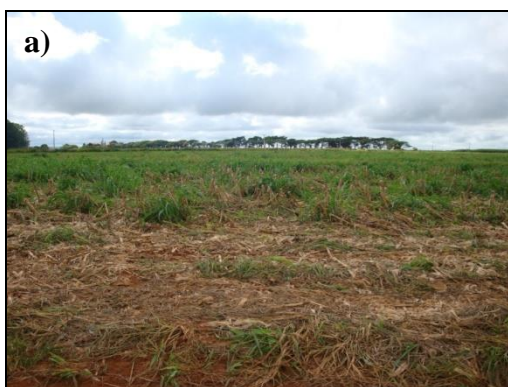
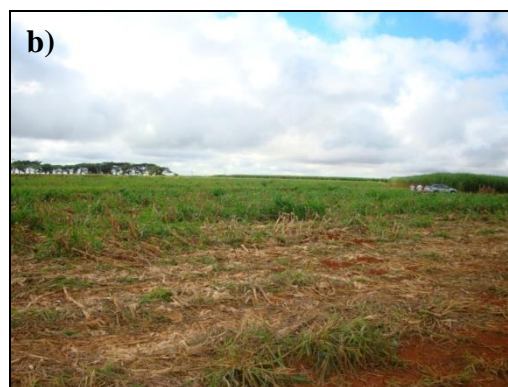
Figura 148 – a) e b) Área de plantio de lavouras de sequeiro em palhada. Observou-se a ausência de curvas de nível no local.
Fonte: Raiz Ambiental Ltda.

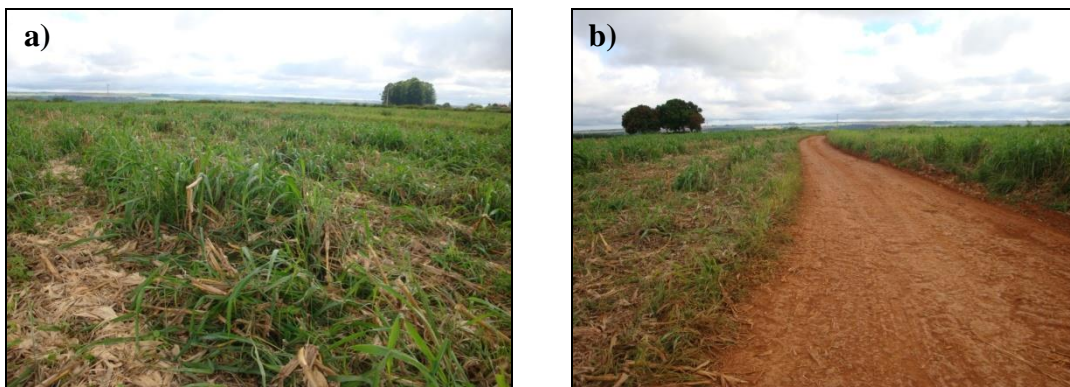
Figura 149 – a) Área de plantio de lavouras de sequeiro em palhada. Observou-se a ausência de curvas de nível no local, b) estrada de terra batia local. Observou-se ausência de sistemas de contenção de erosão, como bolsões e curvas.

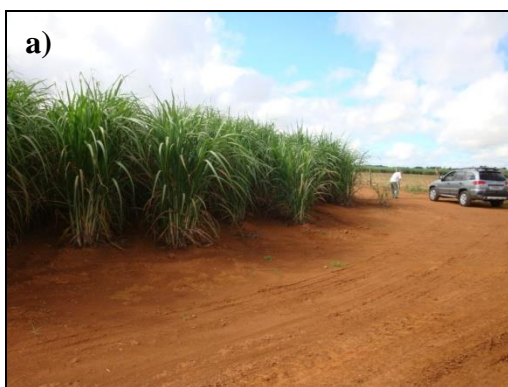
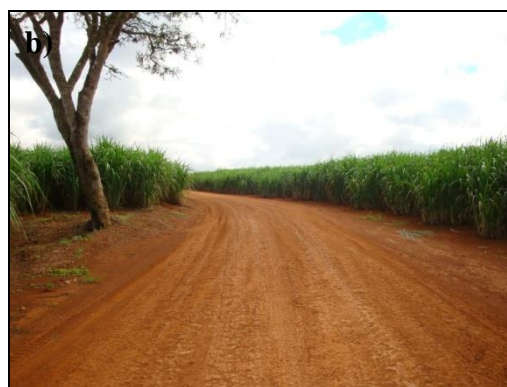
Figura 151 – a) e b) Estrada de terra batia local. Observou-se ausência de sistemas de contenção de erosão, como bolsões e curvas, na referida estrada. Área que corta uma lavoura de cana de açúcar.

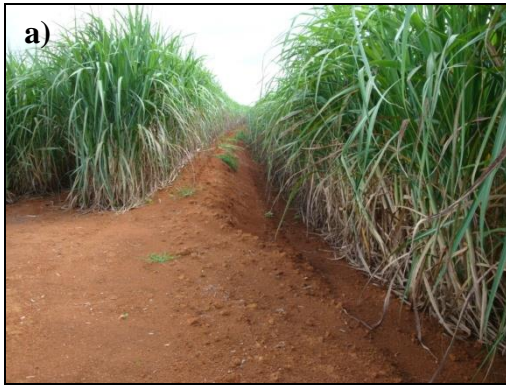
Figura 152 – a) Detalhe de curva de nível no interior da lavoura de cana de açúcar, b) área de pastagem degradada, com pontos de erosão laminar e sulcos, com ausência de curvas de nível apesar da declividade do terreno.

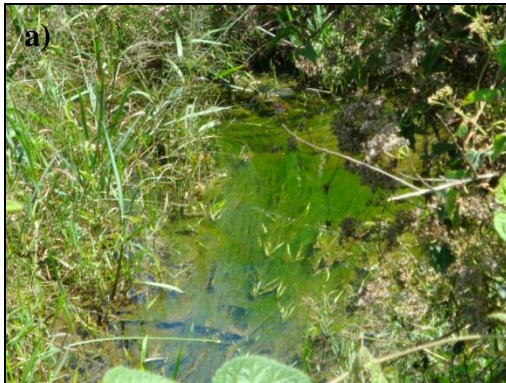
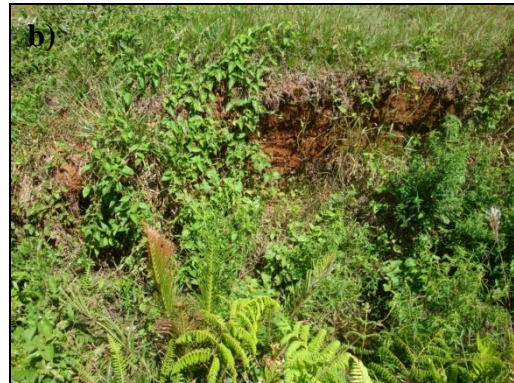
Figura 153 – a) Ponto de uma nascente, demonstrando características de processos de eutrofização (grande quantidade de algas tomando toda a área do canal/leito), b) barramento antigo, que foi rompido há alguns anos e não recuperado.

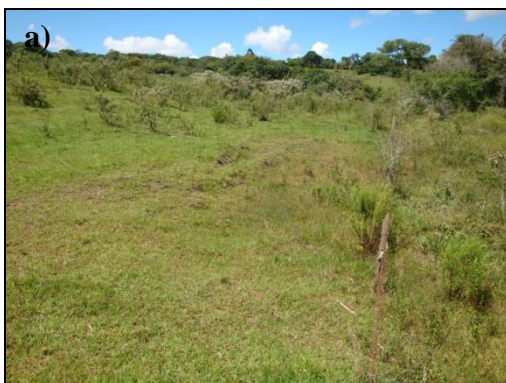
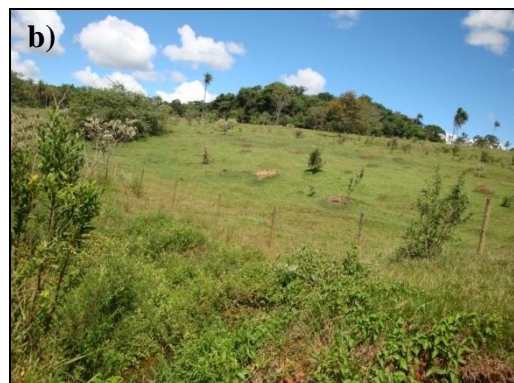
Figura 154 – a) e b) Área de pastagem, onde se observam pontos de erosão laminar por entre a gramínea e a total ausência de curvas de nível apesar da elevada declividade do terreno. Observa-se ainda a presença de cupinzeiros e formigueiros no local, outra evidência da degradação do solo. Ao fundo das Figuras observa-se área da Reserva Legal do empreendimento.

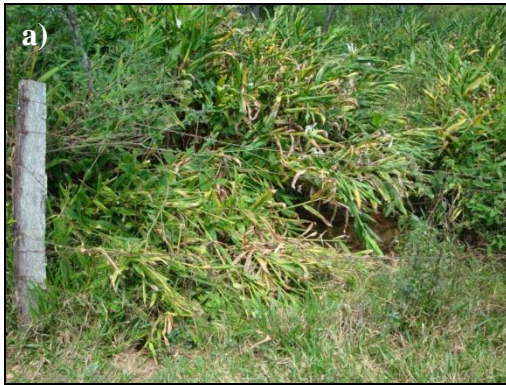
Figura 155 – a) e b) Ambas as Figuras ilustram a degradação da APP local, que possui cerca de arame farpado para que o gado não tenha acesso direto à área úmida, porém não respeita os limites exigidos legalmente.

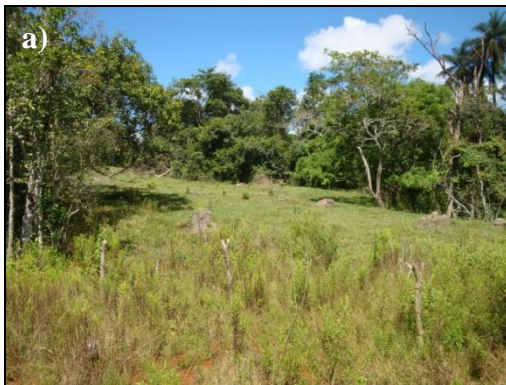
Figura 156 – a) Degradação da APP local, que possui cerca de arame farpado para que o gado não tenha acesso direto à área úmida, porém não respeita os limites exigidos legalmente, b) Leito do Córrego Capão da Erva, no interior da APP.

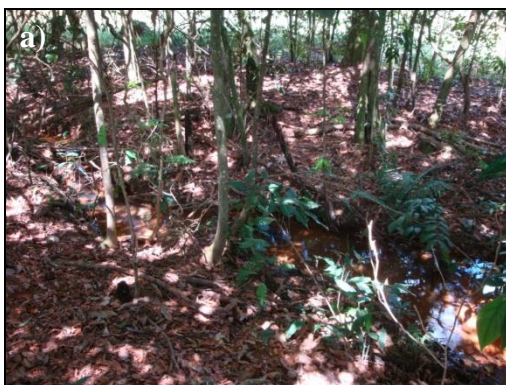
Figura 157 – a) e b) Pode ser evidenciado pelas figuras, uma APP completamente comprometida, com presença de áreas com pisoteio de animais domésticos (bovinos), gerando compactação do solo; detectou-se a presença comum de fezes, conforme mostrado na Figura 157b).

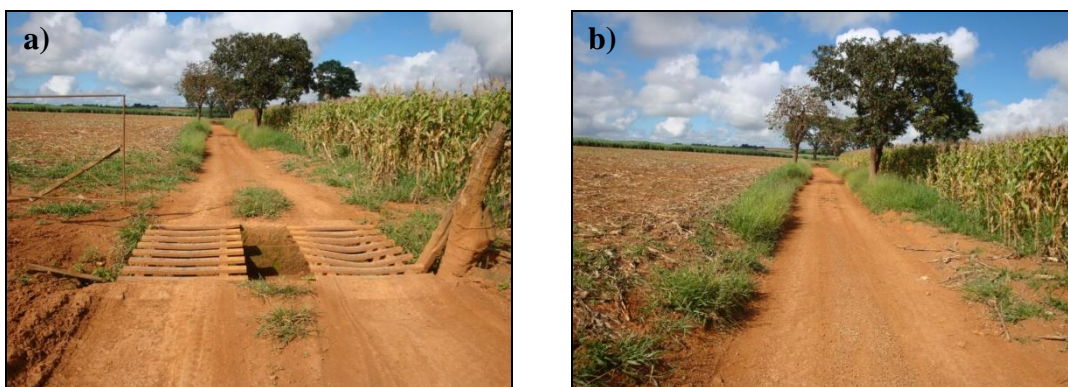
Figura 161 – a) e b) Estrada de acesso ao empreendimento, e lavoura de milho em palhada e a colher. Nota-se que há ausência de sistemas de preservação do solo na estrada (Bolsões, curvas, etc).
Fonte: Raiz Ambiental Ltda.

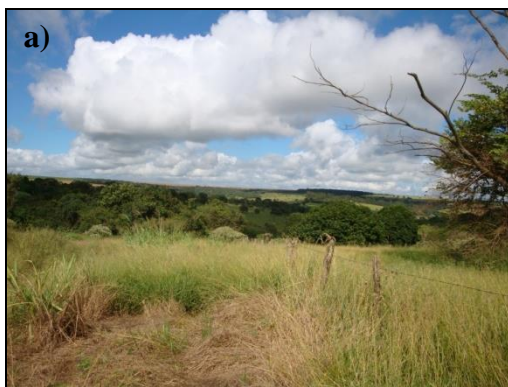
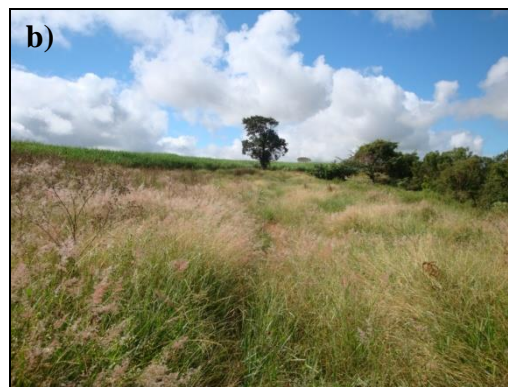
Figura 162 – a) e b) Vista a montante do empreendimento. Onde nota-se uma área de pastagem tomada por pragas.
Fonte: Raiz Ambiental Ltda.

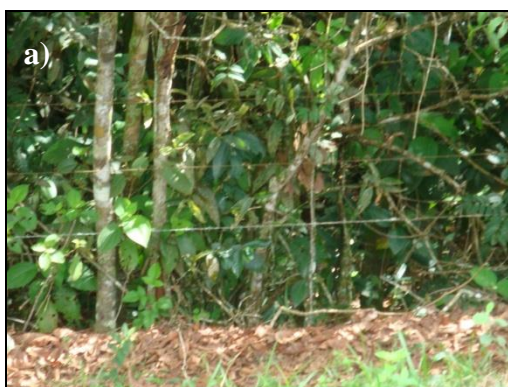
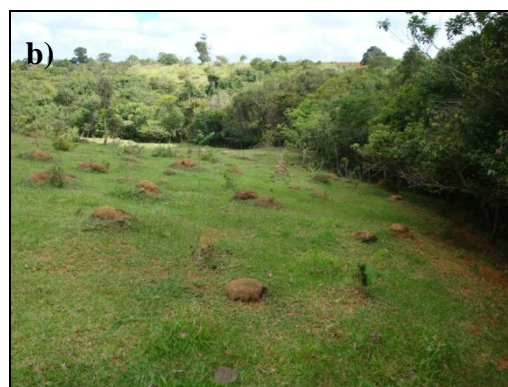
Figura 164 – a) Observa-se uma cerca de arame farpado, instalada para proteger o que resta da APP. Contudo a cerca foi instalada a cerca de um (01) metro do leito do Córrego Capão da Erva, não respeitando assim o limite de área a ser protegida por lei, b) área de pastagem, onde houve invasão de Áreas de Preservação Permanente. Observam-se ainda pontos de erosão laminar por entre a gramínea e a total ausência de curvas de nível. Verifica-se ainda a presença de cupinzeiros e formigueiros no local, outra evidência da degradação do solo. Ao fundo, observa-se a APP que resta no local.
Fonte: Raiz Ambiental Ltda.

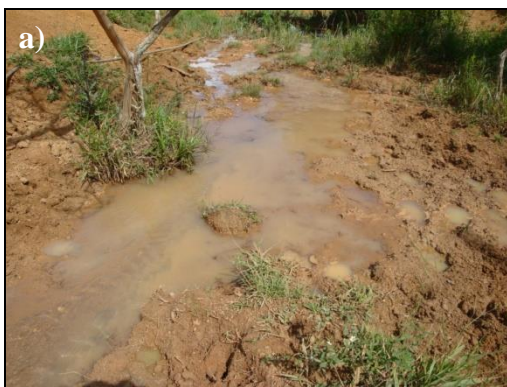
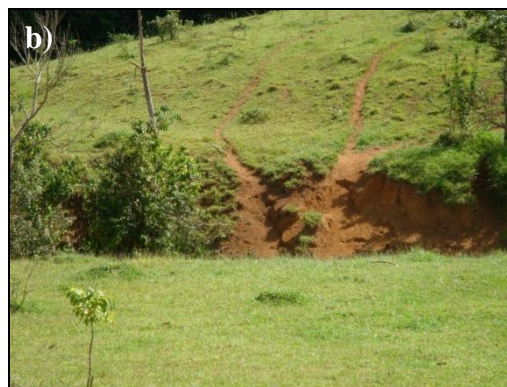
Figura 167 – a) Observa-se a ausência completada da mata ciliar, gerando degradação total em toda extensão deste trecho do Córrego Capão da Erva. Processo erosivo em estágio avançado. Fator que tem gerado o assoreamento de pontos do Córrego a jusante, b) observa-se outro ponto de acesso à aguada para o gado.

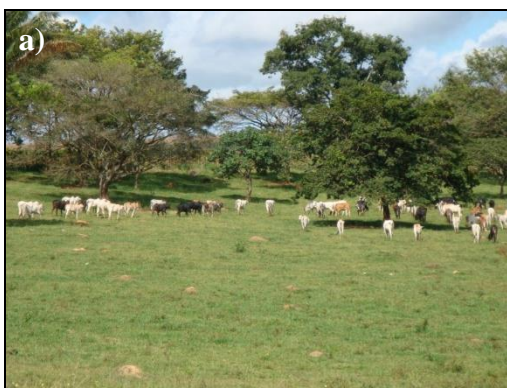
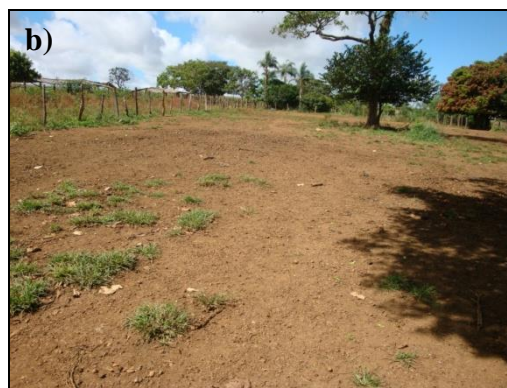
Figura 168 – a) Área de pastagem degradada. Observam-se ainda pontos de erosão laminar por entre a gramínea e a total ausência de curvas de nível. Verifica-se ainda a presença de cupinzeiros e formigueiros no local, outra evidência da degradação do solo. Outro importante fator observado foi o número excessivo de cabeças por hectare, ação que excede a capacidade de suporte da área, vindo a acelerar processos de compactação e degradação do solo, b) área destinada ao lançamento de restos de lavoura (batata), visando à alimentação dos animais com os mesmos. Sendo que foi constatado grande problema de odores desagradáveis e formação de chorume.

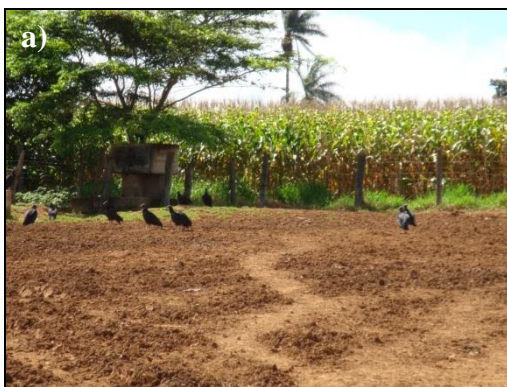
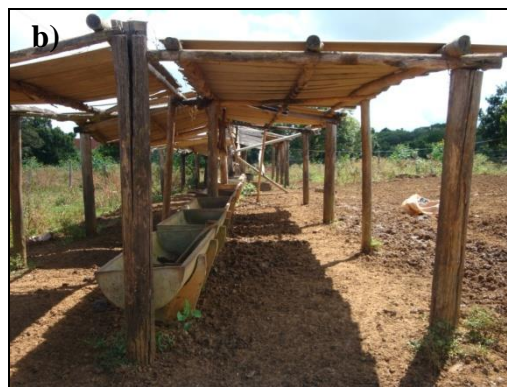
Figura 169 – a) Área destinada ao lançamento de restos de lavoura (batata), visando à alimentação dos animais com os mesmos. Sendo que foi constatado grande problema de odores

desagradáveis e formação de chorume. Observa-se grande quantidade de urubus, atraídos pelo odor oriundo de batatas em putrefação, b) área de cochos próxima.

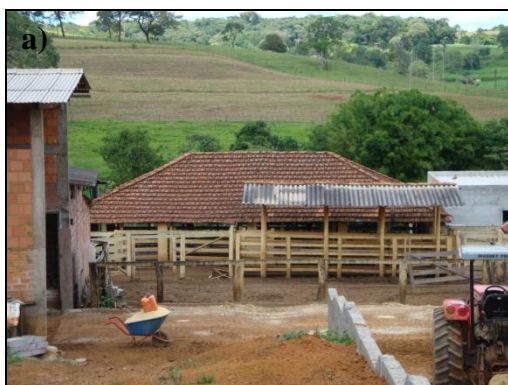
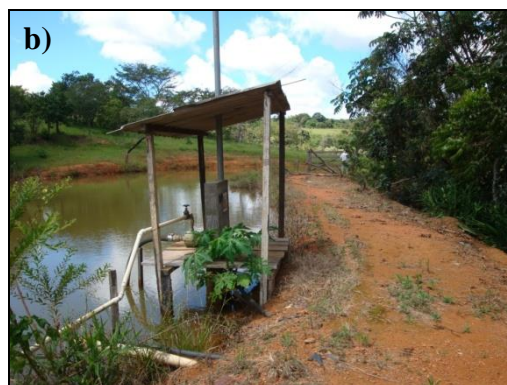
Figura 174 – a) Vista lateral da área do curral, b) vista do talude de um barramento existente na propriedade. Sendo que pode ser observado o conjunto moto-bomba, destinado à irrigação de pastagem. Observa-se ainda a ausência total de vegetação margeando o barramento – APP.
Fonte: Raiz Ambiental Ltda.

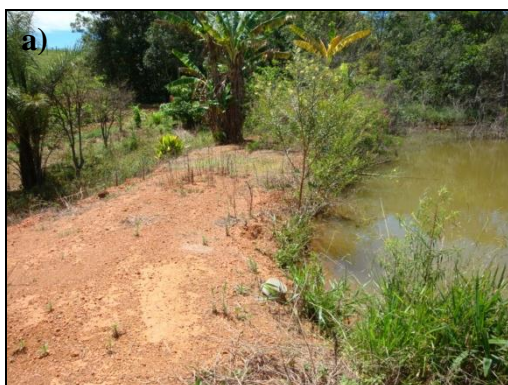
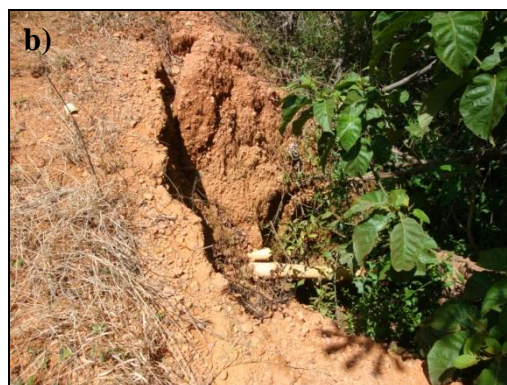
Figura 175 – a) e b) As figuras mostram o mesmo barramento, que possui problemas com talude, pelo derramamento por sobre o mesmo, visto possível mau dimensionamento e o excesso de águas pluviais.
Fonte: Raiz Ambiental Ltda.

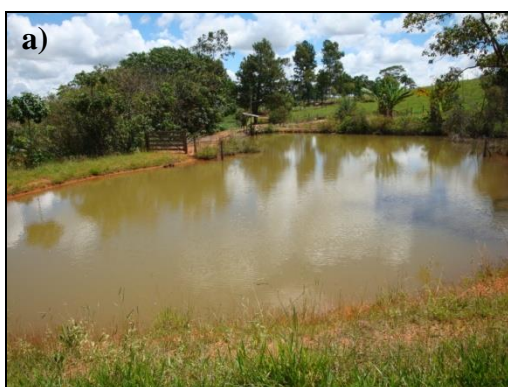
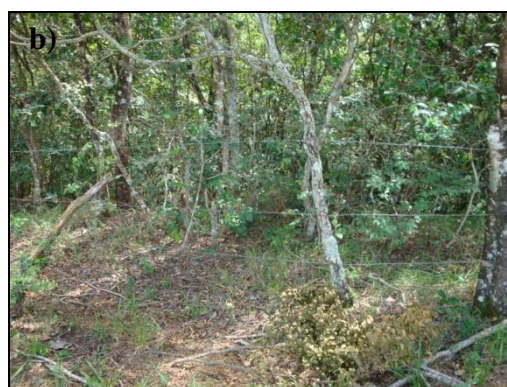
Figura 176 – a) Observa-se extensão do barramento, sem a vegetação nativa exigida pela legislação vigente, b) observa-se uma cerca de arame farpado, instalada para proteger o que resta da APP de uma nascente. Contudo a cerca foi instalada a cerca de dez (10) metros do leito do Córrego Capão da Erva, não respeitando assim o limite de área a ser protegida por lei.
Fonte: Raiz Ambiental Ltda.

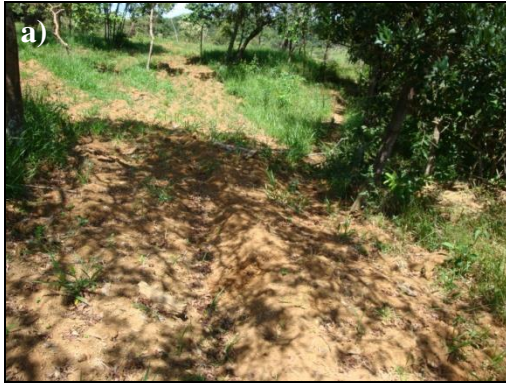
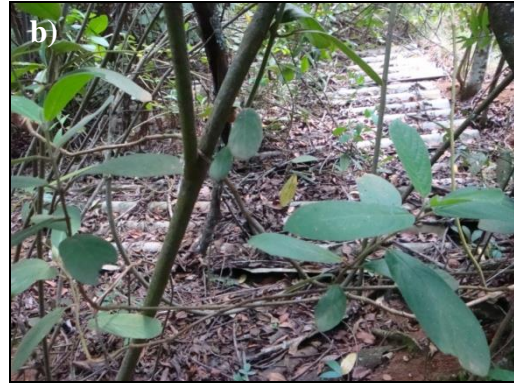
Figura 177 – a) Observa-se área dentro da APP da respectiva nascente acima citada, que havia sido gradeada e preparada para semeadura de pastagem, b) nascente coberta, “protegida” por telhas de fibrocimento.

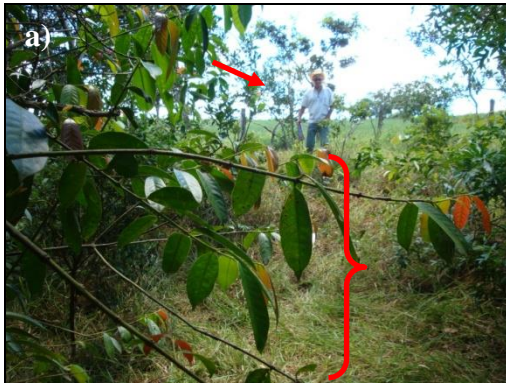
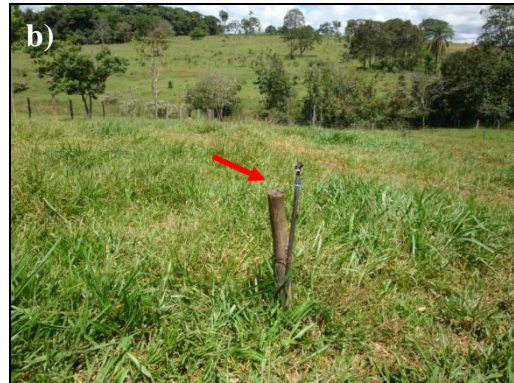
Figura 178 – a) Observa-se a mínima área cercada para servir como APP neste ponto da propriedade, próximo a uma nascente. Cerca de 10 metros foram cercado e apenas isolados há pouco. Observa-se ainda grande predominância de gramíneas invasoras, b) ausência de mata ciliar em toda extensão da APP e área de pastagem irrigada. A seta vermelha aponta um ponto de irrigação.

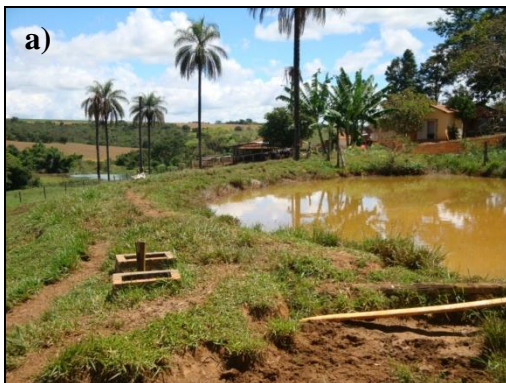
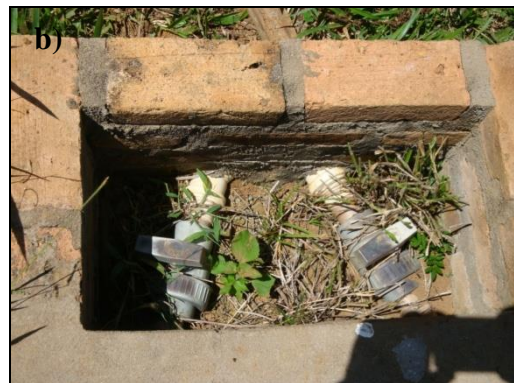
Figura 179 – a) Vista de um segundo barramento a jusante da sede da propriedade. Nota-se igualmente a ausência de vegetação nativa no local, b) vista de tubulação que fazem parte do sistema de condução e distribuição de água para a realização de irrigação da pastagem.

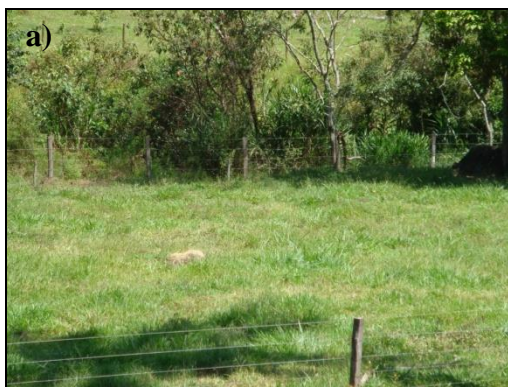
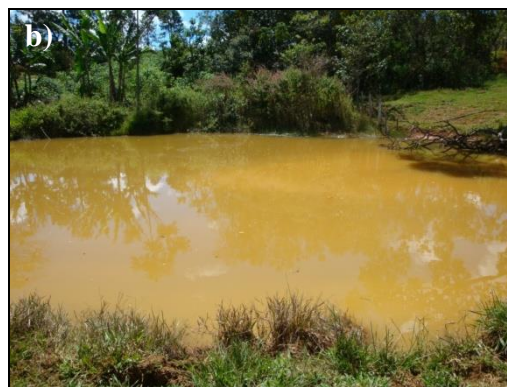
Figura 180 – a) Área de pastagem que invadiu a APP local. Ao Fundo observa-se a cerca instalada a aproximadamente dois (02) metros do leito do Córrego Capão da Erva, b) vista do segundo barramento a jusante da sede da propriedade. Nota-se igualmente a ausência de vegetação nativa no local.

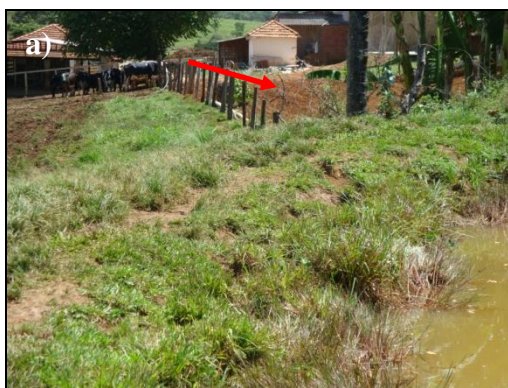
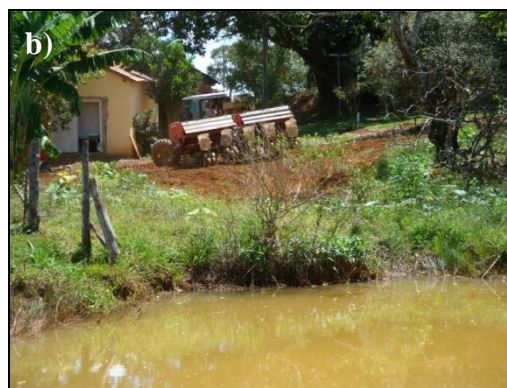
Figura 181 – a) Vista do talude do segundo barramento a jusante da sede da propriedade. Na seta vermelha, a cerca de três (03) metros do talude, aponta-se área que estava sendo gradeada no momento da vistoria, visando plantio, b) observa-se trator trabalhando no gradeamento do local. Dentro da APP.

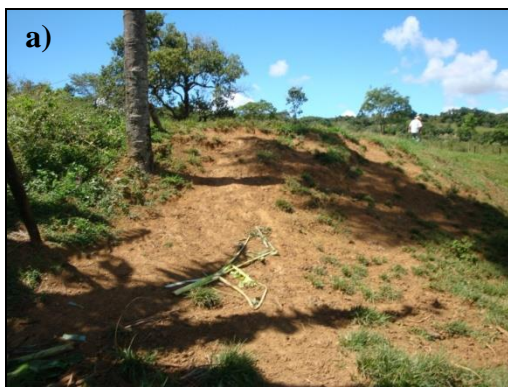
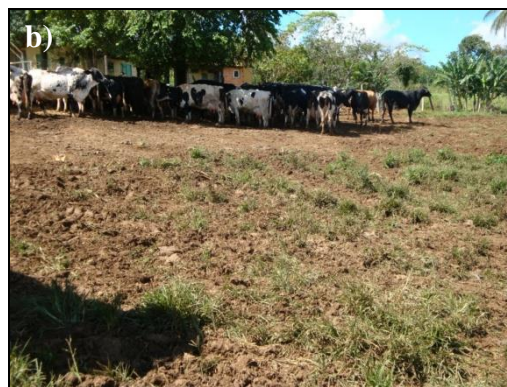
Figura 182 – a) Vista inferior da área do talude do barramento, com sinais de trânsito de animais e processo erosivo, b) vista de área de pastagem degradada.
