**Diagnóstico Ambiental
Individualizado por Propriedade na
Micro-Bacia do Córrego
Capão da Erva**

ANEXO CADERNO I

Associação Multisetorial de Usuários de Recursos Hídricos da Bacia Hidrográfica do Rio Araguari - ABHA

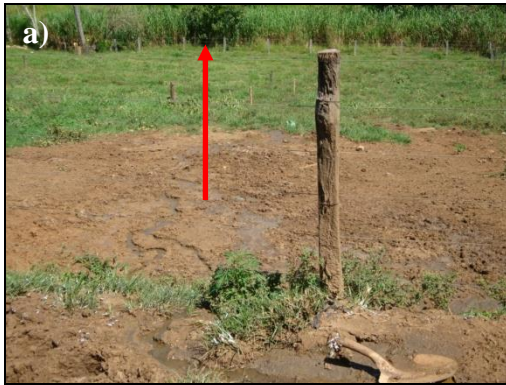
Figura 183 – a) e b) As figuras mostram o efluente do curral, carreando dejetos dos animais em direção ao leito do Córrego Capão da Erva, indicado pela seta vermelha na Figura 183a).
Fonte: Raiz Ambiental Ltda.

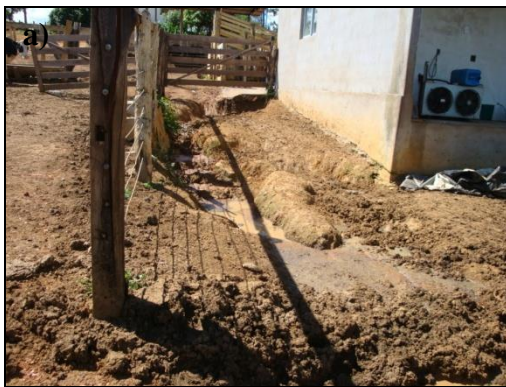
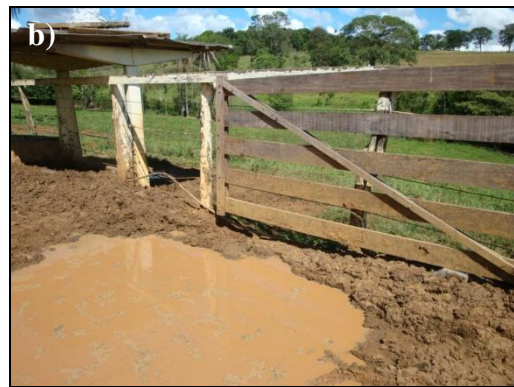
Figura 184 – a) e b) Outra visão do efluente que corre da área de ordenha e curral.
Fonte: Raiz Ambiental Ltda.

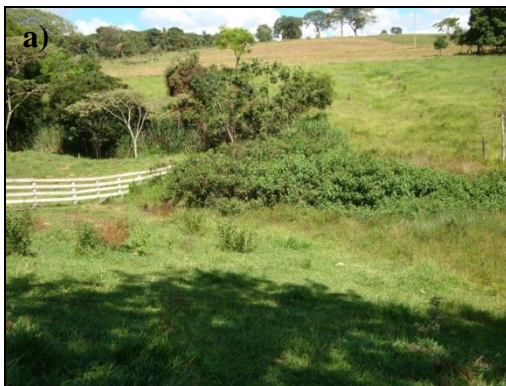
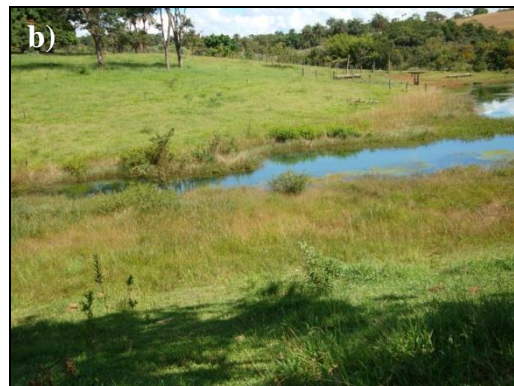
Figura 185 – a) e b) Vista de área de pastagem, a jusante da área de ordenha/curral, área esta que invadiu a APP do Córrego e barramento. Em toda extensão da APP, nota-se a ausência total da mata ciliar.
Fonte: Raiz Ambiental Ltda.

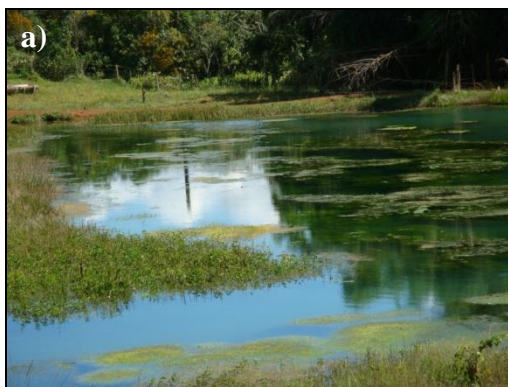
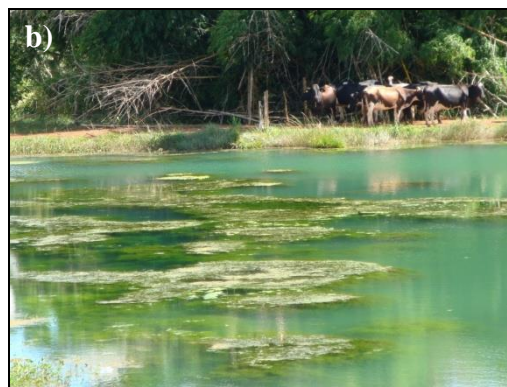
Figura 186 – a) e b) Barramento localizado a montante da área de ordenha e curral. Observa-se a grande formação de algas no local. Processo característico de eutrofização, gerado pelo excesso de dejetos lançados no córrego a montante do barramento. Na Figura 186b), observa-se a presença do gado na margem do barramento.

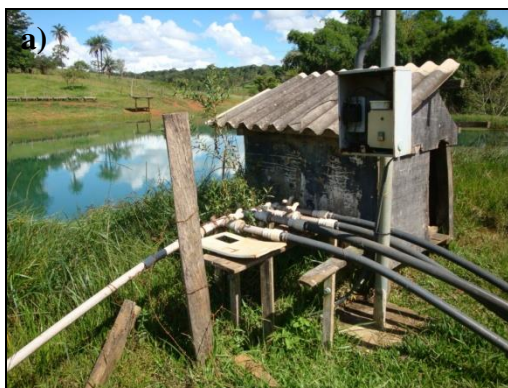
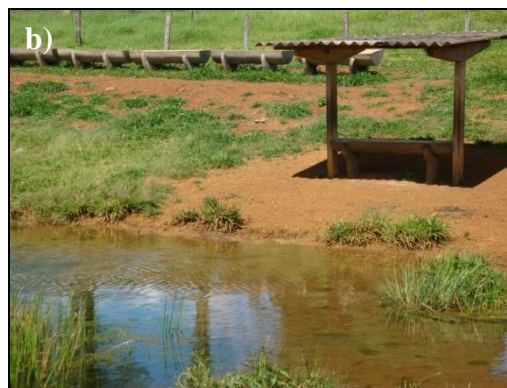
Figura 187 – a) Conjunto moto-bomba instalado às margens do barramento, com a finalidade de captação para irrigação de pastagem, b) vista de um ponto de dessedentação e nutrição animal, na margem esquerda do barramento, próximo ao ponto do vertedouro.

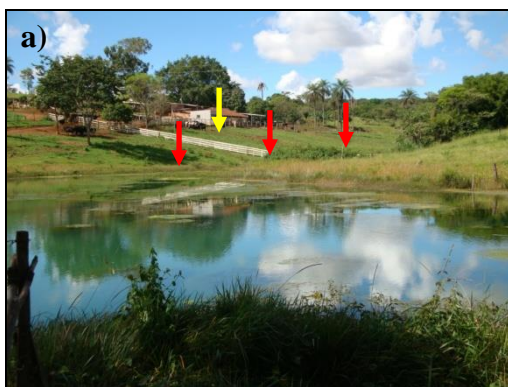
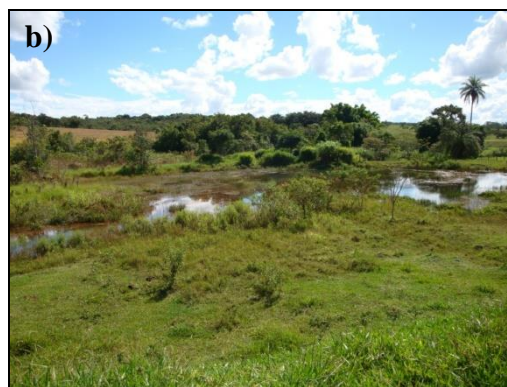
Figura 188 – a) Vista frontal do barramento. Ao fundo avista-se a área do curral e a sede da propriedade. A seta vermelha indica o trajeto do leito do Córrego Capão da Erva, até chegar ao barramento. A seta amarela indica o ponto em que ocorre o carreamento de dejetos do curral para o Córrego, b) vista de área inundada (afloramento do lençol), abaixo do barramento. Observa-se que da mesma forma que o barramento, não a vegetação na Área de

Preservação Permanente, tendo sido esta tomada por área de pastagem com livre acesso do gado a água.

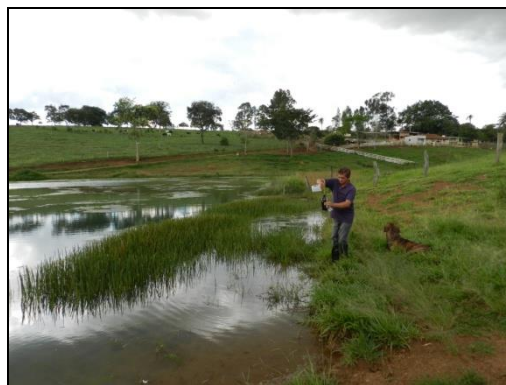
Figura 190 – Realização de coleta de amostra de água para análise no barramento. Análises realizadas para este trabalho e comentadas abaixo.

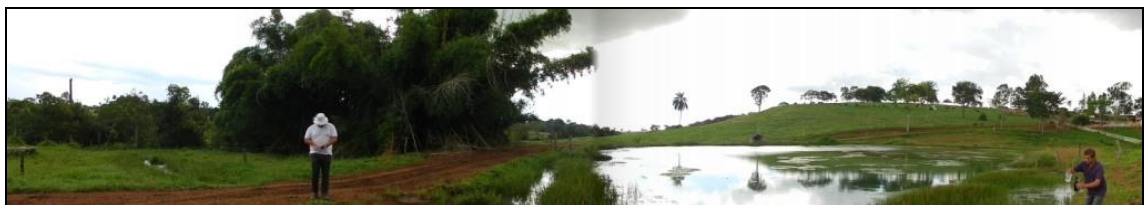
Figura 191 – Foto panorâmica da área (180°). Visão geral das condições da área de APP do barramento.

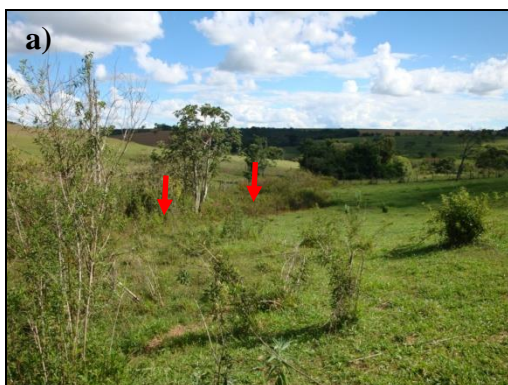
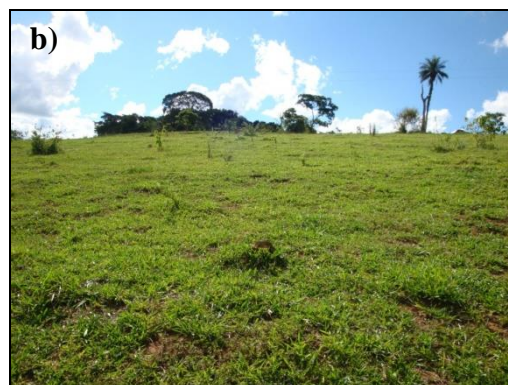
Figura 194 – a) Vista de área de pastagem situada dentro de APP. Toda a vegetação nativa foi removida para dar lugar à pastagem, que se encontra inclusive degradada no local. As setas

vermelhas indicam o trajeto do leito do Córrego, b) vista de pastagem degradada. Com presença de diversos pontos de erosão laminar.

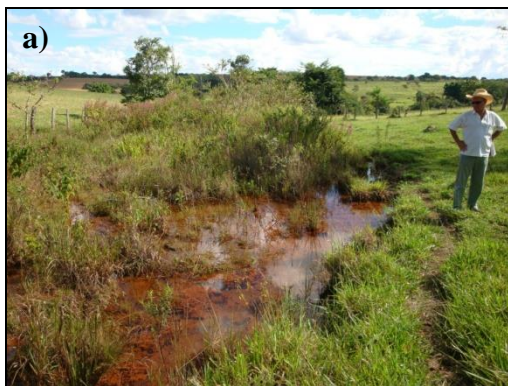
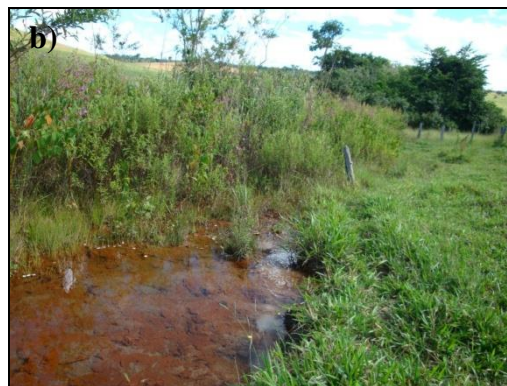
Figura 195 – a) e b) Vistas de área de pastagem degradada. Pastagem esta instalada sobre uma APP. Percebe-se o processo de assoreamento do leito do córrego, ausência total da mata ciliar, e compactação do solo pelo pisoteio dos animais.

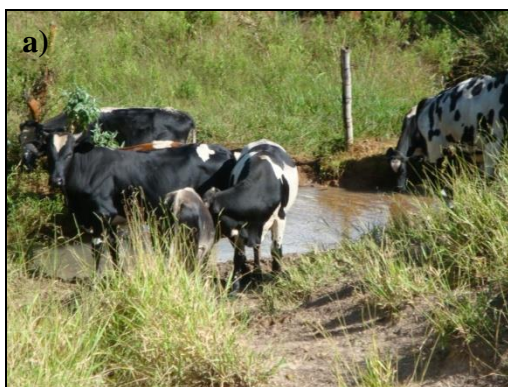
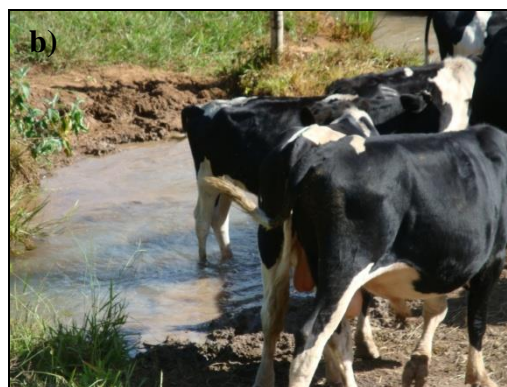
Figura 196 – a) e b) Vistas de local utilizado para a dessedentação animal. Observa-se problemas com pisoteio da área úmida (Compactação do solo), remoção da vegetação riparia, contaminação do manancial e processos erosivos e de assoreamento.

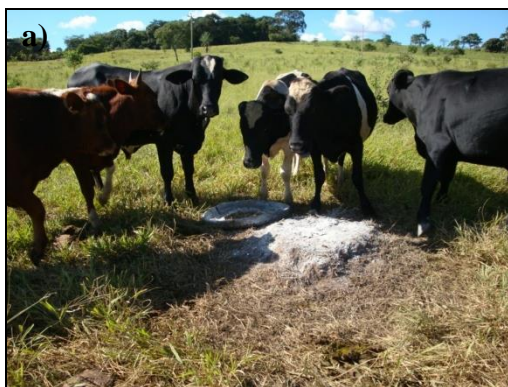
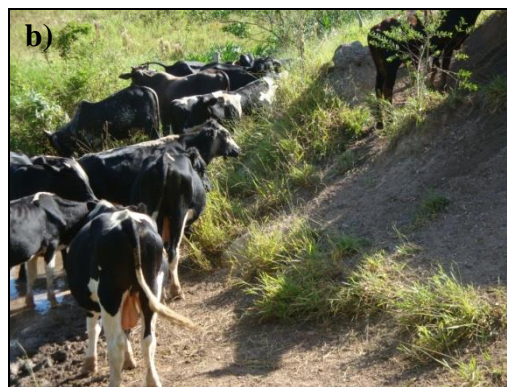
Figura 197 – a) e b) Vistas de local utilizado para a dessedentação animal. Observa-se problemas com pisoteio da área úmida (Compactação do solo), remoção da vegetação riparia, contaminação do manancial e processos erosivos e de assoreamento.

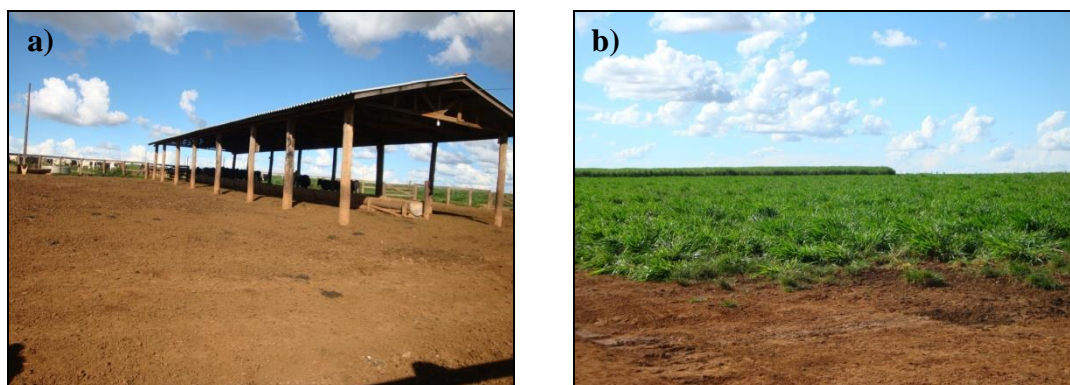
Figura 200 – a) Vista lateral de um barracão sobre área de cochos, b) vista de área de pastagem irrigada. Local utilizado também para fertirrigação com dejetos de suínos.
Fonte: Raiz Ambiental Ltda.

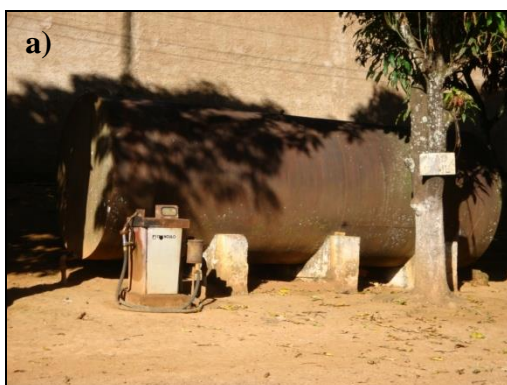
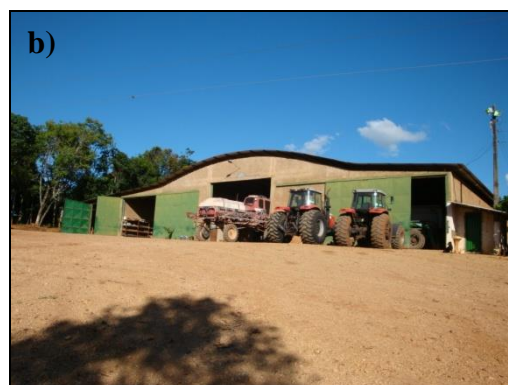
Figura 202 – a) Vista lateral de tanque de combustíveis. Notam-se pontos de irregularidade, como: falta de muro de contenção, piso impermeável, caixa de contenção, assim como a impermeabilização do piso na área de abastecimento, à frente da bomba de combustível, b) vista frontal de barracão utilizado para armazenagem de insumos, equipamentos e maquinários.

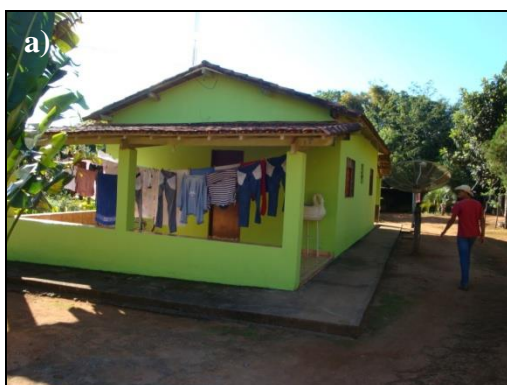
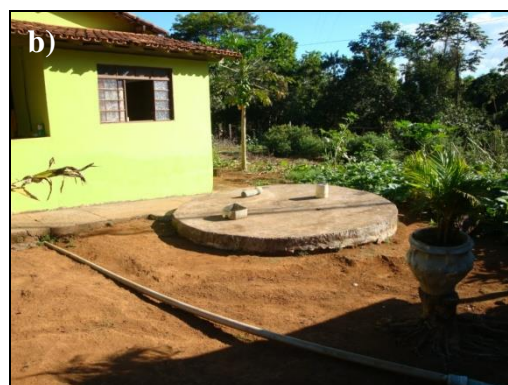
Figura 203 – a) Vistas de uma residência utilizada para moradia de funcionários, no detalhe da b) a fossa negra que serve a residência.

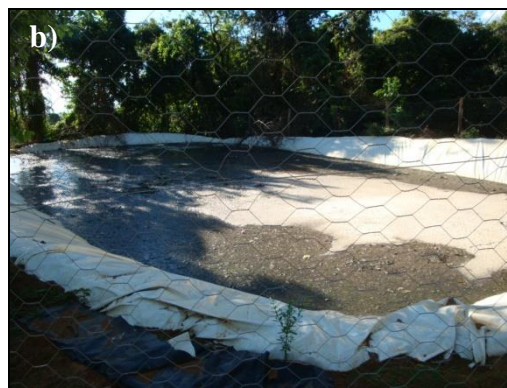
Figura 206 – a) Vista da tubulação que conduz os dejetos suínos produzidos na área das granjas, até uma das lagoas de estabilização. Nota-se na indicação da seta vermelha, vazamento de efluente e contaminação do solo próximo, b) vista de uma das lagoas de contenção/equalização de dejetos. Observou-se que a lagoa está “impermeabilizada” com uma lona inapropriada, pois nestes casos emprega-se uma geomembrana de Polietileno de Alta Densidade - PEAD, contudo, neste caso foi utilizada uma lona simples, dupla face de Polietileno de Baixa Densidade – PEBD.
Fonte: Raiz Ambiental Ltda.

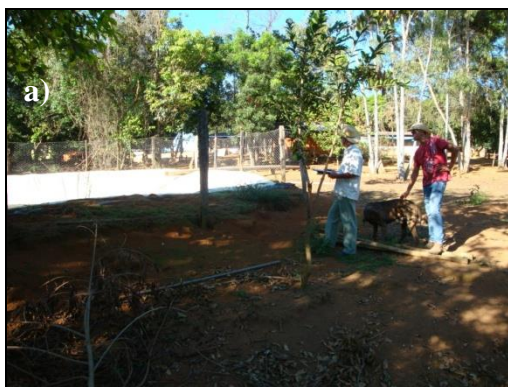
Figura 207 – a) e b) Vistas de diferentes ângulos do tanque de dejetos. Observam-se problemas de conservação do tabule realizado para a construção do mesmo. Havendo risco real de rompimento do mesmo e contaminação de uma vasta área de solo e do manancial hídrico mais próximo (afluentes do Córrego Capão da Erva).

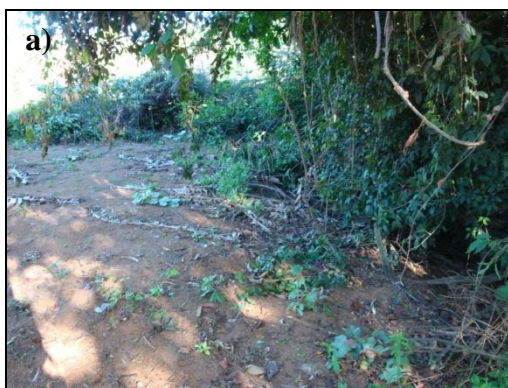
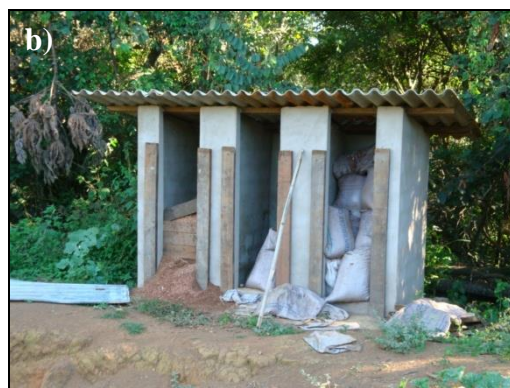
Figura 208 – a) Vista do limite da Área de Preservação Permanente, b) vista frontal de uma estrutura de compostagem de carcaças de suínos. Neste caso sem utilizada para armazenamento de materiais e insumos da propriedade.

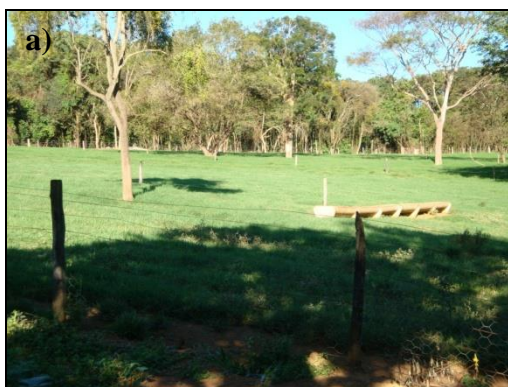
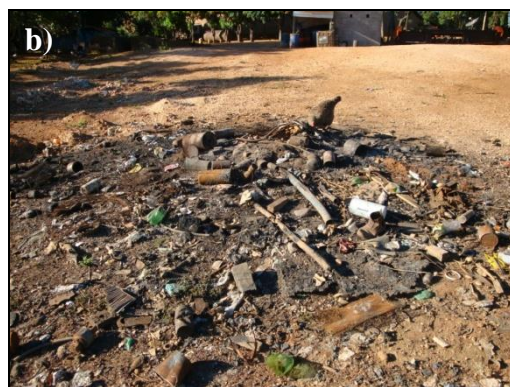
Figura 209 – a) Vista de uma área de pastagem atualmente utilizada para criação de carneiros. Área que igualmente recebe dejetos de suínos via fertirrigação, b) vista de ponto da propriedade utilizado para queima de resíduos sólidos gerados na propriedade.

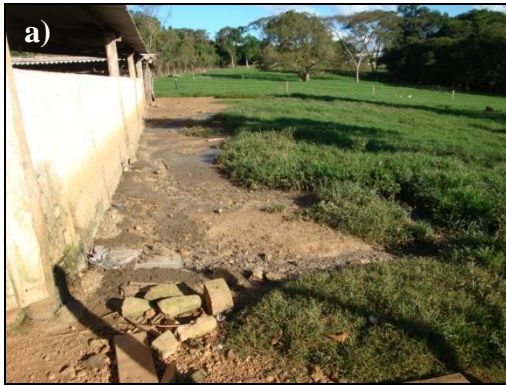
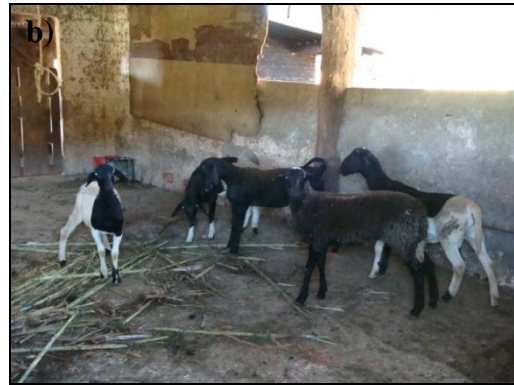
Figura 210 – a) Vista externa do barracão de criatório de carneiros. Observa-se lançamento de dejetos sem nenhum controle. Todo o material é lançado ao solo e percorre uma borá parte da área de pastagem, b) vista interna do barracão. Onde se encontram alguns animais.
Fonte: Raiz Ambiental Ltda.

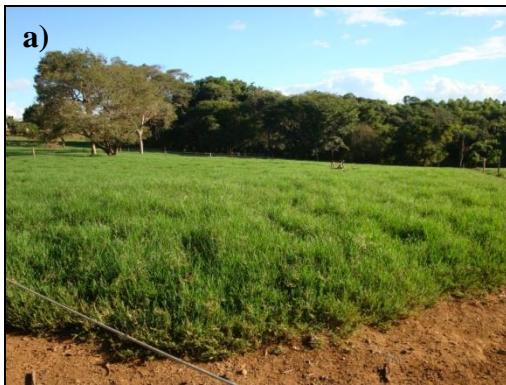
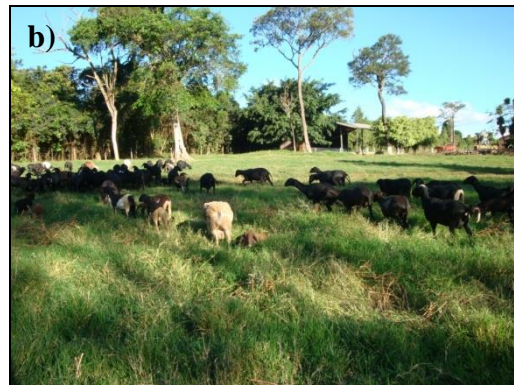
Figura 211 – a) e b) Vistas de uma área de pastagem atualmente utilizada para criação de carneiros. Área que igualmente recebe dejetos de suínos via fertirrigação, b) observam-se alguns animais na referida área.
Fonte: Raiz Ambiental Ltda.

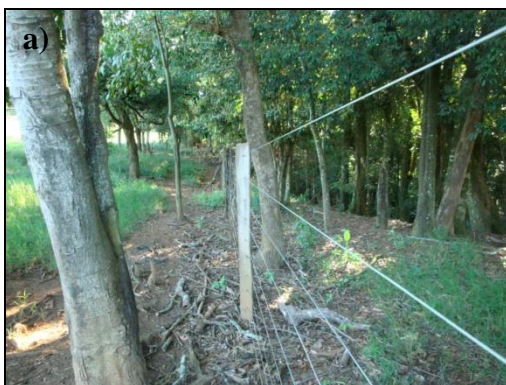
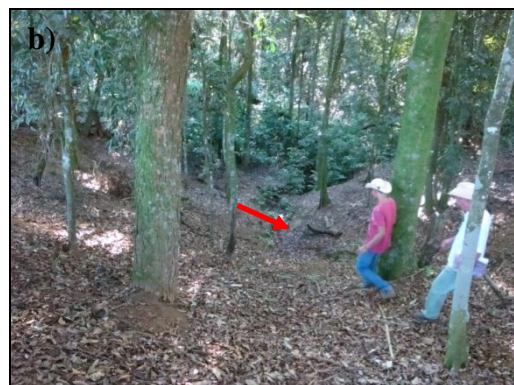
Figura 212 – a) Vista de cerca de arame liso isolando parte da mata ciliar, sendo que a cerca está posicionada logo após o encerramento da área úmida, não respeitando a APP, b) vista de área interna, com vegetação nativa do local. A seta vermelha indica o ponto da surgência/nascente.
Fonte: Raiz Ambiental Ltda.

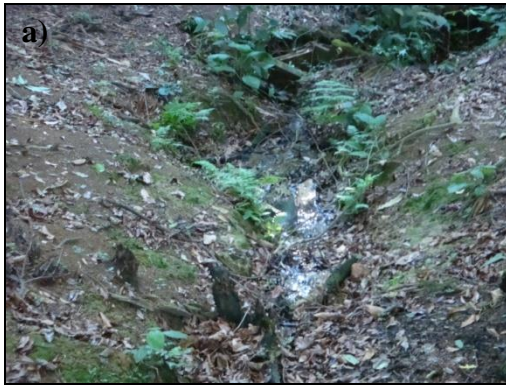
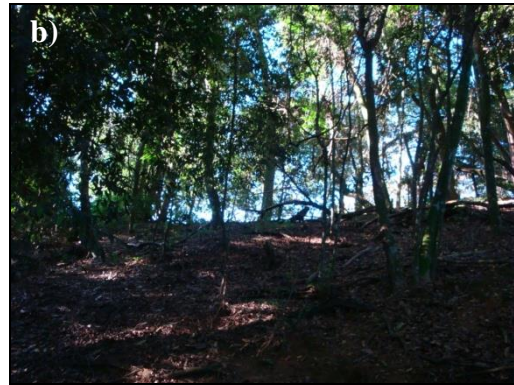
Figura 213 – a) Focagem do ponto da surgência / nascente, b) detalhe da distância entre a nascente até o final da área úmida. Onde está localizada a cerca. Aproximadamente 20 metros.
Fonte: Raiz Ambiental Ltda.

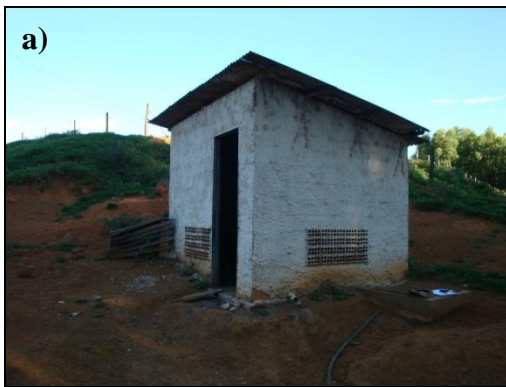
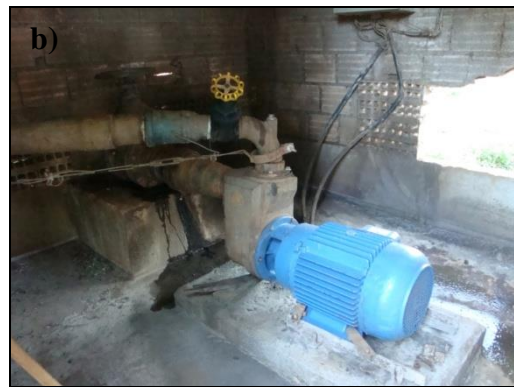
Figura 214 – a) Vista externa da casa do conjunto moto-bomba, utilizado para realização do processo de fertirrigação com dejetos, b) vista interna da casa, com visão do conjunto moto-bomba.
Fonte: Raiz Ambiental Ltda.

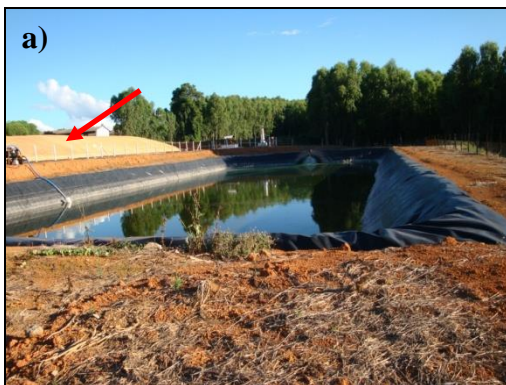
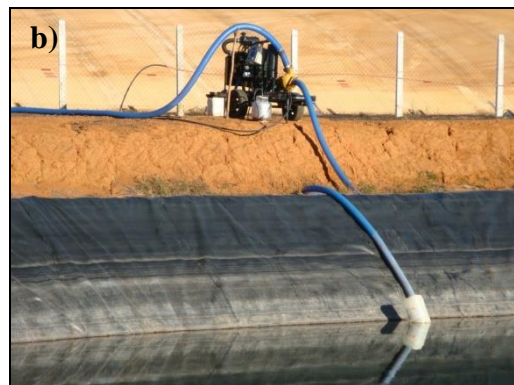
Figura 215 – a) Vista do tanque reservatório de efluente tratado, após a passagem do mesmo pelo biodigestor, localizado cima indicado pela seta vermelha, b) detalhe do conjunto moto-bomba utilizado para recalque do efluente utilizado na fertirrigação nas áreas de pastagem.
Fonte: Raiz Ambiental Ltda.

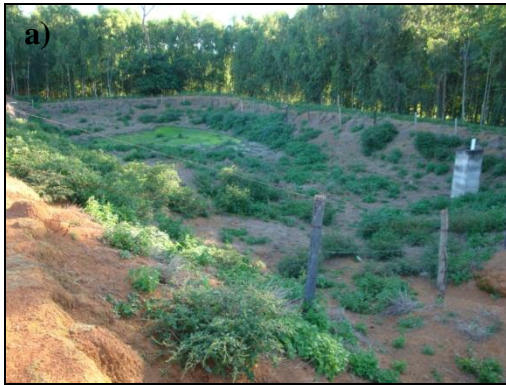
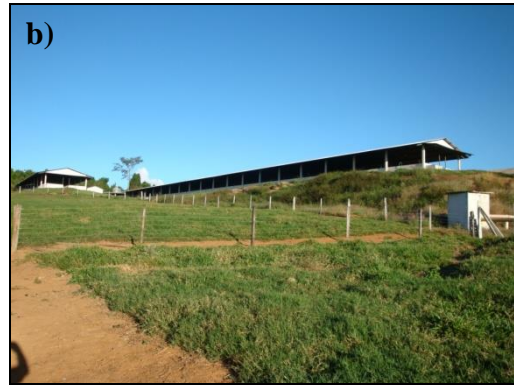
Figura 216 – a) Vista de uma lagoa de decomposição desativada, b) vista geral dos galpões de criação de suínos.

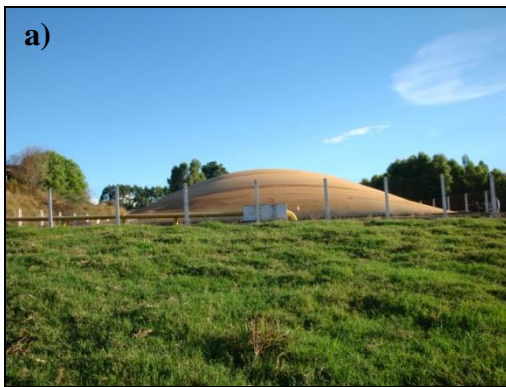
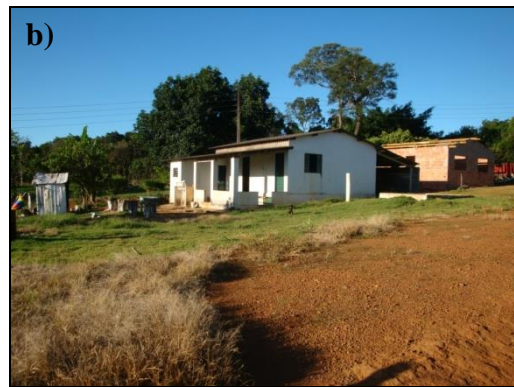
Figura 217 – a) Vista do Biodigestor para os dejetos suínos, b) vista lateral de residências de funcionários.

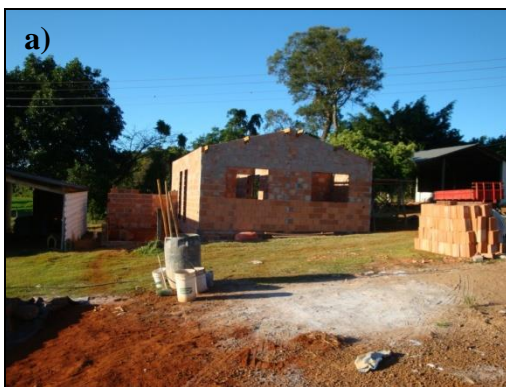
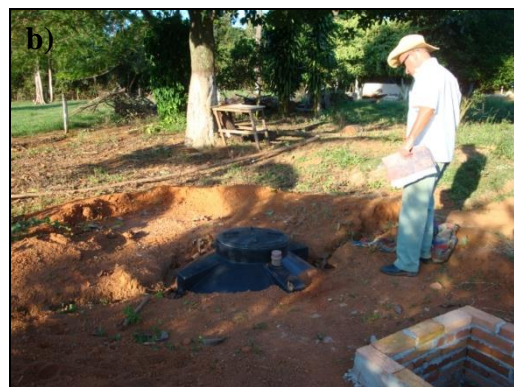
Figura 218 – a) Vista lateral de residências de funcionários, em construção, b) vista de sistema de tratamento de efluente, fossa séptica, adequada, conforme padrões da ABNT. Com o objetivo de tratar os efluentes sanitários gerados nas residências.

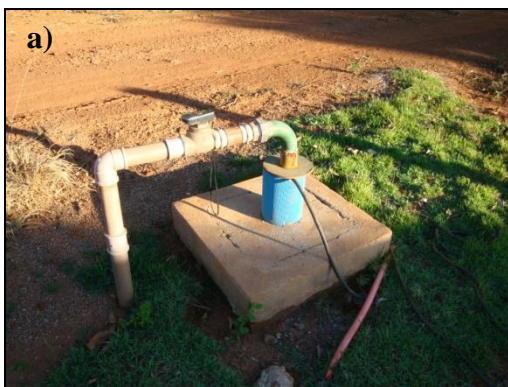
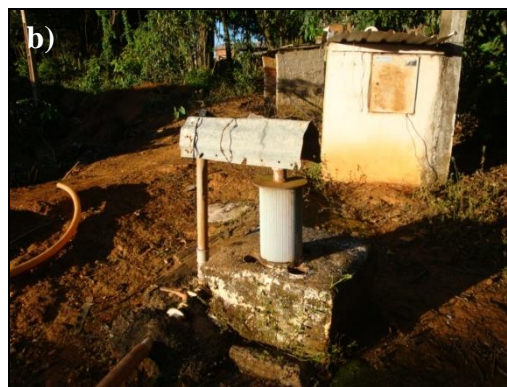
Figura 219 – a) e b) Vista de dois poços tubulares que abastecem o empreendimento, ambos outorgados.

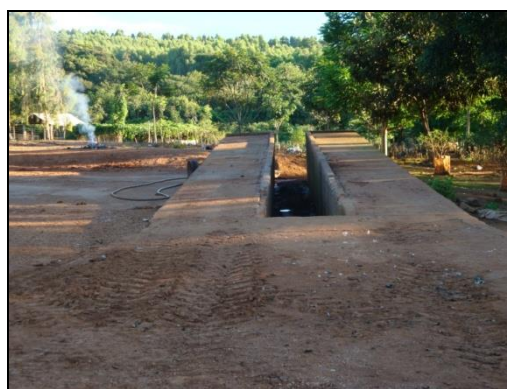
Figura 220 – Vista de uma rampa de elevação utilizada para veículos, equipamentos e maquinários em manutenção. Nota-se que não há impermeabilização do solo ao redor nem sistema de contenção de líquidos/efluentes. Assim observou-se presença de manchas de óleo e graxa nas áreas próximas.

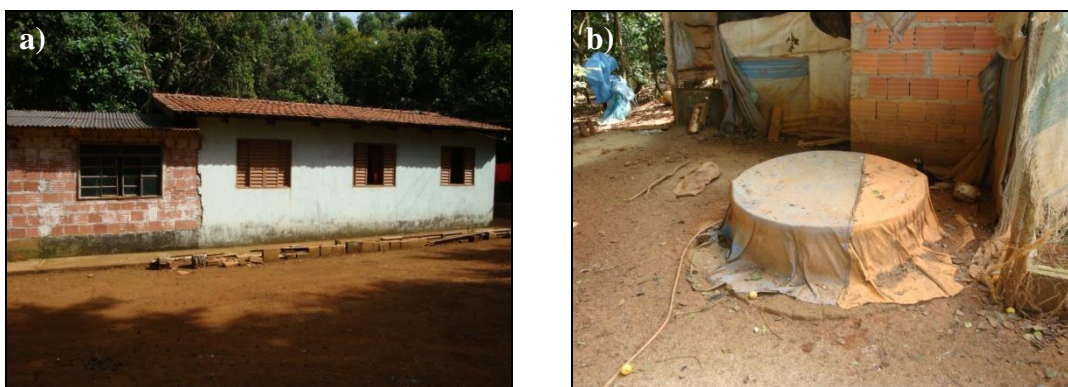
Figura 222 – a) Vista lateral da sede da propriedade, b) vista da cisterna manual, cavada para captação de água com fins de uso na residência.

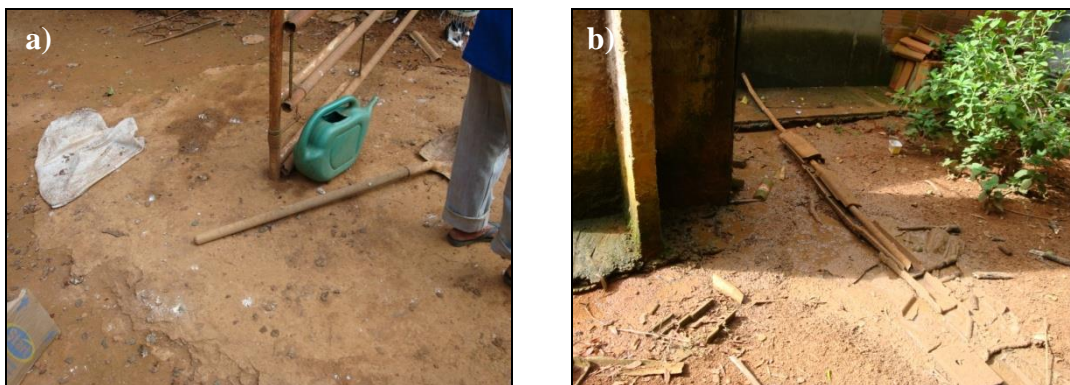
Figura 223 – a) e b) Vistas da área marginal á sede, conde observa-se o lançamento em solo dos efluentes advindos da área de cozinha e lavandeira.

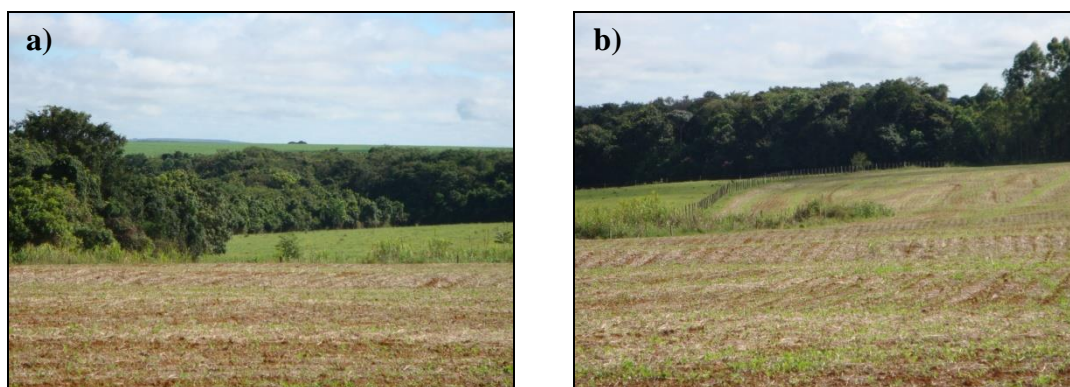
lavouras, onde existe uma cabeceira totalmente degradada, sem nenhuma proteção de mata ciliar.

Figura 226 – a) e b) Vistas da área destinada ao cultivo de culturas anuais, onde mostra uma APP (Surgência) antropizada, não tendo sido respeitado o limite mínimo da área de isolamento.
Fonte: Raiz Ambiental Ltda.

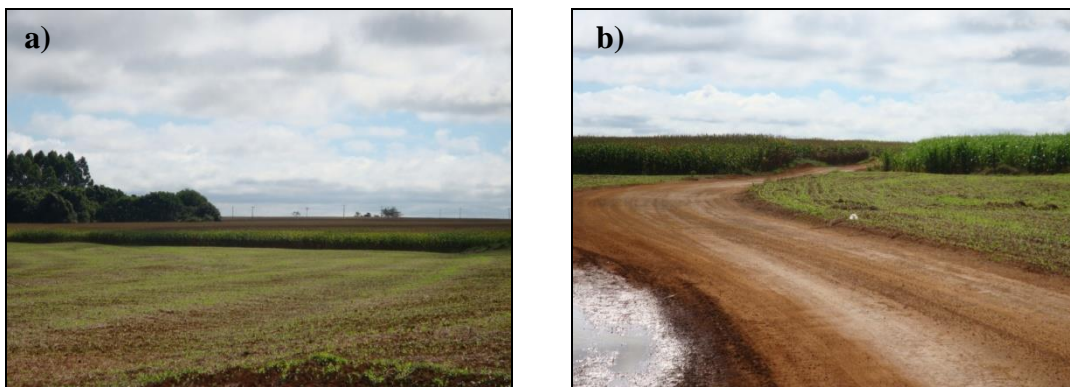
Figura 227 – a) e b) Vistas da área destinada ao cultivo de culturas anuais, onde mostra ainda, na Figura 02, a estrada municipal que corta a propriedade.
Fonte: Raiz Ambiental Ltda.

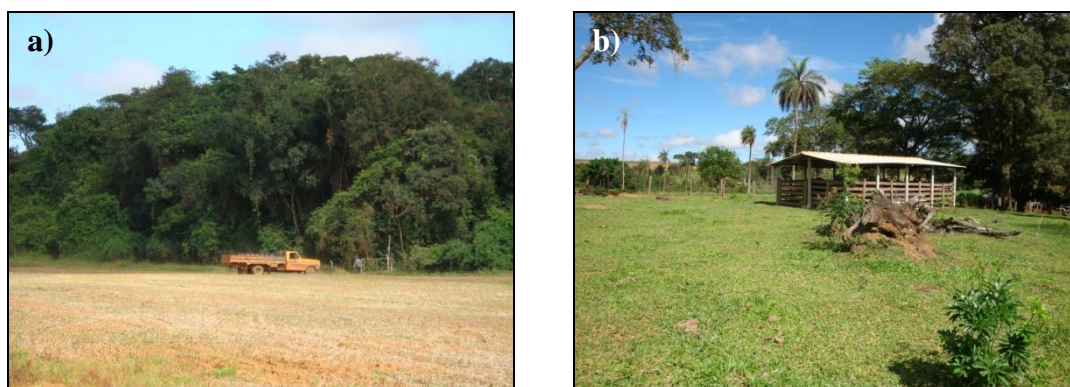
Figura 229 – a) Vista da área de Reserva Legal juntamente com área com cultivo de culturas anuais, b) vista lateral da área do curral coberto.
Fonte: Raiz Ambiental Ltda.

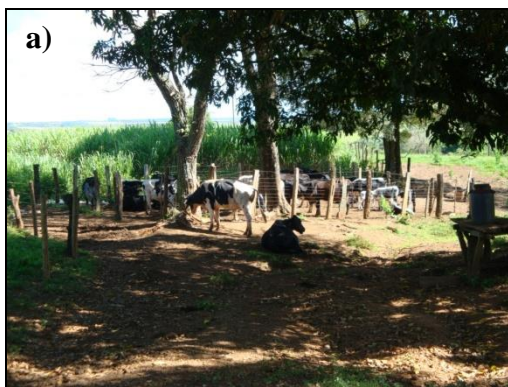
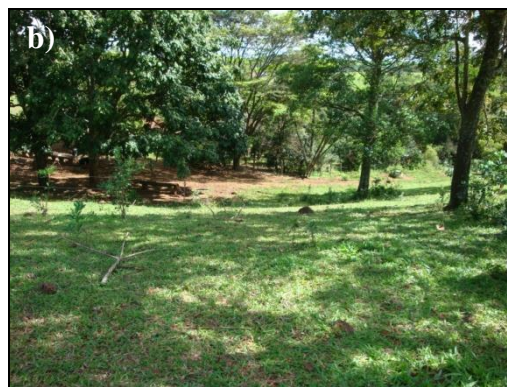
Figura 230 – a) Vista de um segundo curral, este construído apenas em cerca de arame liso, estando em atividade, b) vista de uma área de pastagem degradada, com presença de diversos pontos de erosão laminar e sulcos.
Fonte: Raiz Ambiental Ltda.

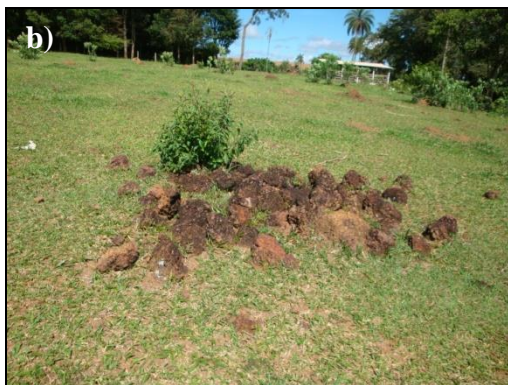
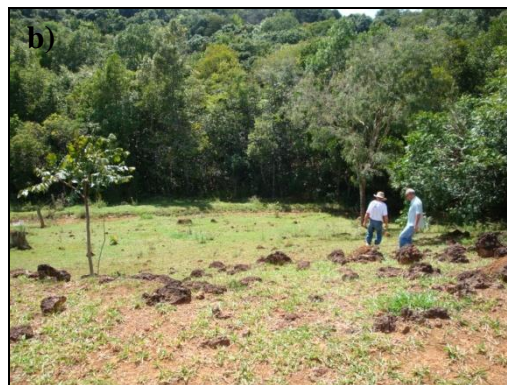
Figura 231 – a) e b) Vistas de uma área de pastagem com solo litólico, com presença de material rochoso exposto e declividade superior a 40%. Observaram-se diversos pontos de erosão laminar no local.
Fonte: Raiz Ambiental Ltda.

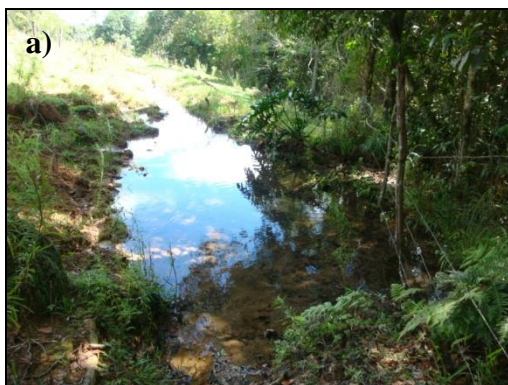
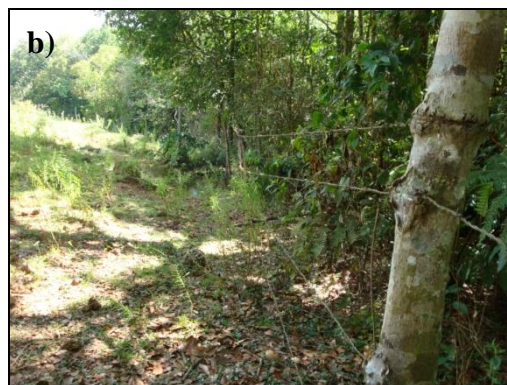
Figura 232 – a) Vista de uma derivação do Córrego Capão da Erva (Rego d'água) realizado na propriedade, b) vista de cerca de arame farpado isolando parte da mata ciliar, sendo que a cerca está posicionada logo após o encerramento da área úmida, não respeitando a APP.
Fonte: Raiz Ambiental Ltda.

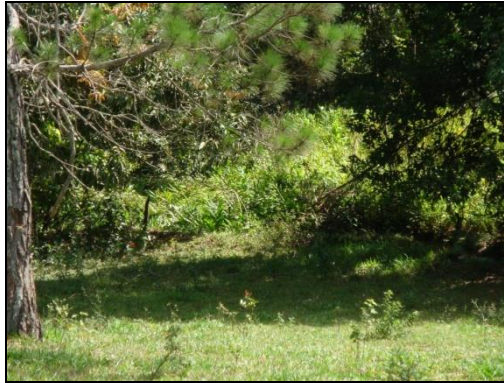
Figura 233 – Visão de área limite do leito do Córrego, com a inexistência de mata ciliar junto a Área de Preservação Permanente.

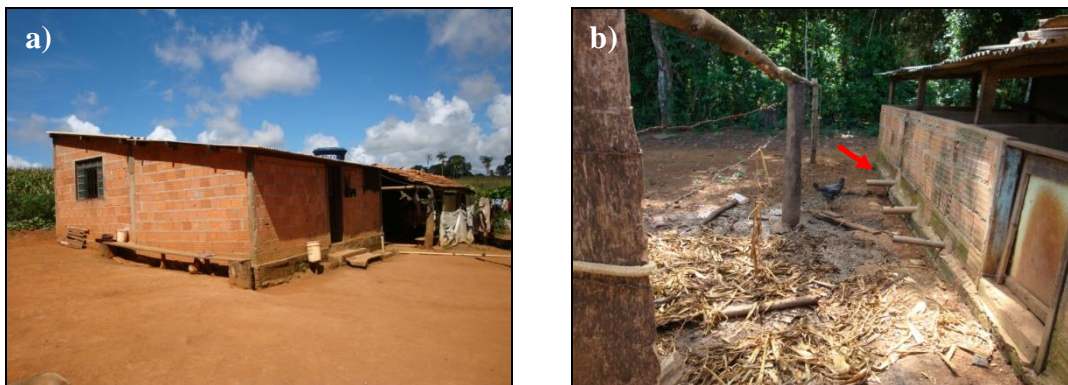
Figura 238 – a) Vista frontal da sede da propriedade, b) vista lateral de uma pocilga situada próxima a sede da propriedade. Observa-se que os dejetos são lançados diretamente ao solo, sem nenhum tipo de tratamento, sendo que o mesmo encontra-se à margem da APP da propriedade. A seta vermelha indica os pontos de lançamento do efluente.

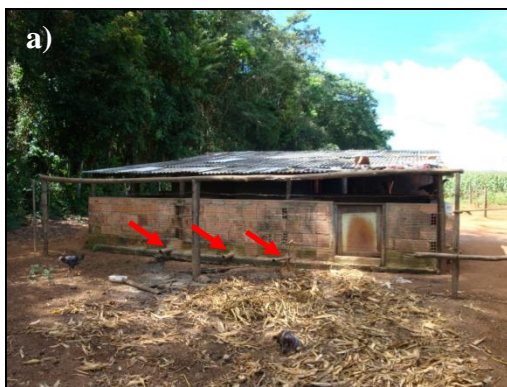
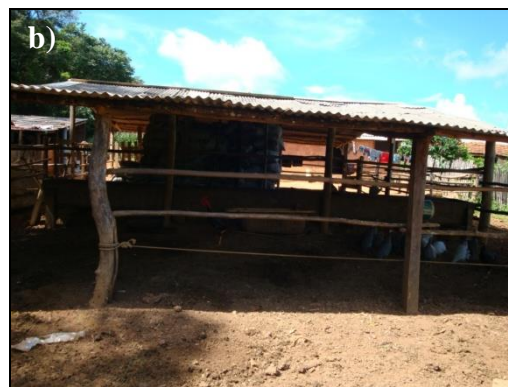
Figura 239 – a) Vista lateral de uma pocilga situada próxima a sede da propriedade. Observa-se que os dejetos são lançados diretamente ao solo, sem nenhum tipo de tratamento, sendo que o mesmo encontra-se à margem da APP da propriedade. A seta vermelha indica os pontos de lançamento do efluente, b) vista lateral da área do curral.

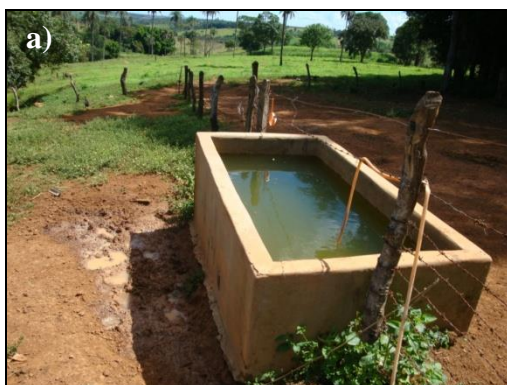
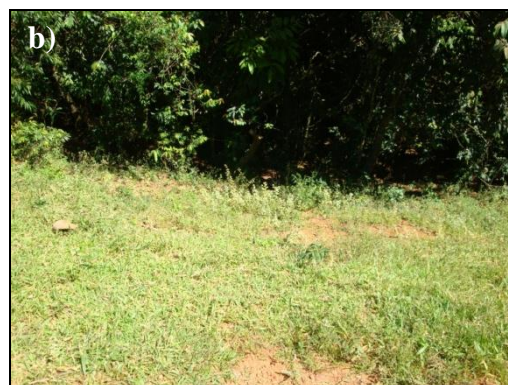
Figura 240 – a) Vista de um cocho para dessedentação animal, b) área de pastagem degradada, com pontos de erosão laminar.

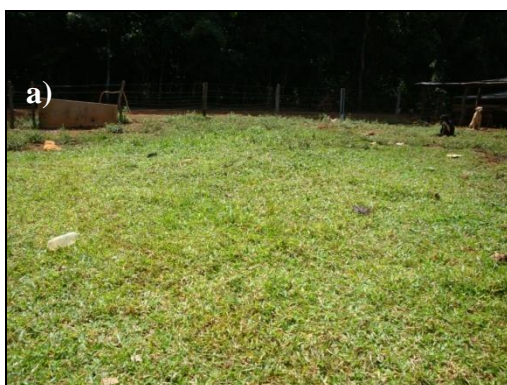
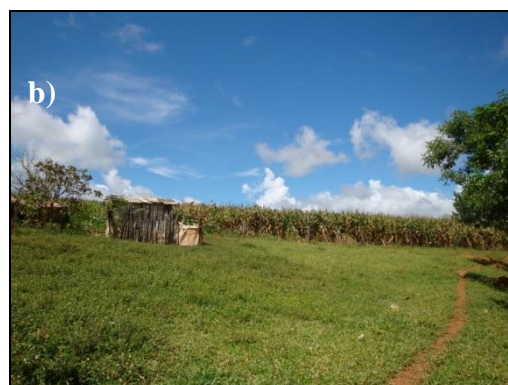
Figura 241 – a) e b) Vistas de uma área de pastagem degradada, com pontos de erosão laminar. Ao fundo, na Figura 241b), observa-se detalhe de lavoura anual (cana de açúcar).

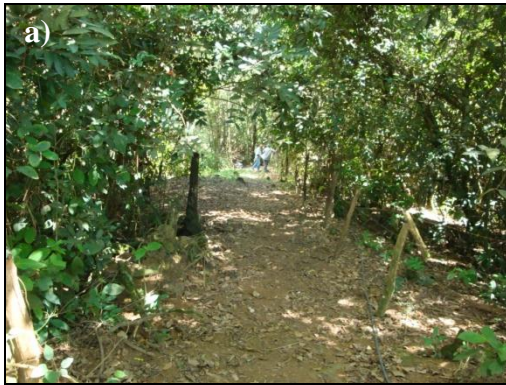
Figura 242 – a) Vista do interior da mata (APP) onde se localiza uma surgência. Nota-se a “picada” aberta no meio da mata para dar acesso ao ponto de captação, b) vista de equipamento (carneiro mecânico) para emissão de água à residência.
Fonte: Raiz Ambiental Ltda.

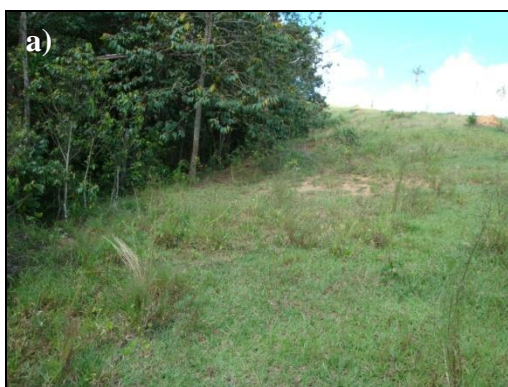
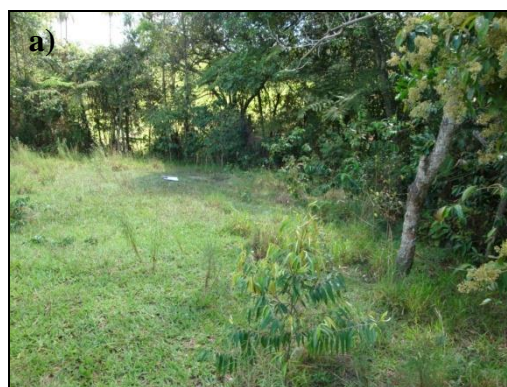
Figura 245 – a) e b) Mostram duas áreas de pastagem próximas entre si, onde se observam pontos de erosão laminar por entre a gramínea. Na Figura 246b, nota-se ainda um ponto de invasão da APP no local.
Fonte: Raiz Ambiental Ltda.

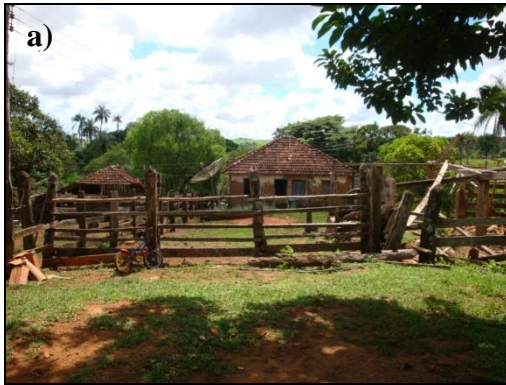
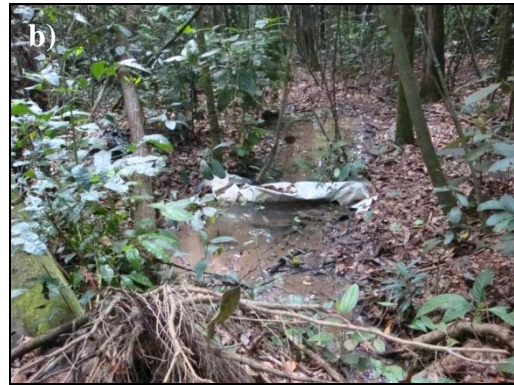
Figura 259 – a) Vista da estrutura da propriedade. Observa-se um curral, e a sede ao fundo, b) detalhe de material plástico descartado sobre uma nascente no interior da propriedade.
Fonte: Raiz Ambiental Ltda.

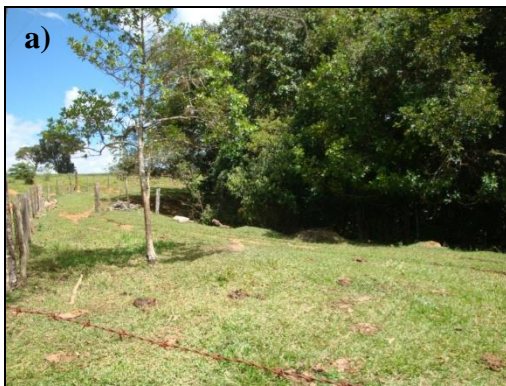
Figura 251 – a) Áreas de pastagem, onde se observam pontos de erosão laminar por entre a gramínea. Observa-se grande quantidade de cupinzeiros e formigueiros, outra evidência da degradação da área, b) vista de a estrada de acesso à propriedade.
Fonte: Raiz Ambiental Ltda.

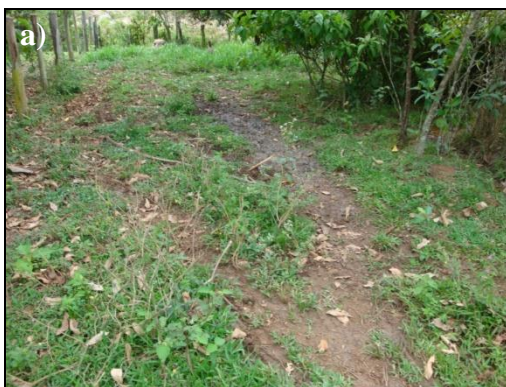
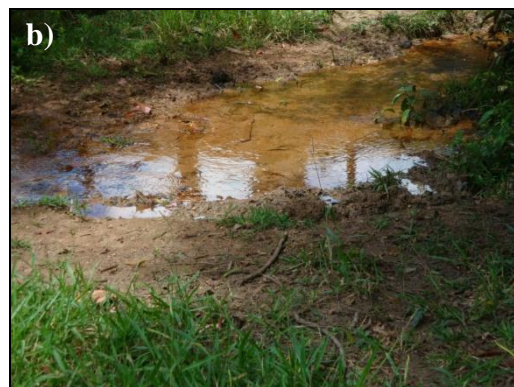
Figura 253 – a) e b) Vistas de local utilizado para a dessedentação animal. Observa-se problemas com pisoteio da área úmida (Compactação do solo), remoção da vegetação riparia contaminação do manancial e processos erosivos e de assoreamento.
Fonte: Raiz Ambiental Ltda.

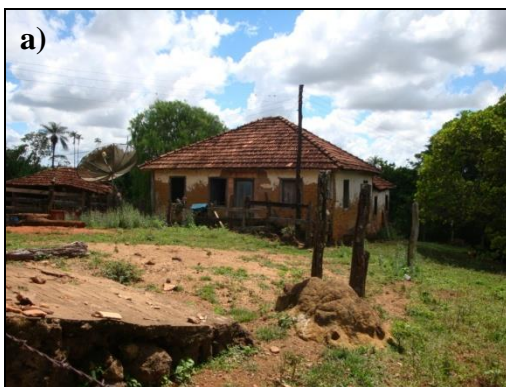
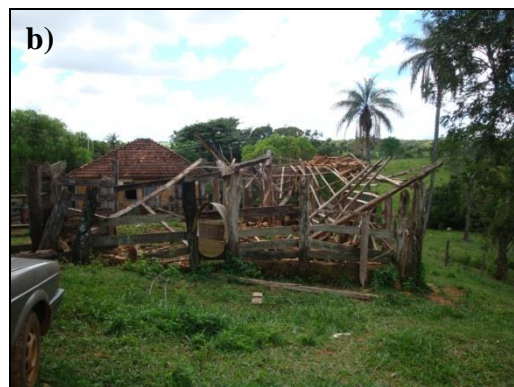
Figura 254 – a) e b) Vista da propriedade em total depreciação.
Fonte: Raiz Ambiental Ltda.

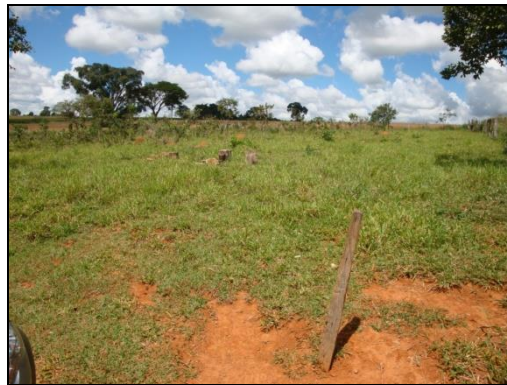
Figura 256 – Áreas de pastagem, onde se observam pontos de erosão laminar por entre a gramínea. Observa-se grande quantidade de cupinzeiros e formigueiros, outra evidência da degradação da área.

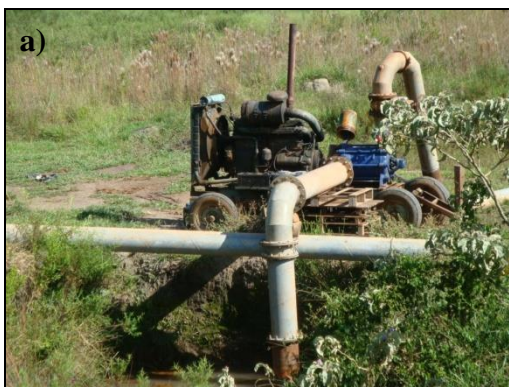
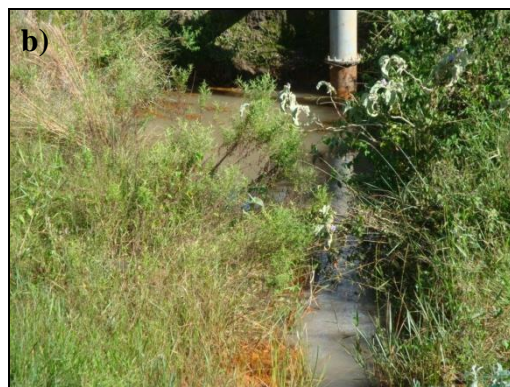
Já a parte situada à jusante do empreendimento, área com vegetação degradada, restos de embalagens de insumos e produtos químicos lançados ao solo, áreas de P danificadas, especialmente junto a um conjunto moto-bomba que tinha a presença de vazamento de combustível, inclusive matando a grama e vegetação local.

Figura 258 – a) e b) Vista de local de captação de água no interior da propriedade. Observa-se o uso irregular de moto-bomba a diesel ao lado do leito do Córrego Capão da Erva, com riscos de contaminação do manancial.

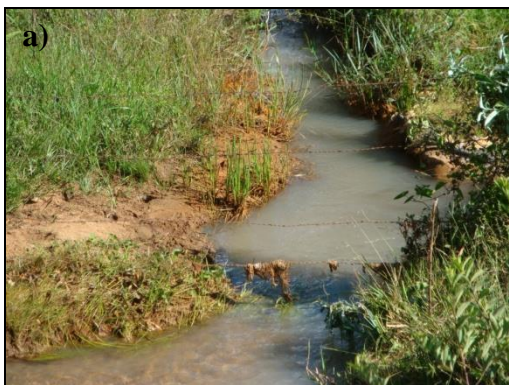
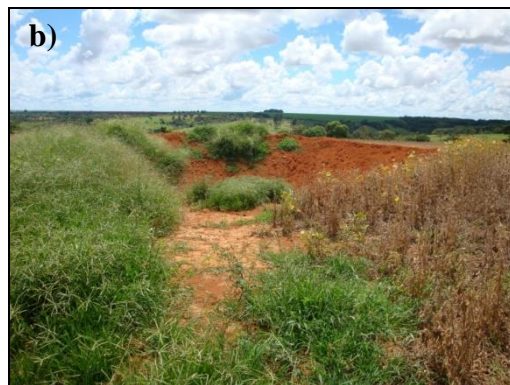
Figura 259 – a) e b) Vista de área de pastagem degradada, com acesso total ao leito do Córrego pelo gado. Local onde a vegetação da APP (mata ripária) foi completamente removida para dar lugar à pastagem. Observam-se processos de erosão em diversos pontos.

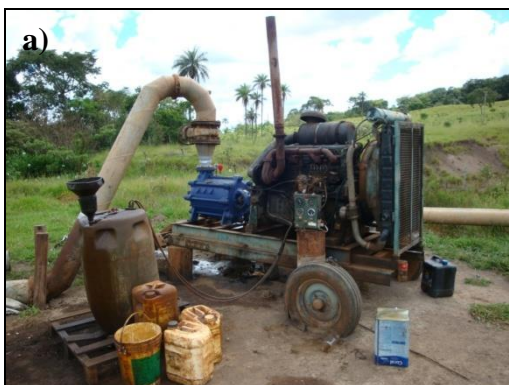
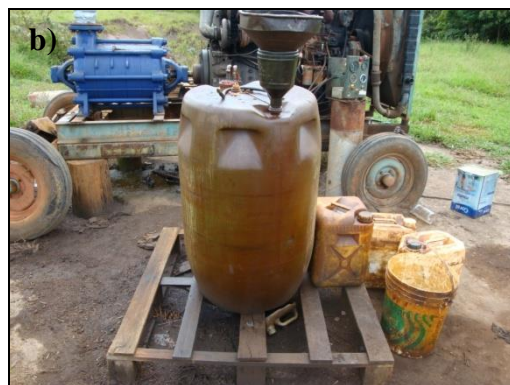
Figura 260 – a) Sistema de irrigação, sendo conjunto moto-bomba movido a óleo diesel ao ar livre, sem nenhum controle do vazamento de graxas e óleos, b) detalhe da bombona de 200 litros utilizada como tanque de combustível. Notam-se manchas ao solo de derramamentos de óleo diesel, graxa e óleos lubrificantes.

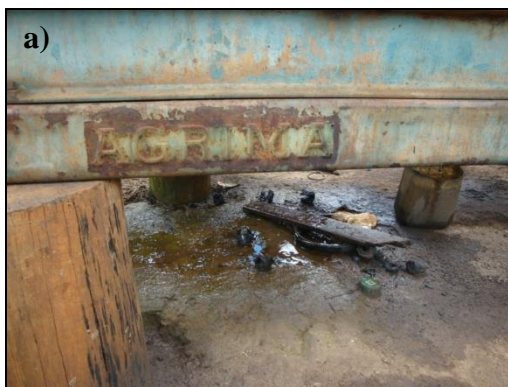
Figura 261 – a) Detalhe de vazamento de combustível abaixo do motor, b) detalhe da tubulação de recalque do conjunto. Foi realizada escavação no leito do Córrego para facilitar a captação da água.
