**Diagnóstico Ambiental
Individualizado por Propriedade na
Micro-Bacia do Córrego
Capão da Erva**

ANEXO CADERNO I

Associação Multisetorial de Usuários de Recursos Hídricos da Bacia Hidrográfica do Rio Araguari - ABHA

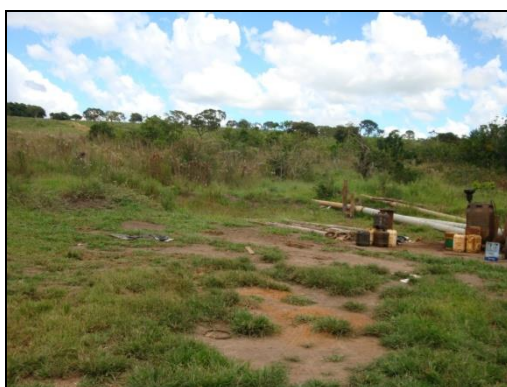
Figura 263 – Vista geral do local de instalação do conjunto moto-bomba de captação. Local completamente degradado em relação da remoção da vegetação nativa e contaminação de solo e manancial hídrico por composto derivados de petróleo (VOC).

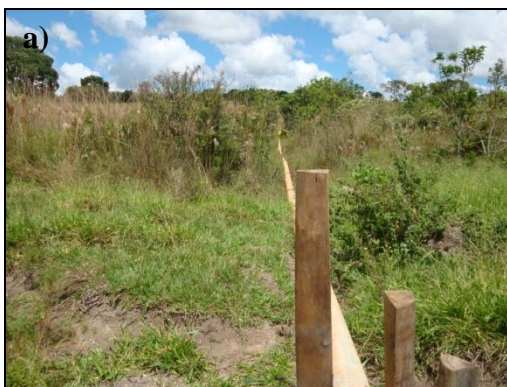
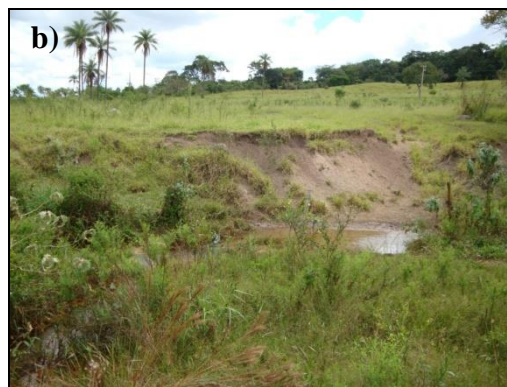
Figura 264 – a) e b) Áreas de Preservação Permanente totalmente degradadas, sem nenhuma forma de vegetação arbórea e processos de erosão das margens e assoreamento do interior do leito do Córrego.

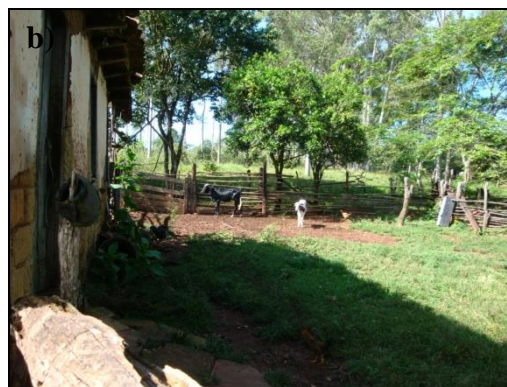
Figura 269 – a) Detalhe do curral local, b) vista de área com adiantado estágio de degradação da área de pastagem da propriedade.

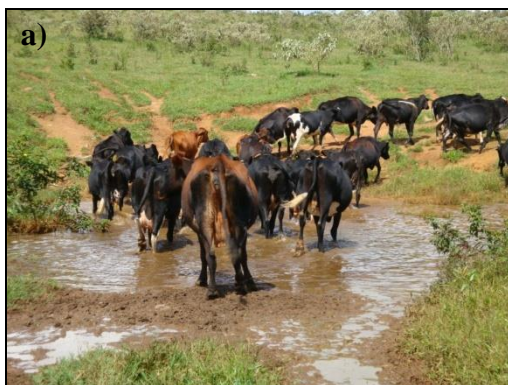
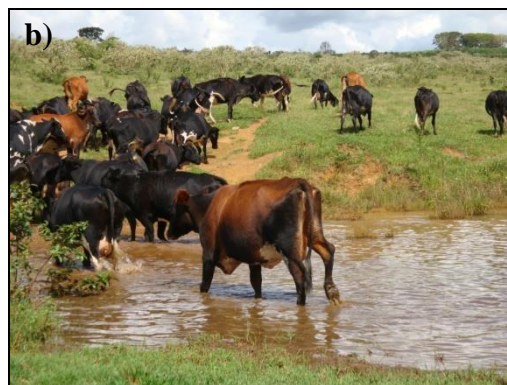
Figura 275 – a) e b) Vistas de local utilizado para a dessedentação animal. Observa-se problemas com pisoteio da área úmida (Compactação do solo), remoção da vegetação riparia contaminação do manancial e processos erosivos e de assoreamento.

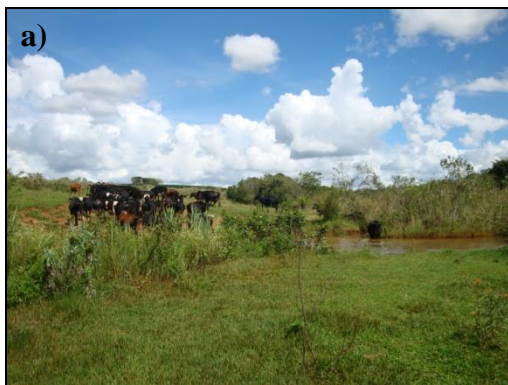
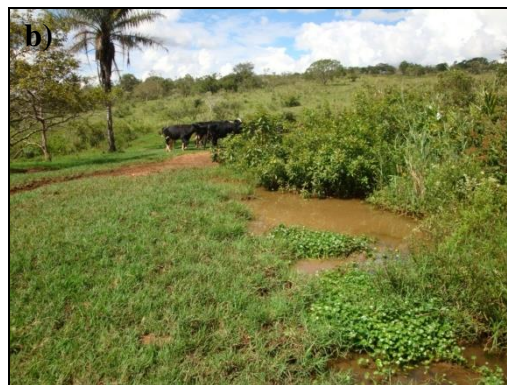
Figura 276 – a) e b) Vistas de local utilizado para a dessedentação animal. Observa-se problemas com pisoteio da área úmida (Compactação do solo), remoção da vegetação riparia contaminação do manancial e processos erosivos e de assoreamento.

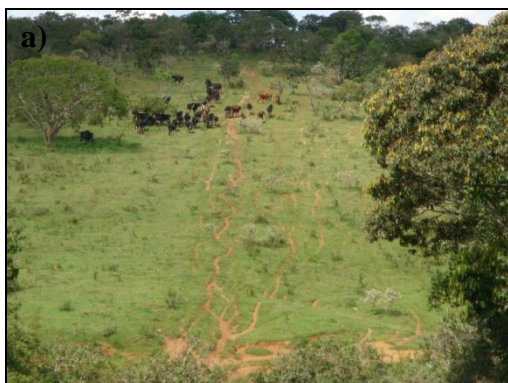
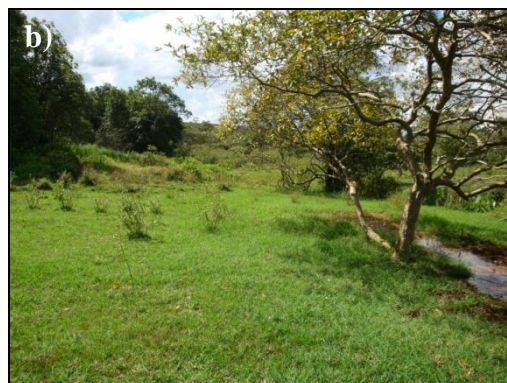
Figura 277 – a) Área de pastagem degradada, com processos erosivos, b) área de PP, degradada. Praticamente toda a propriedade encontra-se com a APP degradada, sem vegetação nativa.

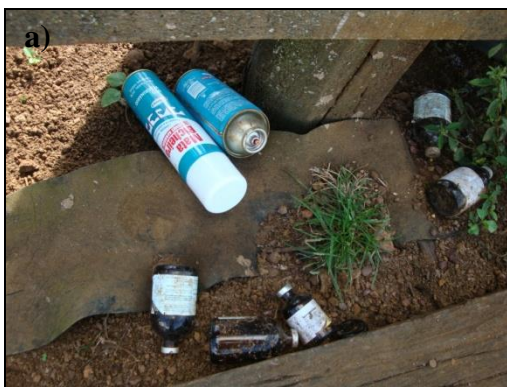
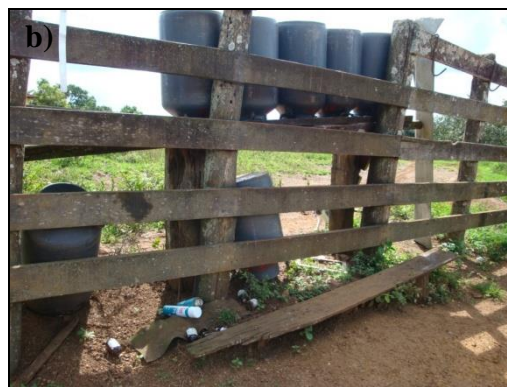
Figura 278 – a) e b) Local de descarte de embalagens com produtos veterinários.
Fonte: Raiz Ambiental Ltda.

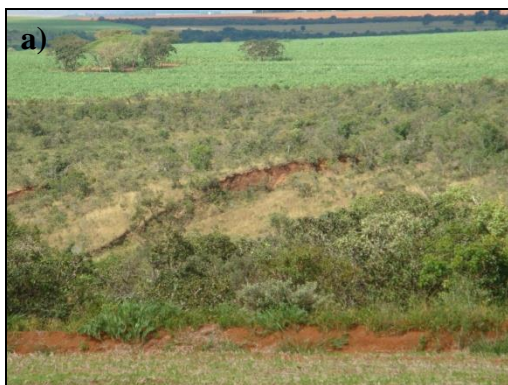
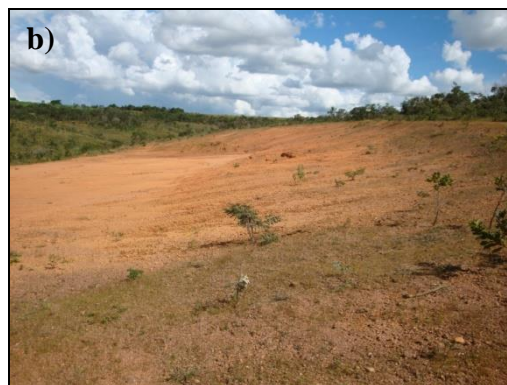
Figura 283 – a) Detalhe de voçorocas em área de Reserva Legal que se encontram estabilizadas, b) área de cascalheira, com diversos pontos de erosão laminar e sulcos.
Fonte: Raiz Ambiental Ltda.

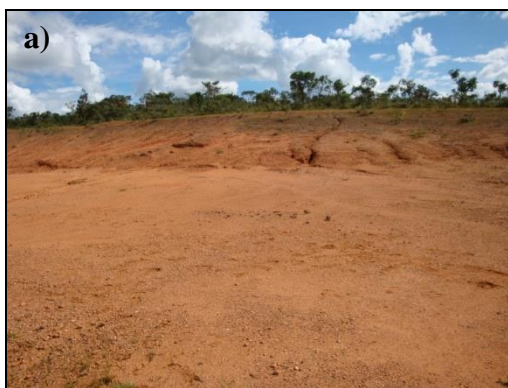
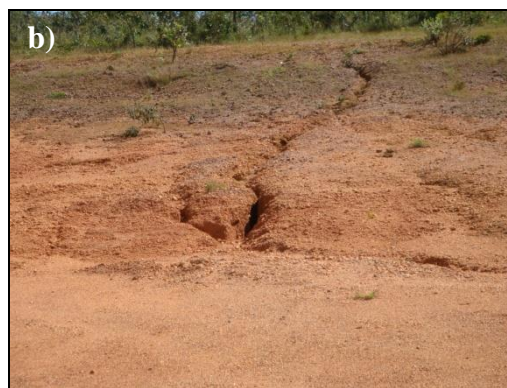
Figura 284 – a) e b) Área de cascalheira, com diversos pontos de erosão laminar e sulcos.
Fonte: Raiz Ambiental Ltda.

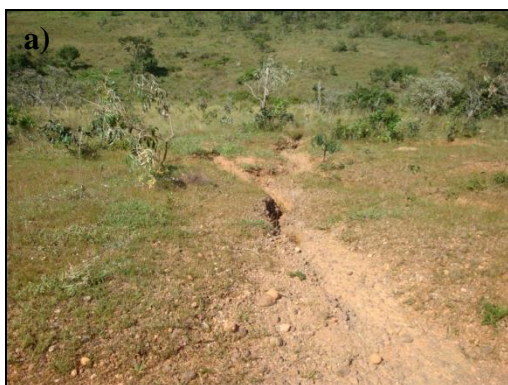
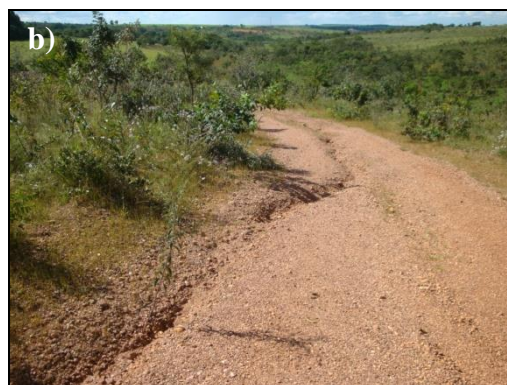
Figura 285 – a) e b) Área de cascalheira, com diversos pontos de erosão laminar e sulcos.
Fonte: Raiz Ambiental Ltda.

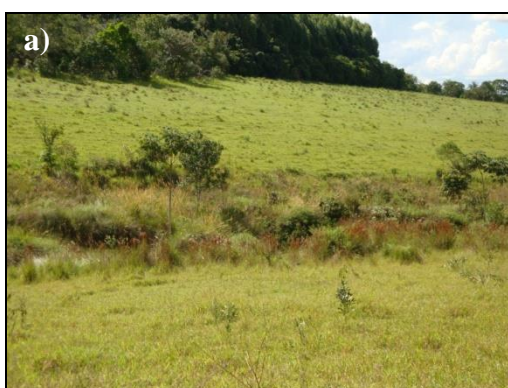
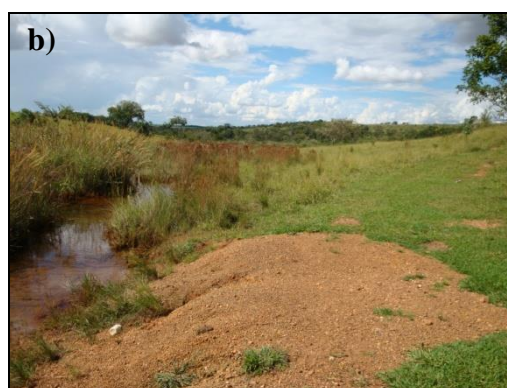
Figura 286 – a) e b) Vistas de local utilizado para a dessedentação animal. Observa-se problemas com pisoteio da área úmida (Compactação do solo), remoção da vegetação ripária, contaminação do manancial e processos erosivos e de assoreamento.
Fonte: Raiz Ambiental Ltda.

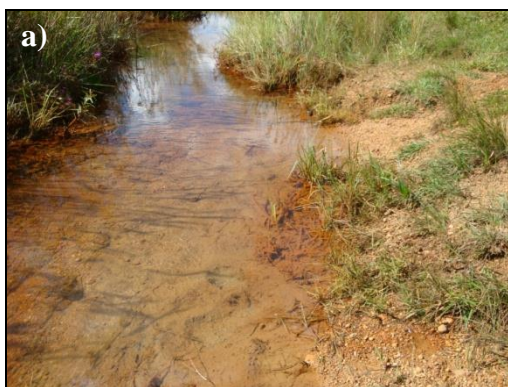
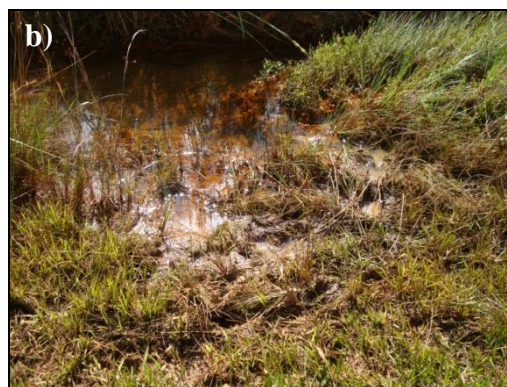
Figura 287 – a) e b) Vistas de local utilizado para a dessedentação animal. Observa-se problemas com pisoteio da área úmida (Compactação do solo), remoção da vegetação ripária, contaminação do manancial e processos erosivos e de assoreamento.
Fonte: Raiz Ambiental Ltda.

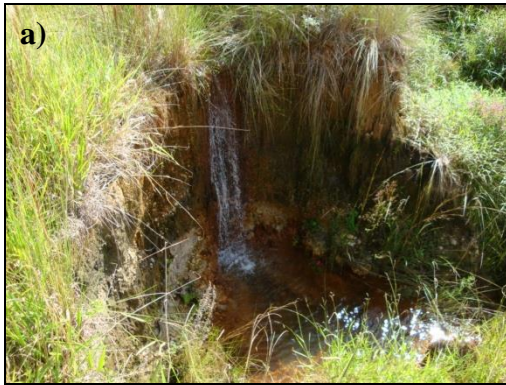
Figura 288 – a) e b) Processo de degradação do leito do córrego, provocado provavelmente pelo excesso de águas pluviais na ausência da mata ciliar e a continuada degradação da APP.
Fonte: Raiz Ambiental Ltda.

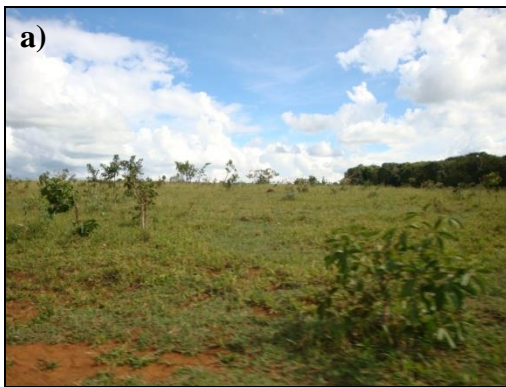
Figura 289 – a) e b) - Áreas de pastagem, onde se observam pontos de erosão laminar por entre a gramínea. Observa-se grande quantidade de cupinzeiros e formigueiros, outra evidência da degradação da área. Ao fundo, vegetação da APP restante na propriedade.
Fonte: Raiz Ambiental Ltda.

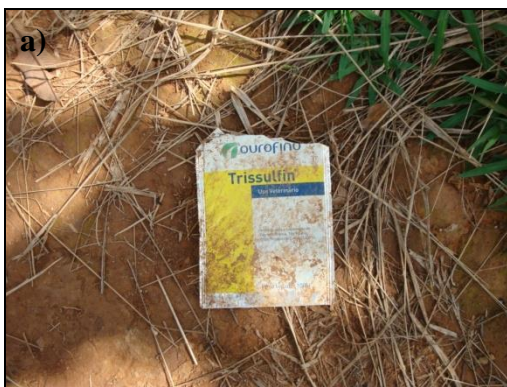
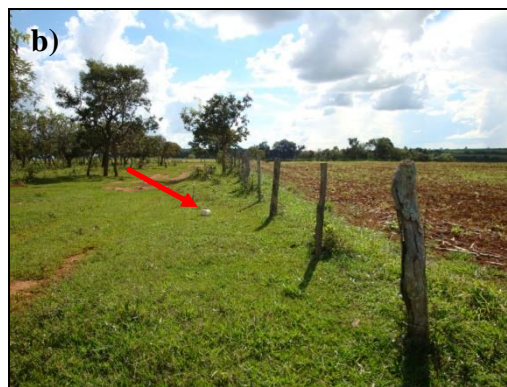
Figura 291 – a) e b) Vistas de embalagem de defensivos agrícolas espalhadas pela propriedade.
Fonte: Raiz Ambiental Ltda.

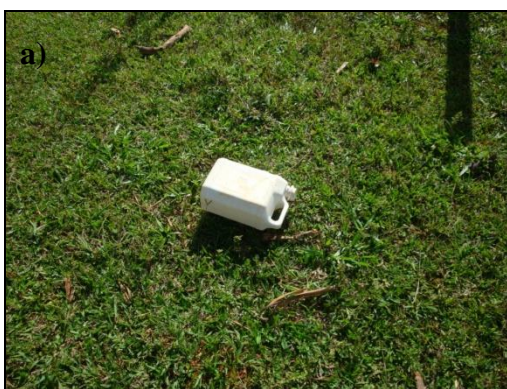
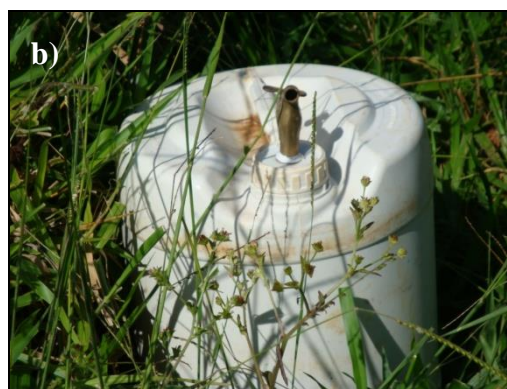
Figura 292 – a) e b) – Vistas de embalagem de defensivos agrícolas espalhadas pela propriedade. Na Figura 293b, observa-se embalagem sendo reutilizada. Risco para a saúde humane e de animais.
Fonte: Raiz Ambiental Ltda.

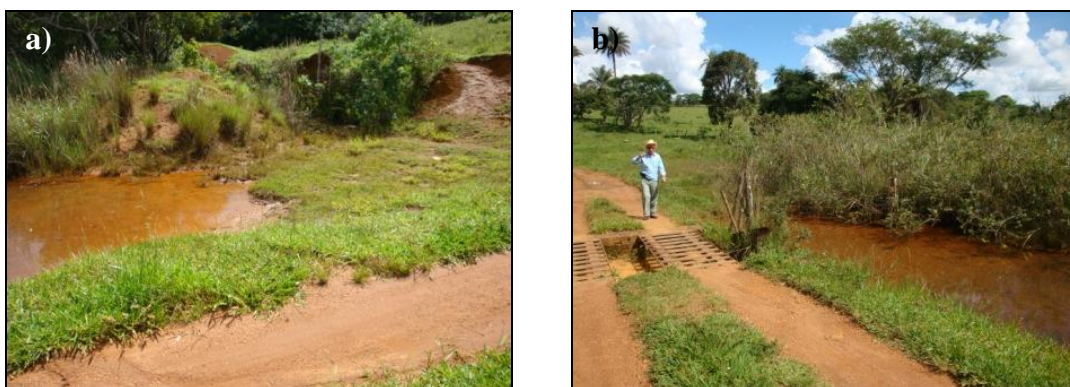
Figura 295 – a) e b) Vistas de local utilizado para a dessedentação animal. Observa-se problemas com pisoteio da área úmida (Compactação do solo), remoção da vegetação ripária, contaminação do manancial e processos erosivos e de assoreamento.
Fonte: Raiz Ambiental Ltda.

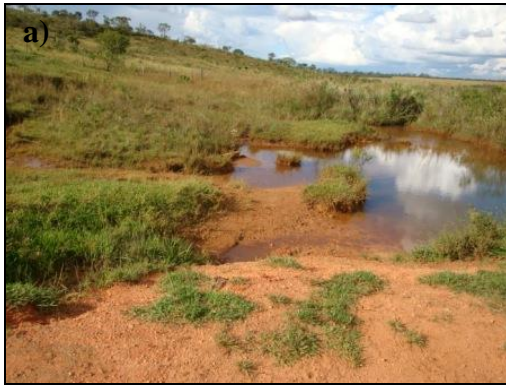
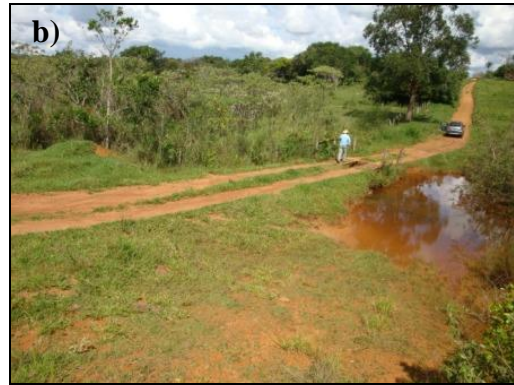
Figuras 296 – a) e b) – Vistas de local utilizado para a dessedentação animal. Observa-se problemas com pisoteio da área úmida (Compactação do solo), remoção da vegetação ripária, contaminação do manancial e processos erosivos e de assoreamento.
Fonte: Raiz Ambiental Ltda.

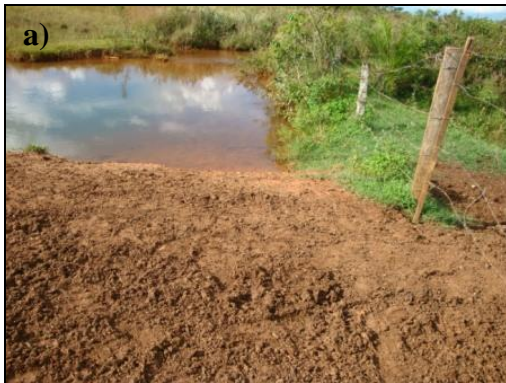
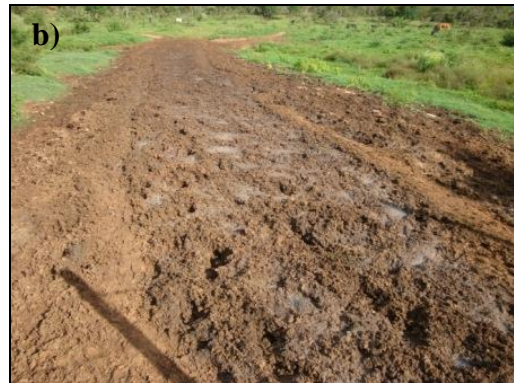
Figura 297 – a) e b) Vistas de local utilizado para a dessedentação animal. Observa-se problemas com pisoteio da área úmida (Compactação do solo), remoção da vegetação ripária, contaminação do manancial e processos erosivos e de assoreamento.
Fonte: Raiz Ambiental Ltda.

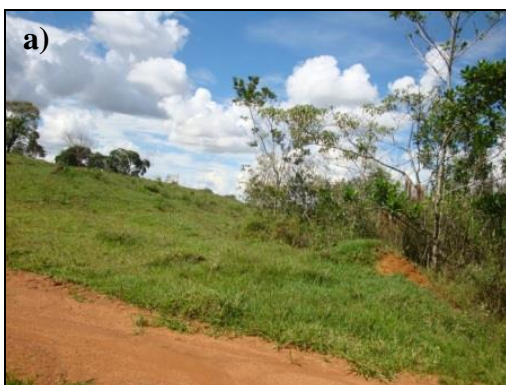
Figura 298 – a) Área de pastagem degradada, b) desvio do Córrego (regio) utilizado outrora, provavelmente para captação e irrigação de áreas de lavoura.
Fonte: Raiz Ambiental Ltda.

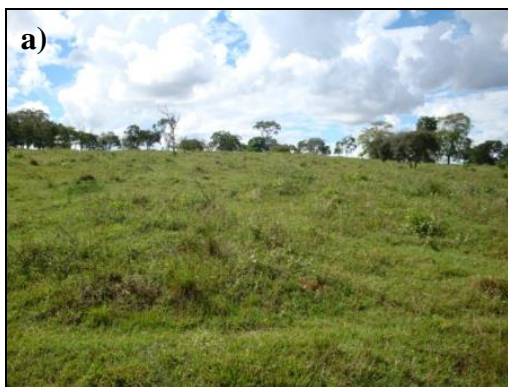
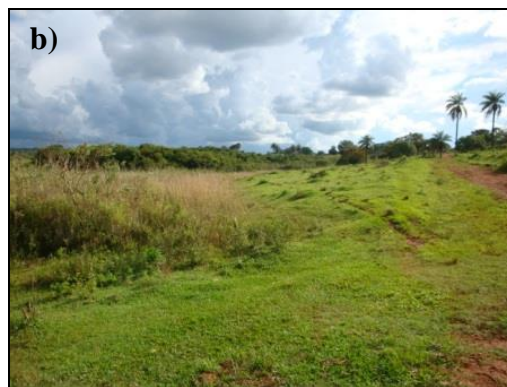
Figura 299 – a) e b) Área de pastagem e APP do Córrego Capão da Erva degradados no interior da propriedade.

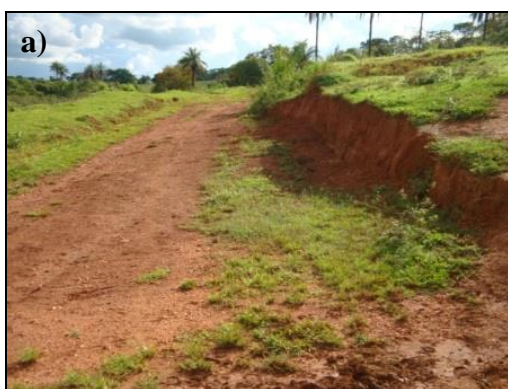
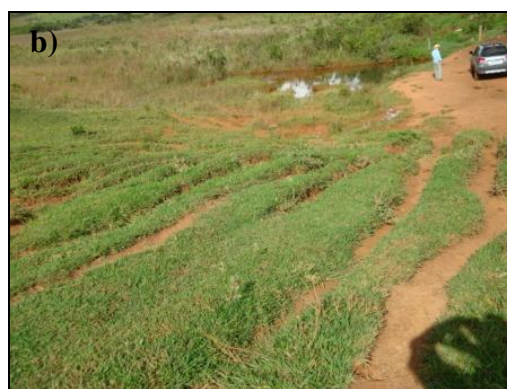
Figura 301 – a) e b) Área de pastagem com acentuado processo erosivo (Sulcos), contribuindo para assoreamento do referido Córrego.

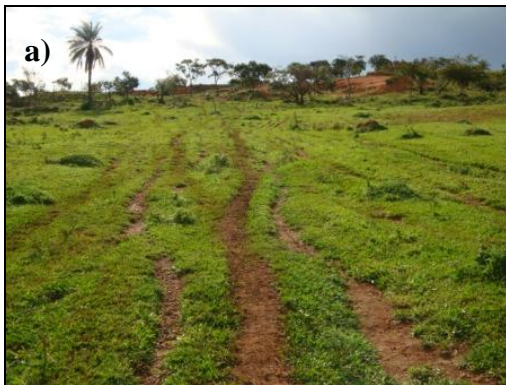
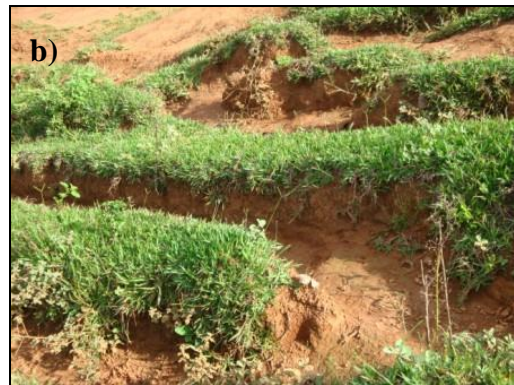
Figura 302 – a) e b) – Área de pastagem com acentuado processo erosivo (Sulcos), contribuindo para assoreamento do referido Córrego.
Fonte: Raiz Ambiental Ltda.

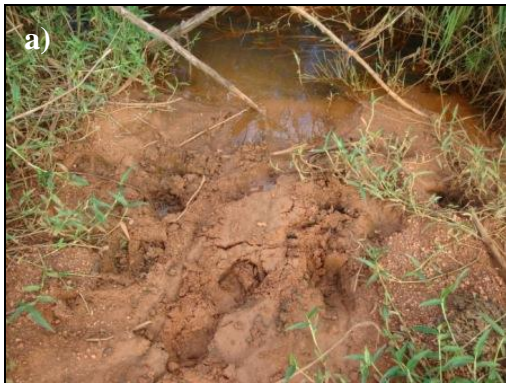
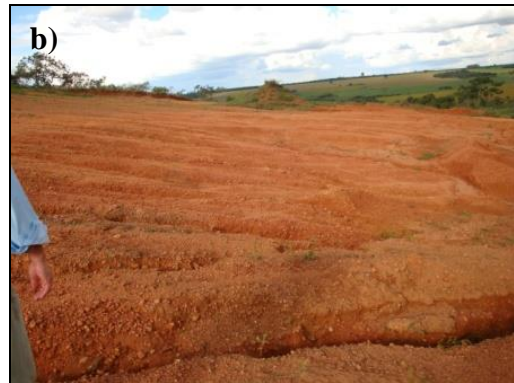
Figura 3043– a) Área de Preservação Permanente com acesso ao gado, b) área de cascalheira, com diversos pontos de erosão laminar e sulcos.
Fonte: Raiz Ambiental Ltda.

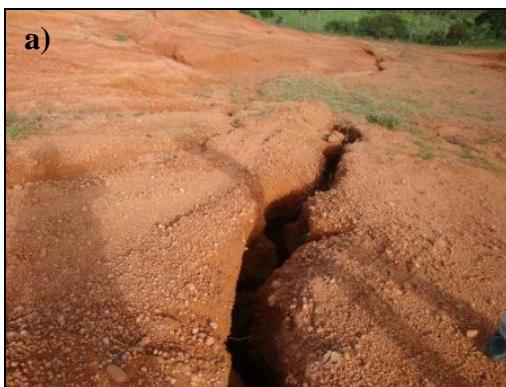
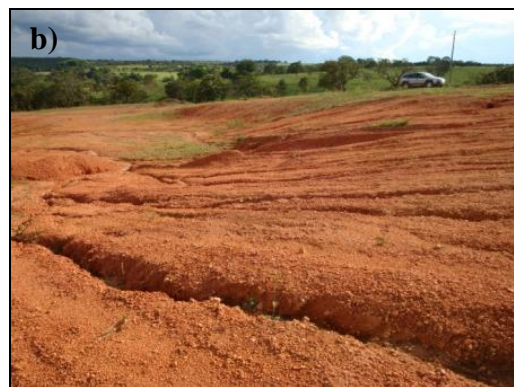
Cascalheira em adiantado processo erosivo, pois não tem saída para águas pluviais.

Figura 304 – a) e b) – Área de cascalheira, com diversos pontos de erosão laminar e sulcos.
Fonte: Raiz Ambiental Ltda.

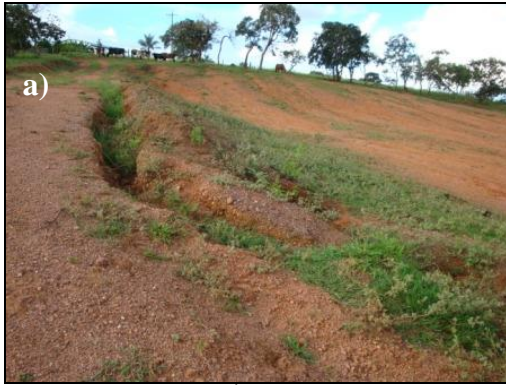
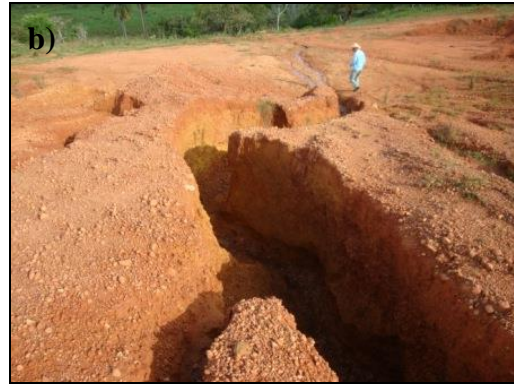
Figura 305 – a) e b) – Área de cascalheira, com diversos pontos de erosão laminar e sulcos.
Fonte: Raiz Ambiental Ltda.

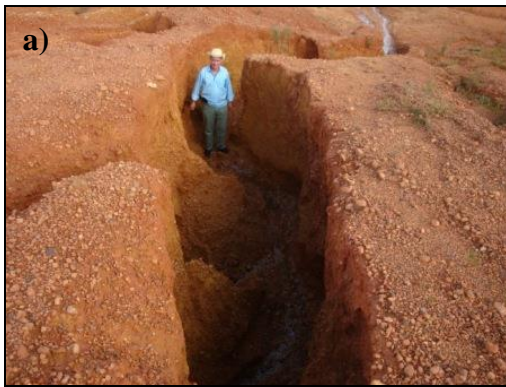
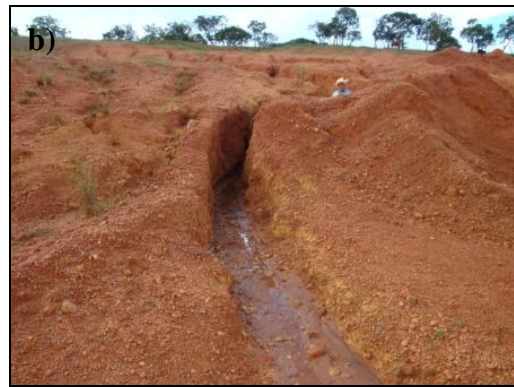
Figura 306 – a) e b) Área de cascalheira, com diversos pontos de erosão laminar e sulcos.
Fonte: Raiz Ambiental Ltda.

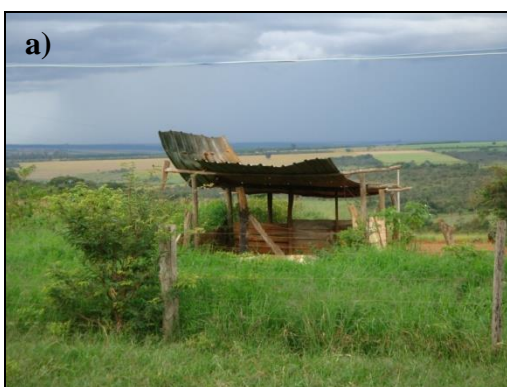
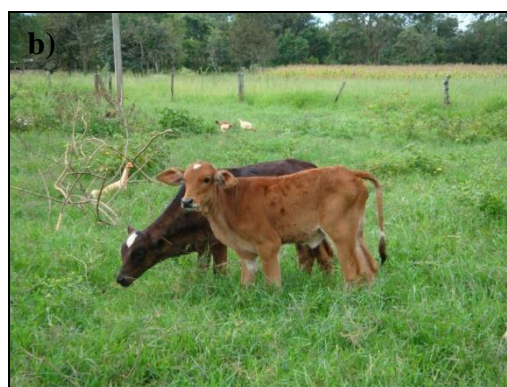
Figura 309 – a) Vista da sede da propriedade, b) complexo da propriedade, destinada a gado leiteiro, com pastagem degradada.
Fonte: Raiz Ambiental Ltda.

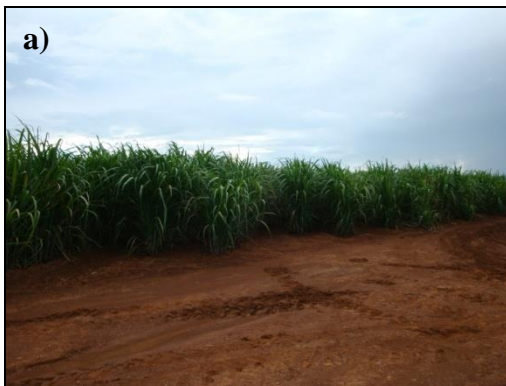
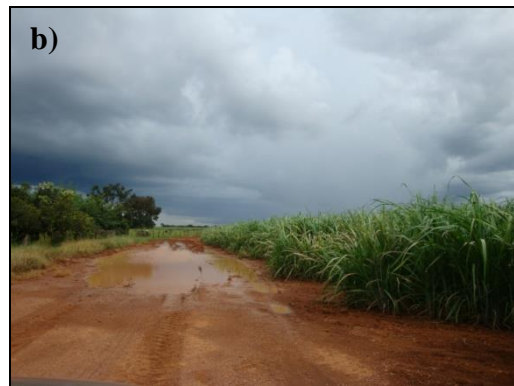
Figura 312 – a) e b) Áreas de pastagem degradada.

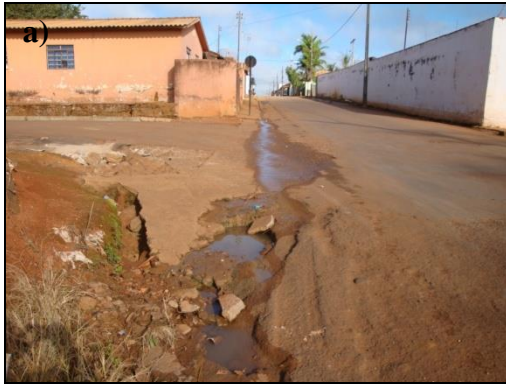
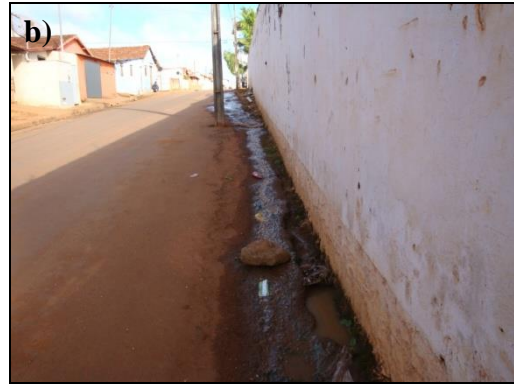
Durante o levantamento do município de Santa Juliana, identificou que o mesmo não possui sistema de drenagem de águas pluviais. Desta forma, toda água pluvial corre superficialmente gerando diversos transtornos tanto para o meio ambiente natural, quanto para o meio ambiente artificial (urbano).

Rompimento de pavimentação (asfalto), criação de crateras nas vias, carreamento de terra e resíduos para o interior do Córrego, assoreamento e contaminação do manancial. Estes e outros problemas são gerados devido a esta ausência de um sistema de captação e condução das águas pluviais no município.

Figura 324 – a) e b) Vias pavimentadas no entrono no Município de Santa Juliana, mostrando ponto de estragos gerados pela água pluvial. Devido à ausência de redes de drenagem no município.

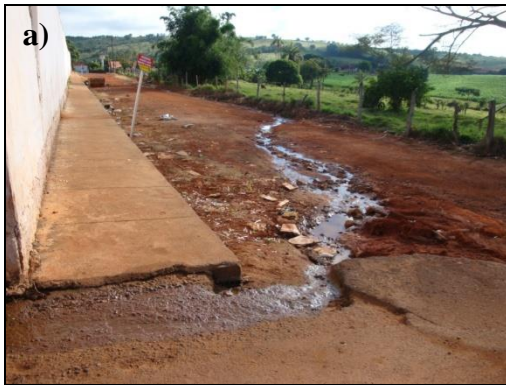
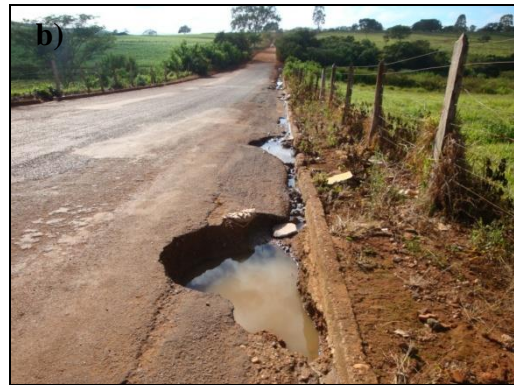
Figura 325 – a) e b) Vias pavimentadas no entrono no Município de Santa Juliana, mostrando ponto de estragos gerados pela água pluvial. Devido à ausência de redes de drenagem no município.
